# Błędy na etapie projektowania przyczyną stanu awaryjnego świetlików hali przemysłowej

XXVI  
Konferencja  
Naukowo-Techniczna awarie budowlane 2013

Prof. dr hab inż. Bronisław Gosowski, mgr inż. Paweł Lorkowski,  
mgr inż. Michał Redecki, Politechnika Wroclawska

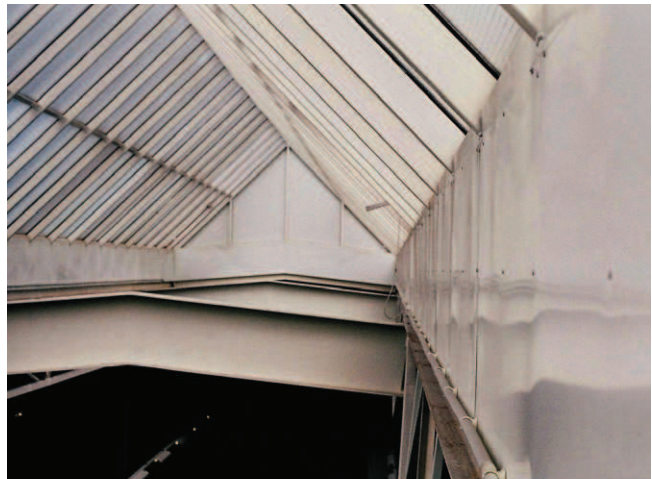
Rys. 3. Widok świetlika od wnętrza hali

wnętrzną obudowę ścian świetlika. Wytypowano do tego w nawie B–C hali trzy miejsca. Dwa z nich nad ryglami układów poprzecznych 7 i 8, gdzie były pęknięte szyby, a jedno w połowie między wymienionymi układami, nad którym nie było pękniętych szyb. Rysunek 3 przedstawia typowy widok obudowy wewnętrznej ścian świetlika. Widoczne jest na nim wyraźne sfałowanie blachy obudowy, które jest ściśle związane z rozstawem ram poprzecznych świetlika. Takie zachowanie się blach powodowane jest przez rygle ściennie świetlika, które są wyginane w kierunku na zewnątrz hali. Blacha, która jest przymocowana do rygli w połowie ich długości, jest wciągana przez rygle w kierunku grubości ściany.

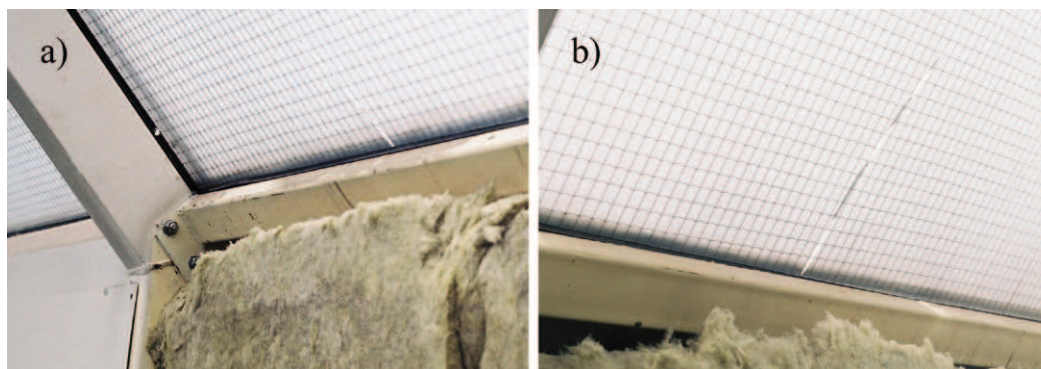
Pęknięte szyby świetlików występowały prawie wyłącznie w świetlikach o długości 45 m, przy czym było ich więcej w nawie B–C hali. Popękane były tylko szyby wewnętrzne, wykonane ze szkła zbrojonego. Pęknięcia przebiegały z reguły pionowo i obejmowały w zasadzie tylko dolne pasy oszklania świetlików (rys. 4). Najczęściej były to pęknięcia na całą wysokość oszklania. W kilku przypadkach można było zaobserwować pęknięcia krótsze, które zaczynały się zwykle na poziomie rygla okapowego świetlika i rozwijały w górę. Na długości świetlików pęknięcia były zlokalizowane w strefach nad ryglami układów poprzecznych oraz w połowie rozpiętości płatwi kratowych.

Rys. 4. Szczegóły pękniętych szyb świetlika:  
a) nad rygłem 7,  
b) nad rygłem 8

- w świetlikach pękają szyby wewnętrzne (zbrojone), zlokalizowane w zasadzie w dolnych pasach oszklenia,
- pęknięcia szyb występują głównie w świetlikach długich, są z reguły pionowe i zaczynają się od rygli okapowych,

- na długości świetlików pęknięcia szyb zlokalizowane są nad ryglami układów poprzecznych hali, a także w połowie odległości między tymi układami.

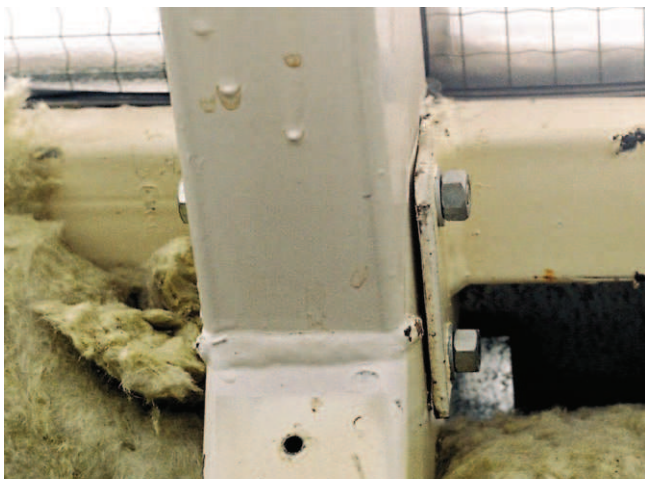
Rys. 5. Stan połączenia rygla okapowego z ramą

Na rysunku 5 i 6 pokazano wybrane szczegóły rozwiązania stalowej konstrukcji nośnej świetlika. Rysunek 5 przedstawia widok doczołowego połączenia na dwie śruby M8 kl. 5.8, rygli okapowych z ramą poprzeczną świetlika. Tylko rygle w ścianie pionowej wyrównane są do lica wewnętrznego ram poprzecznych świetlika. Pozostałe rygle wyrównane są natomiast do lica zewnętrznego tych ram. We wszystkich przypadkach widoczny jest brak pełnego przylegania blachy czołowej rygli do rury, z której wykonane są ramy poprzeczne. W kilku miejscach stwierdzono, że nakrętki śrub M8 są odkręcone do tego stopnia, że utworzyły się kilkumilimetrowe szczeliny (rys. 5), a blachy czołowe w tych miejscach są wygięte w sposób trwały (plastycznie).

Przeprowadzone podczas wizji lokalnej pomiary strzałek wygięcia rygli okapowych, a także wbudowanych w ścianie pionowej, wykazały, że rygle te w przeważającej większości przypadków są sprężyste lub trwale wygięte. Jedynie rygle, w których poluzowane były połączenia z ramami świetlika (rys. 5), sprawiały wrażenie prostych. Inne rygle okapowe miały wyraźne strzałki wygięcia w kierunku do wnętrza hali, a rygle ściennie – strzałki skierowane przeciwnie (w kierunku na zewnątrz hali). Wartości tych strzałek zdecydowanie różniły się od siebie, w zależności od miejsca wbudowania rygli na długości świetlika. W przypadku rygli świetlika poło-

żonych w strefach nad ryglami układów poprzecznych hali, strzałki te wynosiły od 3 do 3,5 mm, a w ryglach znajdujących się nad połową rozpiętości płatwi – tylko 2 do 2,5 mm. Należy dodać, że w przypadku rygli, które miały poluzowane nakrętki w połączeniach śrubowych (rys. 5), po dokręceniu nakrętek następowało zamknięcie styków, ale równocześnie wyraźnie zwiększała się strzałka ich wygięcia.

- stan konstrukcji stalowej świetlika wskazuje, że pracuje ona w kierunku długości hali jako konstrukcja przestrzenna; świadczą o tym: deformacje blach czołowych w połączeniach rygli z ramami, odkręcanie się w tych połączeniach nakrętek i strzałki wygięcia rygli,

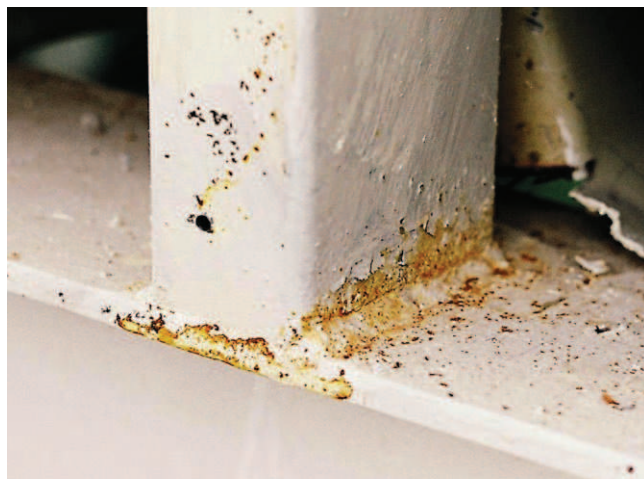
Rys. 6. Połączenie słupka ramy z płatiwą

Na rysunku 6 pokazano szczegół połączenia ram poprzecznych świetlika, z pasem górnym płatwi podświetlikowej (rys. 2). Połączenia te zostały wykonane niezgodnie z projektem jako spawane, na spoiny pachwinowe o grubości około 3 mm, wzdłuż linii kontaktu rury z półką dwuteownika. Mimo dość krótkiego okresu eksploatacji konstrukcji, w strefach połączeń widoczny jest rozwój procesów korozyjnych. Świadczy to o wykraplaniu się wilgoci wewnątrz rury, która nie została szczelnie zamknięta, a także o niezbyt starannym zabezpieczeniu w tych miejscach stali przed korozją.

- ramy poprzeczne świetlika, skonstruowane z rur prostokątnych 100 × 50 × 3 mm, zostały połączone z pasami górnymi płatwi kratowych spoinami pachwinowymi o grubości ok. 3 mm, wykonanymi wzdłuż linii kontaktu rur z półkami dwuteowników HEA 160,

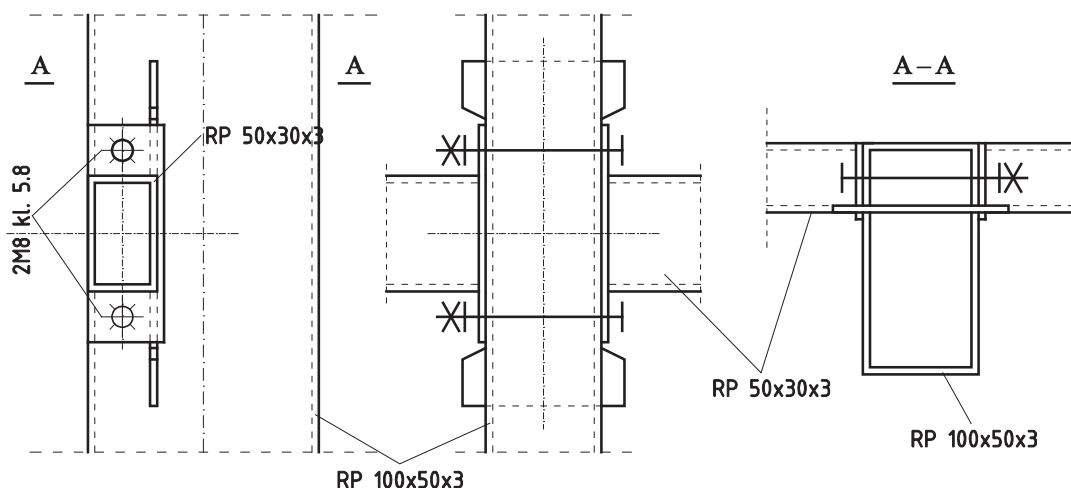
**Rys. 7.**  
Połączenie rygli  
z ramą świetlika  
w wersji zalecanej

Przeprowadzone analizy statyczne świetlików jako konstrukcji przestrzennych nie uwzględniały rzeczywistego zachowania się niewłaściwie skonstruowanych węzłów śrubowych zrealizowanych w konstrukcji stalowej świetlików. Chcąc to zilustrować posłużono się metodą elementów skończonych. Skorzystano z programu ABAQUS 6.11 [3]. Jeden z takich węzłów przy połączeniu rygli ściennych zamodelowano za pomocą elementów prostopadłościennych, ośmiowęzłowych, ze zredukowanym całkowaniem (C3D8R). Maksymalne wymiary elementów skończonych w planie wynosiły 5 lub 10 mm, a ich grubość była równa 1,5 lub 3 mm. Modele numeryczne wykonano dla połączeń w dwóch wersjach: zrealizowanej (por. rys. 2) i zalecanej. Połączenia w wersji zalecanej zostały skonstruowane tak, aby wyeliminować mimośrodowość w przypadku zarówno rozciągania, jak i ściskania rygli świetlika. To pierwsze daje się łatwo osiągnąć przez umieszczenie śrub M8 w osi rygli, co wymaga zastosowania blach czołowych o innym kształcie. Chcąc osiągnąć podobny efekt w przypadku ściskania rygli, niezbędne jest zastosowanie wewnątrz rury dodatkowych elementów dystansowych, zapewniających stałą odległość między jej ściankami. Węzeł w wersji zalecanej pokazano na rysunku 7.

Rozwiązanie węzłów pokazane na rysunku 7 nadaje się do zastosowania na etapie wykonania konstrukcji stalowej. Chcąc je wdrożyć w omawianej konstrukcji należałoby w zasadzie zdemontować świetliki. Można tego uniknąć wykonując usztywnienie węzłów z ryglami ściskanymi tak jak na rysunku 8, z równoczesnym zdylatowaniem świetlików w strefach nad układami poprzeczny-

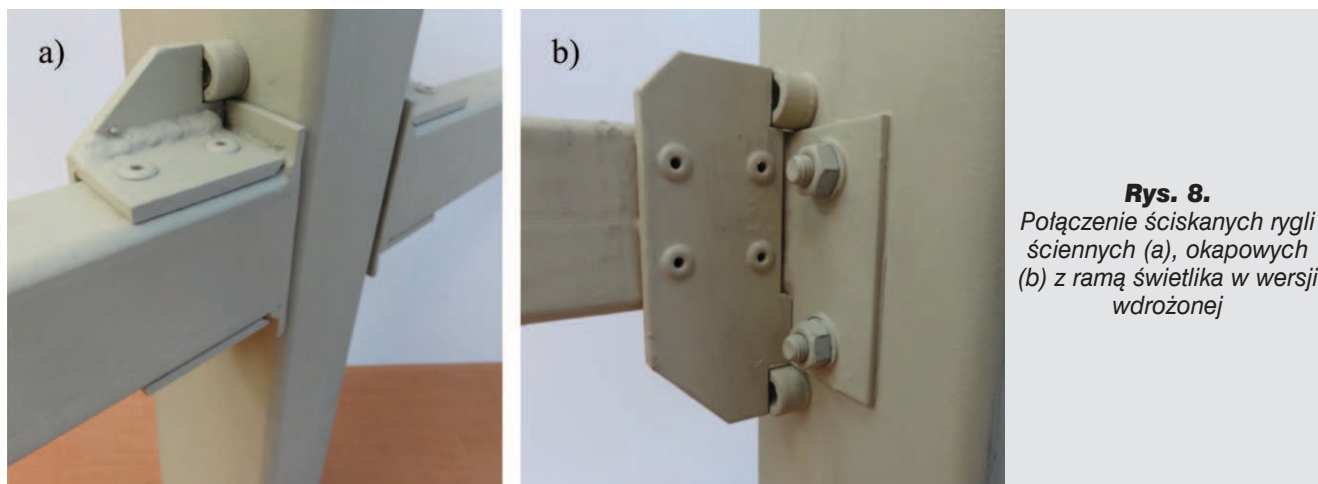
**Rys. 8.**  
Połączenie ściskanych rygli  
ściennych (a), okapowych  
(b) z ramą świetlika w wersji  
wdrożonej

mi hali, gdzie mamy do czynienia z ryglami poddanymi rozciąganiu. To ostatnie zrealizowano przez wymianę śrub M8 na dłuższe i zastosowanie podkładek sprężystych. Dodatkową zaletą tego rozwiązania była możliwość wykonania bez zastosowania spawania. W trakcie prac połączenia dodatkowych elementów wykonano z wykorzystaniem stalowych nitów jednostronnych [4] oraz nitonakrętek. Więcej szczegółów na ten temat zostanie przedstawionych podczas konferencji.
