Lech J. Engel, Jerzy Jasieńko

# Wyspa Piaskowa w Kłodzku po powodzi – refleksje konserwatorskie

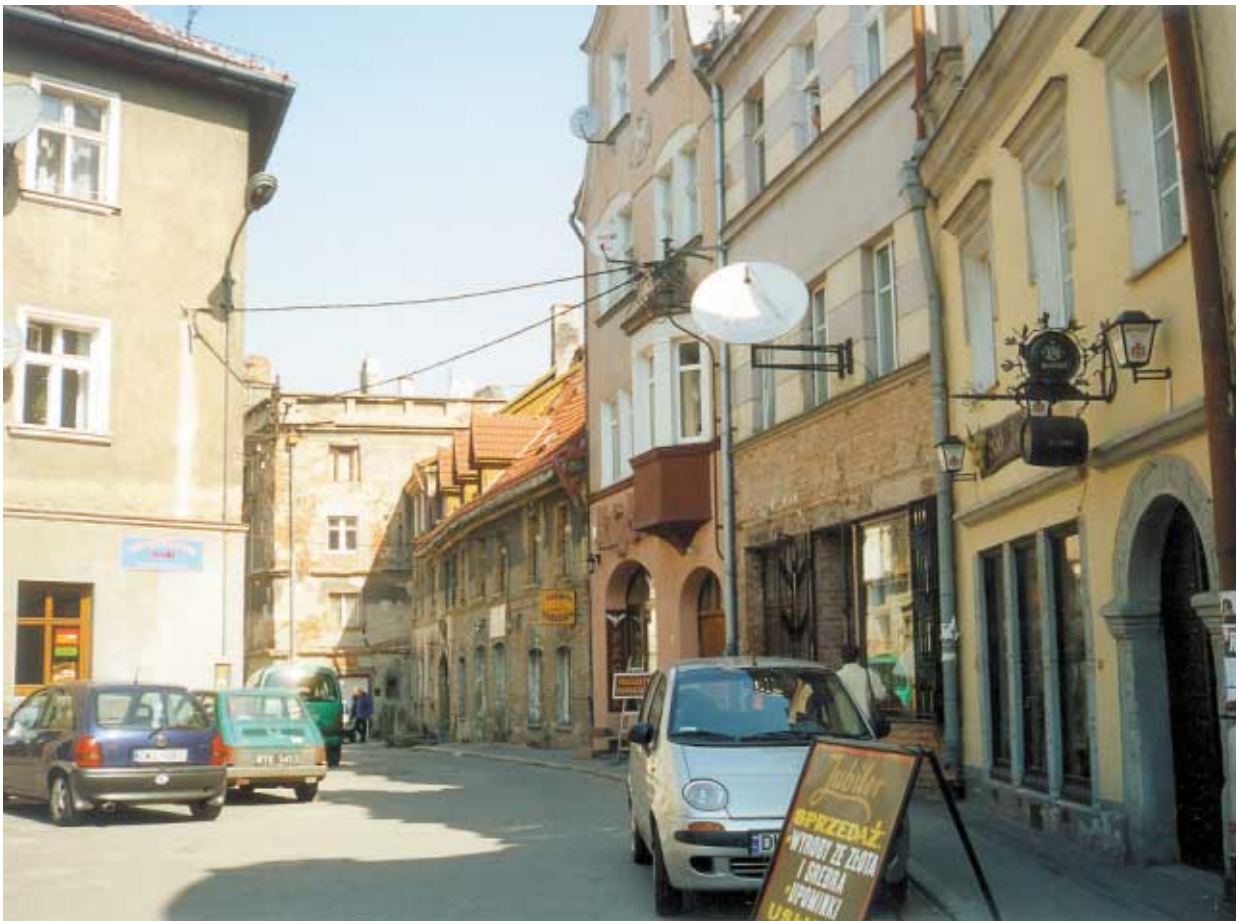
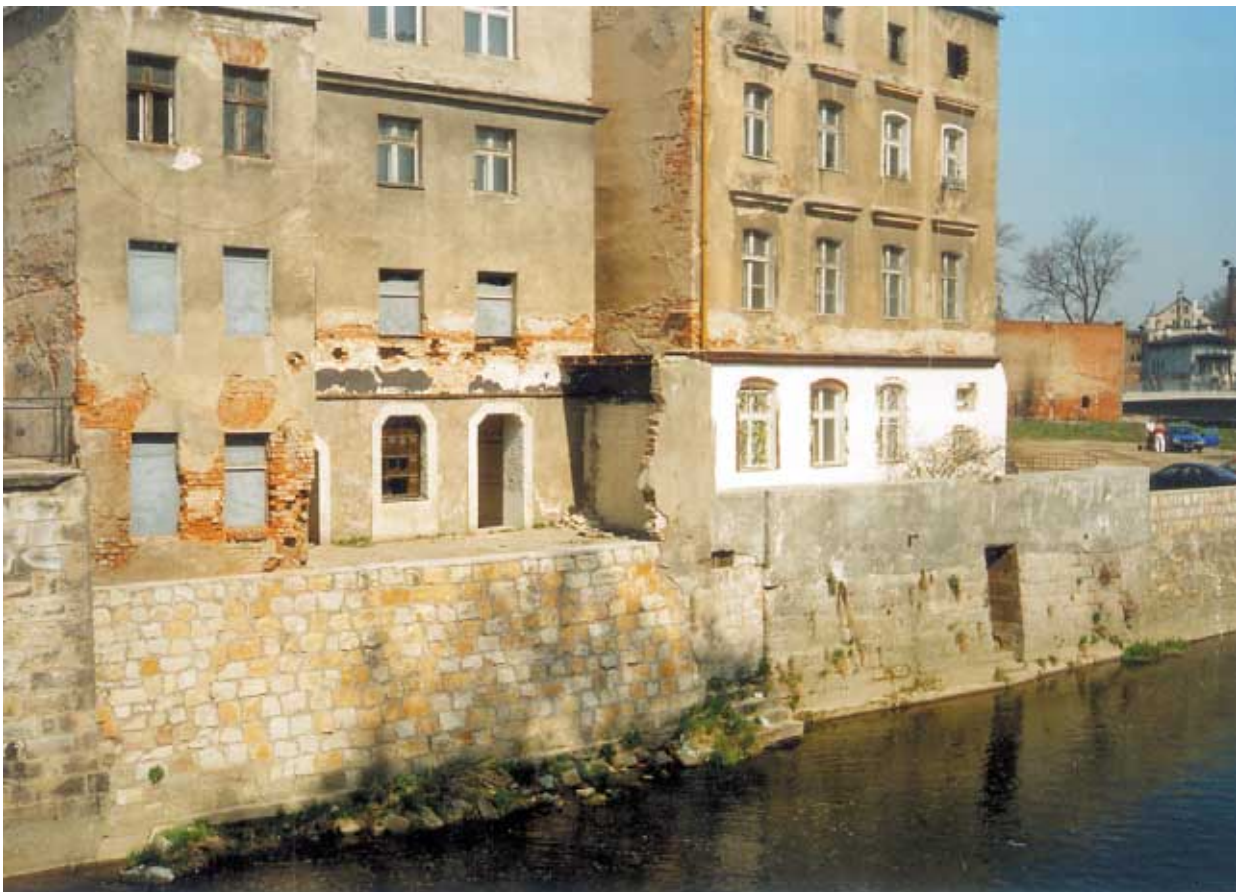
Szczególnie niekorzystne dla budynków było wlanie się wody w stropy i w zasypki oraz pachy sklepień. Silna wilgoć spowodowała zamknięcie się

szczelin w podłogach drewnianych, co uniemożliwiło odparowanie wilgoci. Zamknięta woda w stropach i nad sklepieniami powodowała w miarę upływu czasu coraz szybciej postępujące zniszczenia stropów i sklepień.

- zdjęcie podłóg z zalanych stropów i sklepień, usunięcie zasypek oraz usunięcie wody z pach sklepień,
- rozszklenie okien, zabezpieczenie otworów kratami,
- zdjęcie tynków z namokniętych ścian,
- zapewnienie mechanicznego wentylowania pomieszczeń,

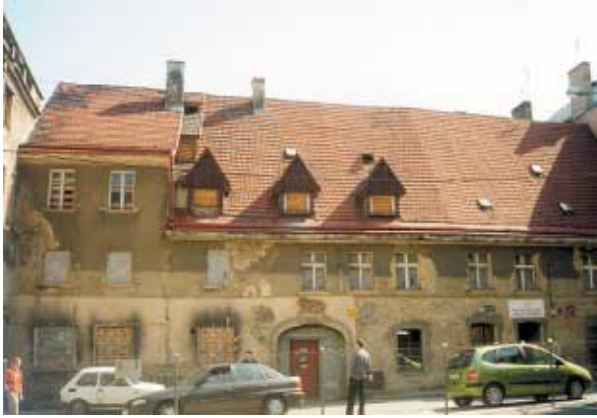
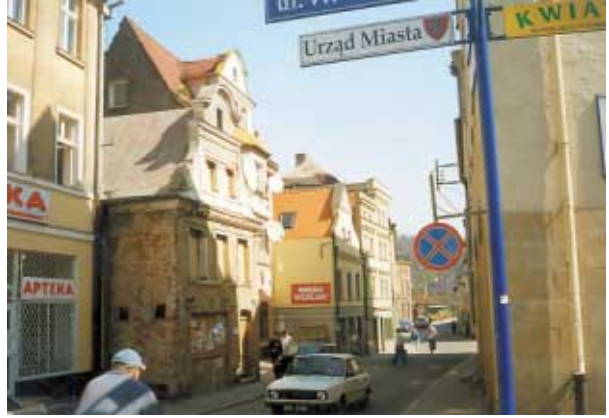
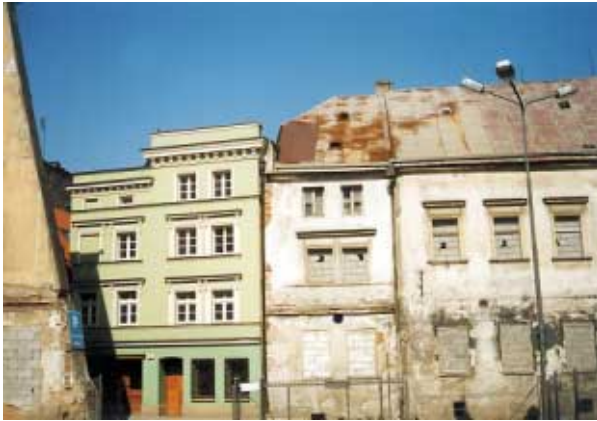
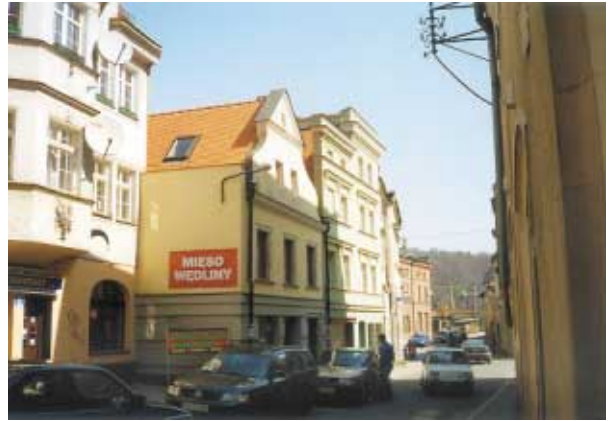
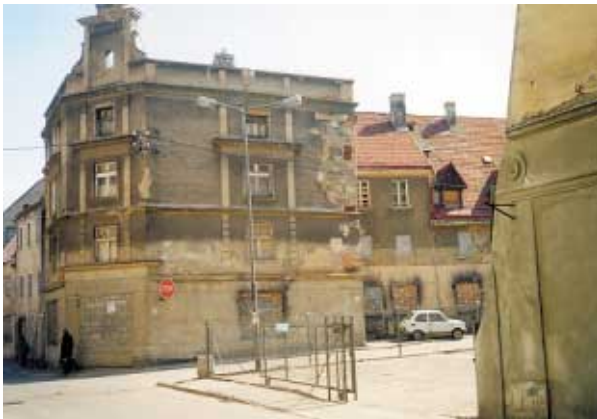
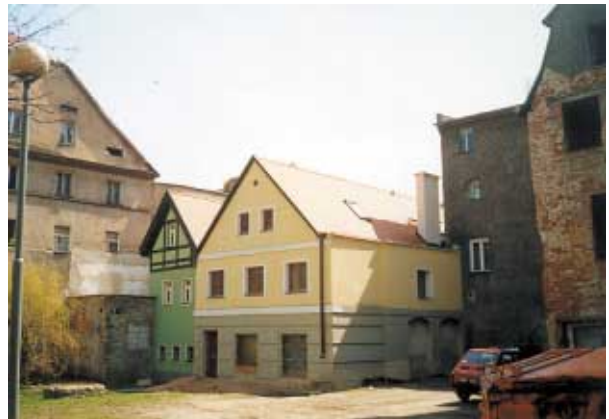
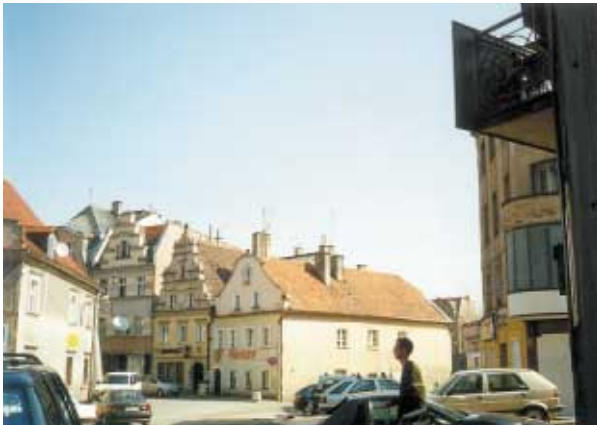
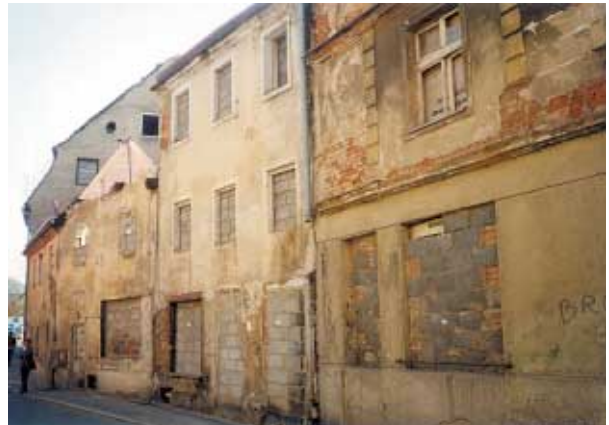
Kilka budynków przy ulicach Matejki, Stryjeńskiej, Grottgera ma od 6 lat zamurowane otwory okienne i drzwiowe, co hamuje przepływ powietrza uniemożliwiając osuszanie budynków silnie

zawilgoconych w trakcie powodzi i w konsekwencji przyspiesza znacznie procesy niszczenia budynków. Utrzymujące się od 6 lat silne zawilgocenie w tych budynkach powoduje zmniejszenie wytrzymałości zawilgoconych ścian i sklepień oraz zmniejszenie wytrzymałości, aż do całkowitej utraty nośności stropów drewnianych niszczonych przez szkodniki biologiczne w warunkach dogodnych do ich intensywnego rozwoju. Budynki te wymagają niezwłocznych działań ratunkowych mających poprawić warunki, w jakich winny oczekiwać na podjęcie prac rewaloryzacyjnych i modernizacyjnych, tak aby maksymalnie spowolnić procesy niszczenia budynków. Działania te to przede wszystkim takie zabezpieczenie otworów, aby w budynku zapewnić cyrkulację powietrza, usunięcie całego zniszczonego drewna powodującego infekcję, odkrycie sklepień i stropów przez zdjęcie podłóg i usunięcie zasypek oraz niezwłoczne odgrzybienie ścian i sklepień. Szczegółowo zakres prac tymczasowych ratunkowych należy określić dla każdego z tych budynków po udostępnieniu go ekspertowi z dziedziny konserwacji zabytków.
