ARKADIUSZ POLECKI

Generalna Dyrekcja Dróg
Krajowych i Autostrad
apolecki@gddkia.gov.pl

Utrzymanie nawierzchni wykonanych z betonu cementowego. Naprawa uszkodzenia po zapadnięciu się czterech płyt nawierzchni przy pomocy betonu szybkosprawnego, *fast-track concrete paving* – autostrada A4

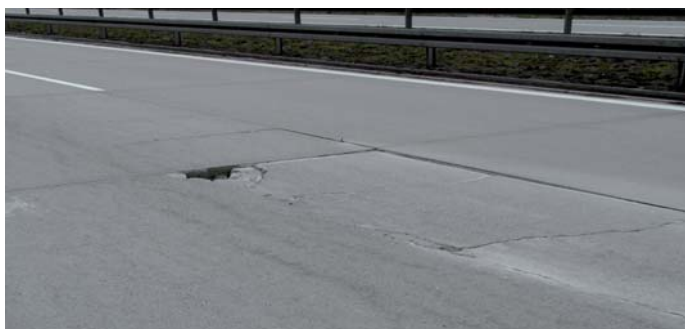
Przykład tego typu uszkodzenia przedstawia fotografia 1.

Fot. 1. Uszkodzenie strukturalne – spękanie oraz zapadnięcie płyt nawierzchni wraz z wykruszeniem naroży – autostrada A4 [4]

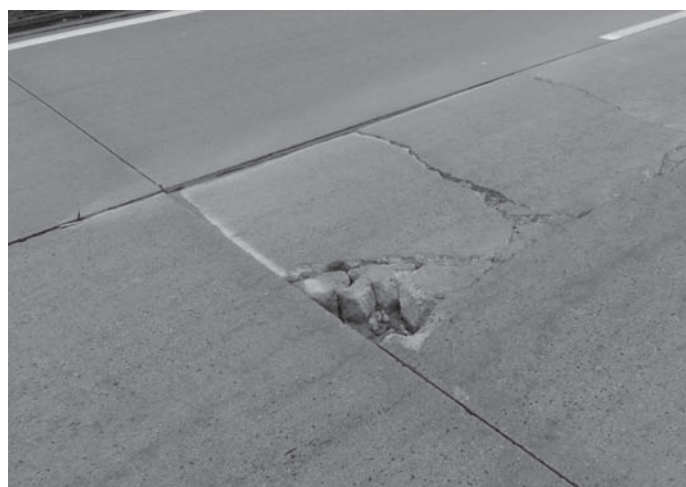
Pod koniec zimy 2019 roku, na autostradzie A4, w obrębie odcinka od węzła Krzyżowa do węzła Krzywa, na jezdni prawej (południowej), na pasie zewnętrznym, w km 53+550 zostały stwierdzone zniszczenia nawierzchni polegające na spękaniu i osiadaniu płyt betonowych przy szczelinach poprzecznych i szczelinie podłużnej. Lokalizację omawianego odcinka A4 przedstawiono na rysunku 1. Podczas wcześniejszej eksploatacji nawierzchni, prowadzonej od roku 1996, zaobserwowano propagację spękań, uszkodzenie naroży oraz powstanie rozległego wyboju.

Fot. 2. Spękania i zapadnięcie się nawierzchni, autostrada A4, odcinek pierwszy, km 53+550, stan luty 2019 r. [7]

55+525. Utworzyły się „dodatkowe szczeliny” w formie spękań podłużnych w części środkowej sąsiadujących płyt nawierzchni, a ponadto doszło do spękań poprzecznych wszystkich czterech płyt w połowie ich rozpiętości. Powstałe uszkodzenia przedstawiają fotografie 2 i 3.

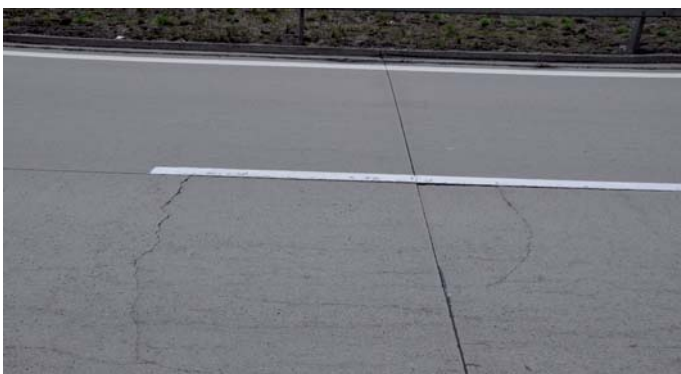
Fot. 3. Spękania i zapadnięcie się płyt nawierzchni, autostrada A4, odcinek drugi, km 53+525, stan marzec 2019 r. [7]

W trakcie kolejnych oględzin nawierzchni w tym rejonie zlokalizowano kolejne bliźniacze spękania dwóch płyt w odległości ok. 25–30 m w kierunku zachodnim tzn. w km

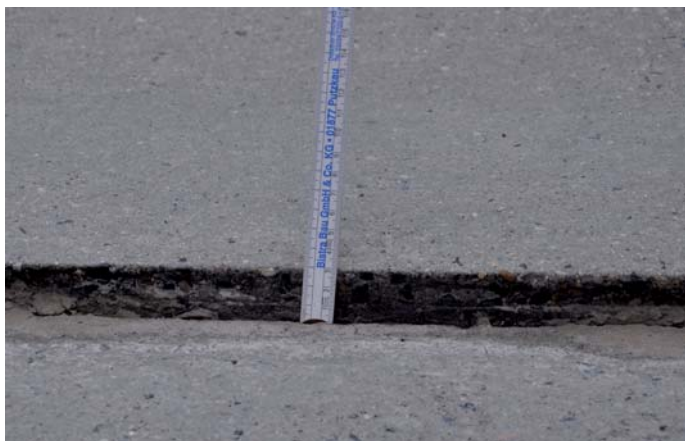
Zapadnięcie fragmentu płyty w stosunku do płyty sąsiedniej na pasie wewnętrznym osiągało wartość do 3 cm (fot. 4) i tym samym było na tyle uciążliwe, że ze względów bezpieczeństwa ruchu pojazdów została wyniesiona w teren tymczasowa organizacja ruchu. Organizacja ta obejmowała wprowadzenie znaku ostrzegawczego A-11, znaków zakazu B-33, ograniczających prędkość poruszania się do 60 km/h oraz znaku B-25 „Zakaz wyprzedzania”, zlokalizowanych przed miejscem uszkodzeń.

Fot. 4. Różnica poziomów pomiędzy sąsiednimi płytami nawierzchni, autostrada A4 km 53+550 [7]

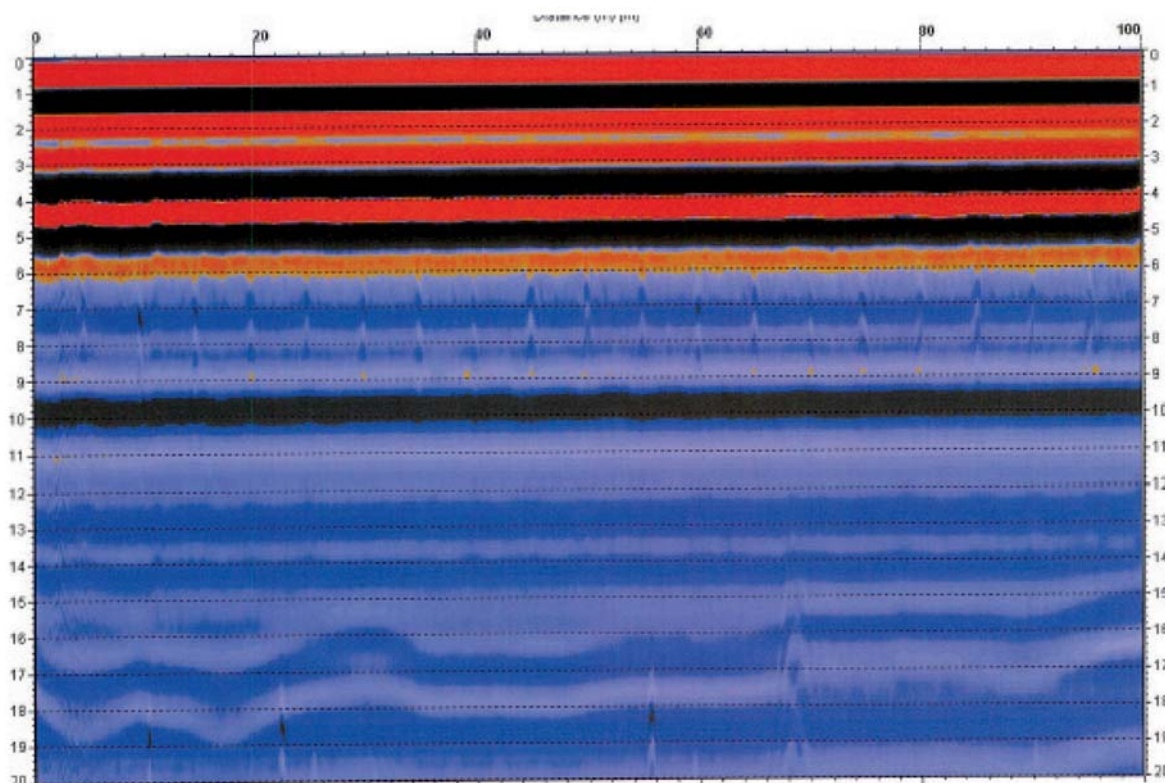
Rys. 2. Echogram nr 1 uzyskany z badań GPR w km 55+250 do 55+550 na autostradzie A4 jezdnią prawą, pas zewnętrzny [7]

Na uzyskanych echogramach widoczne były anomalie, które mogły sugerować występowanie pustek w konstrukcji nawierzchni. Echogramy przedstawione są na rysunkach 2 i 3.

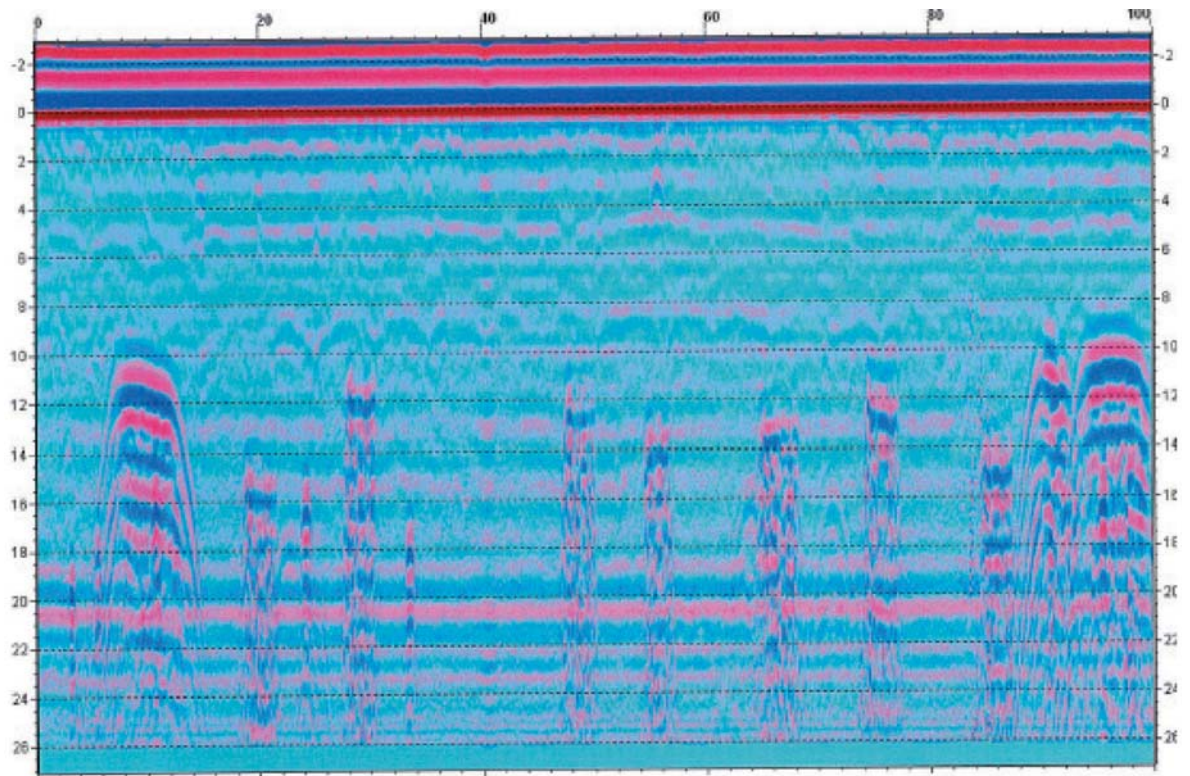
Rys. 3. Echogram nr 2 uzyskany z badań GPR w km 55+250 do 55+550 na autostradzie A4 jezdnie prawa, pas zewnętrzny [7]

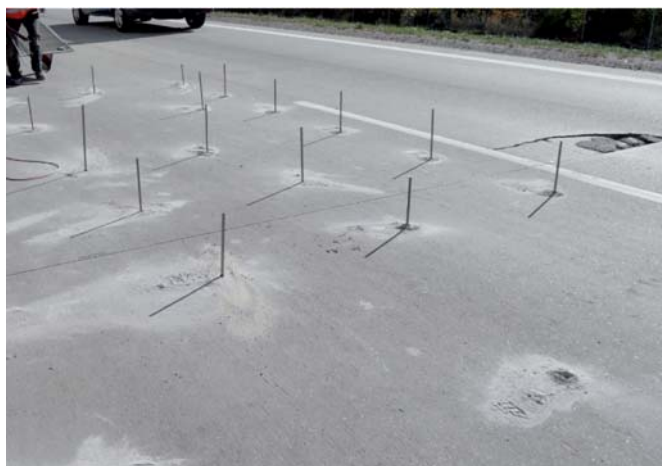
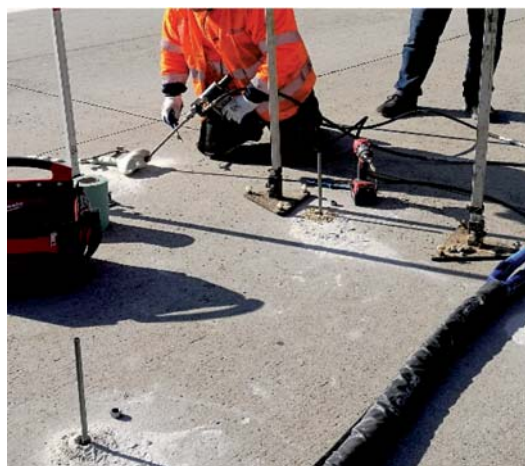
Fot. 8. Wzmocnienie konstrukcji pasa wewnętrznego poprzez wykonanie iniekcji wraz ze szczelinowaniem hydraulicznym za pomocą geopolimerów: a) strona lewa: przygotowanie punktów do iniekcji w nawierzchni, b) strona prawa: aplikacja geopolimerów pod konstrukcję nawierzchni betonowej [7]

Przed zasadniczym remontem obejmującym wymianę uszkodzonych płyt, została wykonana iniekcja w obszarze pod płytami betonowymi wraz z tzw. szczelinowaniem hydraulicznym. Iniekcji dokonano z użyciem substancji na bazie geopolimerów, dzięki którym oprócz wzmocnienia, wyeliminowane zostały ewentualne pustki i kawerny, które potencjalnie mogły występować pod nawierzchnią betonową. Proces wykonania iniekcji wraz z wyniesieniem tymczasowej organizacji ruchu zajął ok. 10 godzin.

Wykonanie iniekcji geopolimerami na pasie wewnętrznym przedstawia fotografia 8.

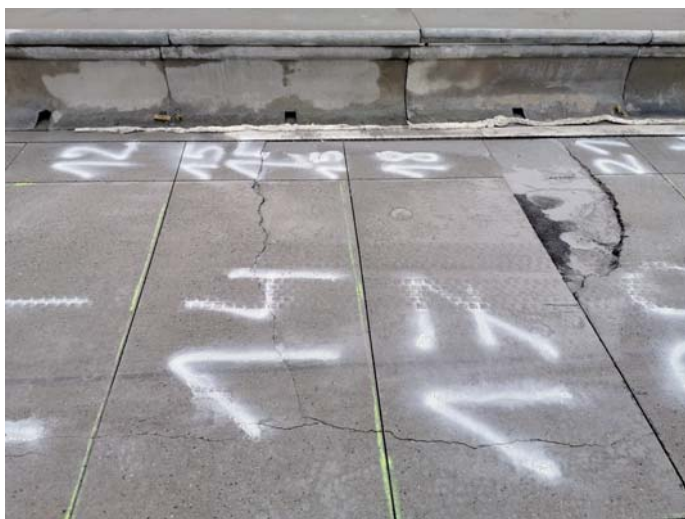
Fot. 9. Obrysowane fragmenty płyty oraz wykonane nacięcia uszkodzonej nawierzchni [7]

W dniu 2 grudnia 2019 roku na remontowanym odcinku autostrady została ustawiona tymczasowa organizacja ruchu. W bezpieczny sposób wyłączono z ruchu pas zewnętrzny, jezdni prawej autostrady A4. Następnego dnia rozpoczęto prace remontowe. Remont nie przewidywał mechanicznego wyburzania uszkodzonych płyt starej nawierzchni, aby nie uszkodzić istniejących, potencjalnie niezdegradowanych warstw podbudowy. W celu przygotowania pola roboczego, za pomocą farby w aerozolu, płyty zostały podzielone na mniejsze fragmenty i obrysowane. Następnie za pomocą mobilnej piły tarczowej zostały wykonane nacięcia nawierzchni na głębokość ok. 24 cm. Wykonany obrys oraz nacięcia prezentuje fotografia 9.

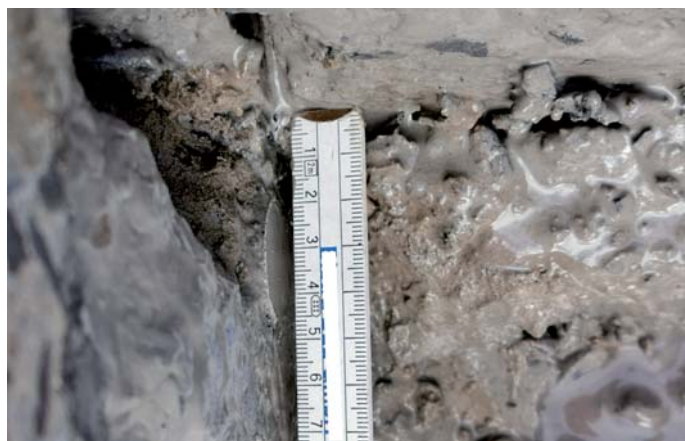
Okazało się, że dyble w sąsiedztwie szczeliny podłużnej są całkowicie obłuzowane i można je wyciągnąć ręcznie. Dodatkowo położenie ich osi względem krawędzi szczeli-

ny podłużnej, wynosi tylko 3 cm. Natomiast dolna warstwa nawierzchni, w otoczeniu ruchomych dybli, uległa silnemu spękaniu i pokruszeniu. Obrazują to fotografie 11 i 12.

Fot. 11. Odległość dybla od powierzchni szczeliny podłużnej [7]

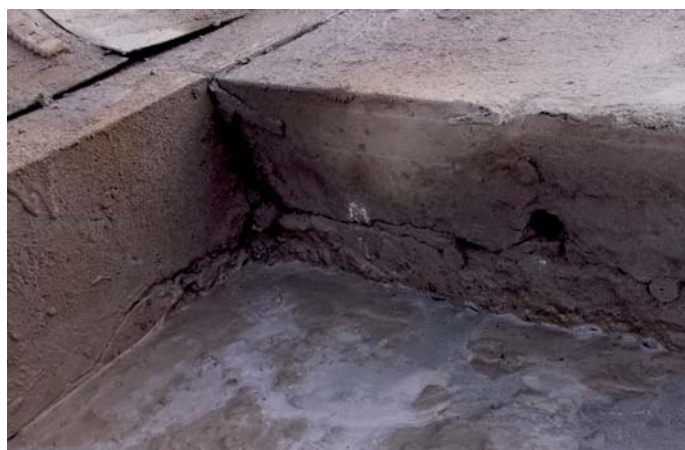
Fot. 12. Uszkodzenie narożnika sąsiedniej płyty, który zostanie wzmocniony dodatkowym prętem umieszczonym skośnie [7]

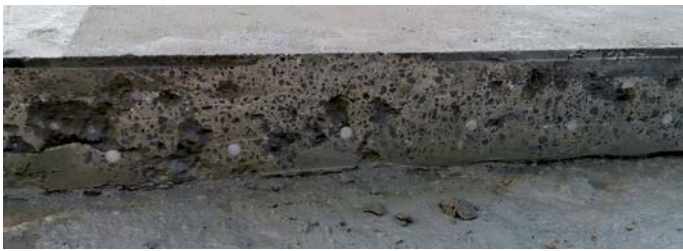
Układ istniejących dybli nie był poziomy, był natomiast bardzo pofalowany na całej szerokości płyty. Głębokość załamania dybli wahała się od 12 cm do 16 cm poniżej niwelety nawierzchni. Układ istniejących dybli przedstawia fotografia 13.

Fot. 13. Układ istniejących dybli w sąsiedniej płycie; widoczne pofalowanie i brak osiowości całego zestawu prętów [7]

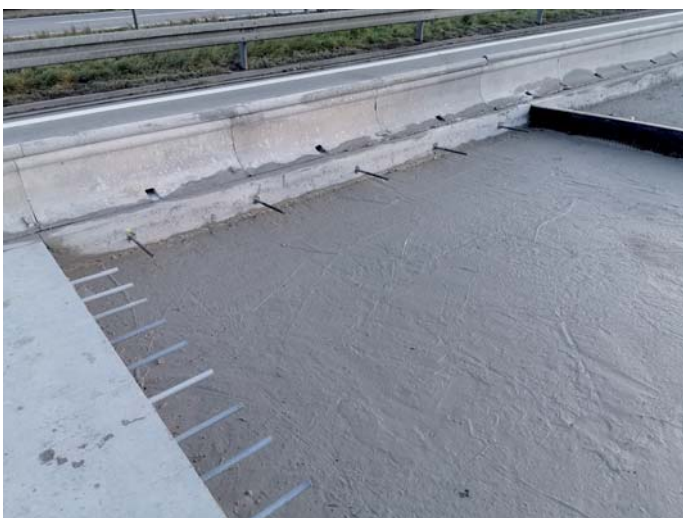
Fot. 14. Wyrównana i zabezpieczona warstwa podbudowy oraz osadzone nowe dyble i kotwy w sąsiednich płytach [7]

niem tego były wyniki badań nośności, wykonanych przy pomocy płyty obciążanej dynamicznie. Po wykonaniu wyrównania podbudowy i pokryciu jej preparatem na bazie żywic o nazwie „Minobond C” oraz po wzmocnieniu naroży sąsiednich płyt za pomocą dodatkowych prętów umieszczonych skośnie, przystąpiono do nawiercania otworów na nowe dyble i kotwy. Przygotowaną powierzchnię podbudowy wraz z nowymi kotwami i dyblami przedstawia fotografia 14.

Otworki o średnicy $\varnothing 28$ na nowe dyble $\varnothing 25$, w rozstawie co 25 cm, wykonano w osi płyt, w odległości 8 cm od lokalizacji dybli na zachowanych powierzchniach szczelin poprzecznych. Otworki o średnicy $\varnothing 22$ na nowe kotwy $\varnothing 20$, w rozstawie co 100 cm wykonano w osi płyt, w odległości 8 cm od dotychczasowych lokalizacji kotew na zachowanych powierzchniach szczelin podłużnych. Dyble ze stali gładkiej, w powłoce polimerowej o długości 60 cm i kotwy ze stali żebrowanej o długości 80 cm, osadzono w otworach na zaprawie żywicznej. Układ nowych dybli i kotew zamieszczono na fotografii 14.
