mgr inż. Dawid Rychta

DR-ARCHITEKTURA, Wołomin

Ocena techniczna istniejącego budynku użyteczności publicznej w kontekście jego dalszej eksploatacji oraz nowych zamierzeń budowlanych na przykładzie budynku przedszkola

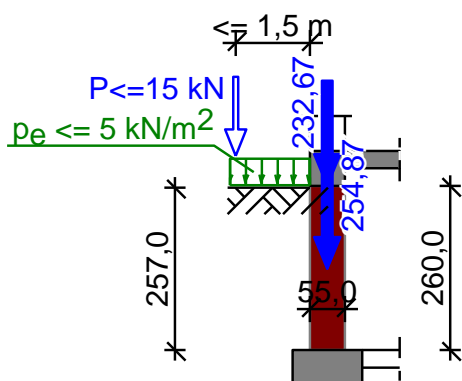
Schemat oddziaływania obciążeń na ścianę zew. piwnicy

Stan techniczny określono jako niezadowalający. Widoczne są liczne ubytki materiałów i zawilgocenia, na skutek oddziaływania wody opadowej.

Ściany zewnętrzne piwnic nie wykazują oznak utraty stateczności. Nie ma śladów deformacji i zniszczenia materiałów świadczących o tym fakcie. Wszelkie uszkodzenia, wynikają w głównej mierze z oddziaływania wilgoci.

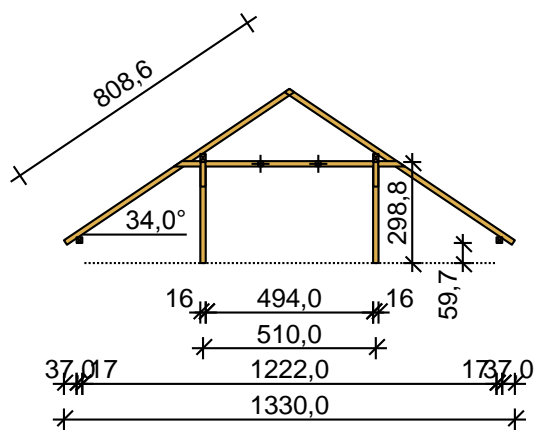
Szkic układu poprzecznego

Stan techniczny – zadowalający. Nie stwierdzono nadmiernych ugięć i deformacji oraz dużego stopnia zużycia materiałów.

Po dokonaniu obliczeń sprawdzających dla więzara dachowego, stwierdza się, iż zachowany jest normatyw granicznych naprężeń.

Nie stwierdzono przeciwwskazań dla wykonania termomodernizacji poddasza.

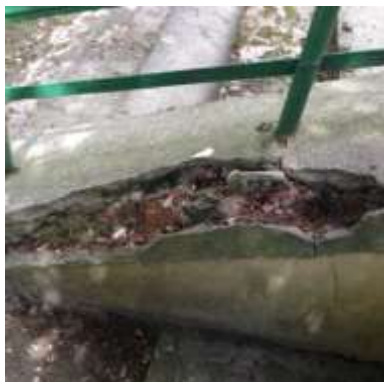
Stan techniczny – zły. Liczne spękania, zawilgocenia, odspojenia materiałów.

Element winien zostać wyłączony z użytku.

Remont danego tarasu, nie ma ekonomicznego uzasadnienia, dlatego zaleca się jego rozbiórkę i odbudowę lub zaprojektowanie i wykonanie tarasu o nowych gabarytach, a także zadaszenie w celu poprawy jego eksploatacji, zwiększenia żywotności oraz zwiększenia możliwości wykorzystania.

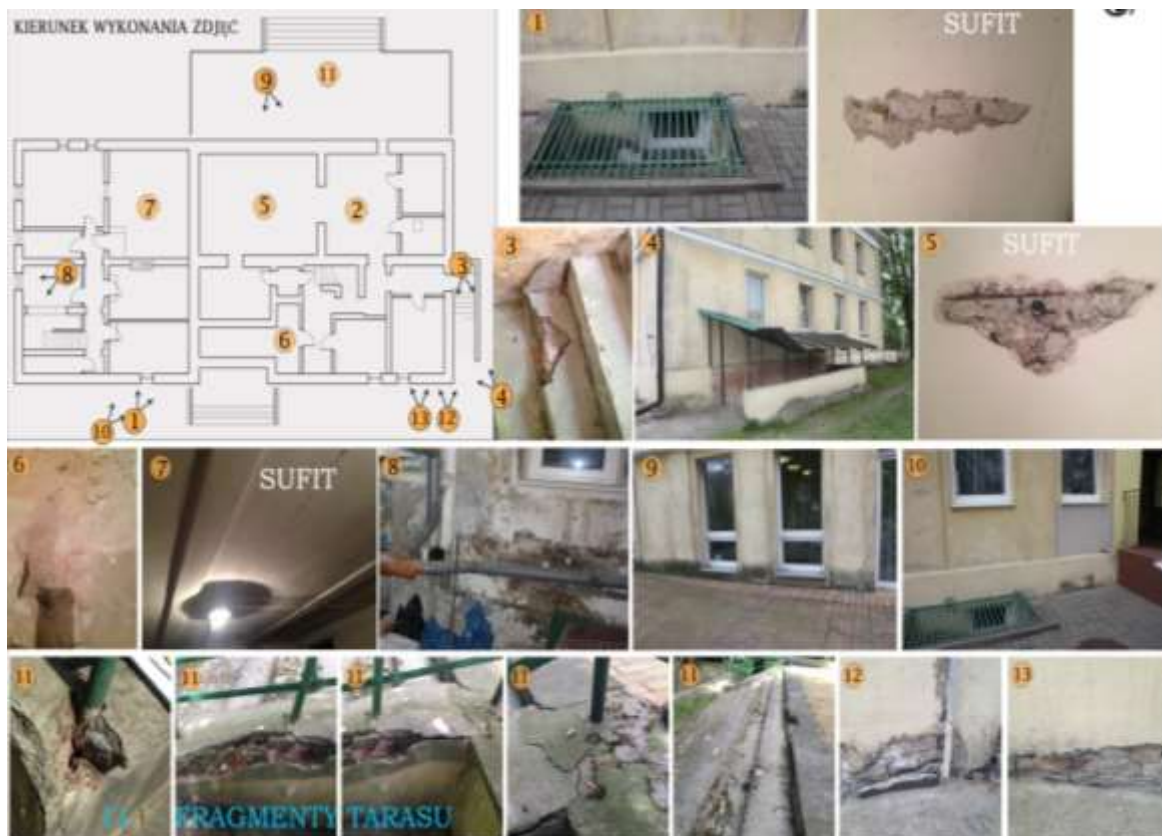
Schemat i kierunki fotografii w poziomie piwnicy

Stan techniczny posadzki piwnicy – niezadowolający. Widoczne są liczne pęknięcia i deformacje. Odkrytki wykazały, że pod 10-cio centymetrową warstwą gruzo - betonu, znajduje się warstwa papy asfaltowej. Zaleca się demontaż istniejących posadzek (tym bardziej, że zalecane wyżej wykonanie izolacji przeciwwilgociowych poziomych ścian metodą iniekcijną, należy wykonać na możliwie niskim pułapie). W tym celu, należy wykonać następujące prace:

Stan techniczny – zły. Zawilgocenia i ubytki w obrębie większości ścian. Należy dokonać ich demontażu i odtworzenia w postaci tynków renowacyjnych.

- demontaż istniejących posadzek gruzobetonowych i izolacji papowych,
- wykonanie izolacji przeciwwilgociowych poziomych – metoda iniekcijną,
- zagęszczenie gruntu,
- wykonanie 1 warstwy betonu,
- wykonanie poziomej izolacji przeciwwilgociowej posadzki (zalecana jest podwójnie folia hydroizolacyjna klejona lub membrana bitumiczna),
- wykonanie warstwy termoizolacyjnej,
- wykonanie szlichty cementowej,
- wykonanie wierzchniej warstwy posadzki.

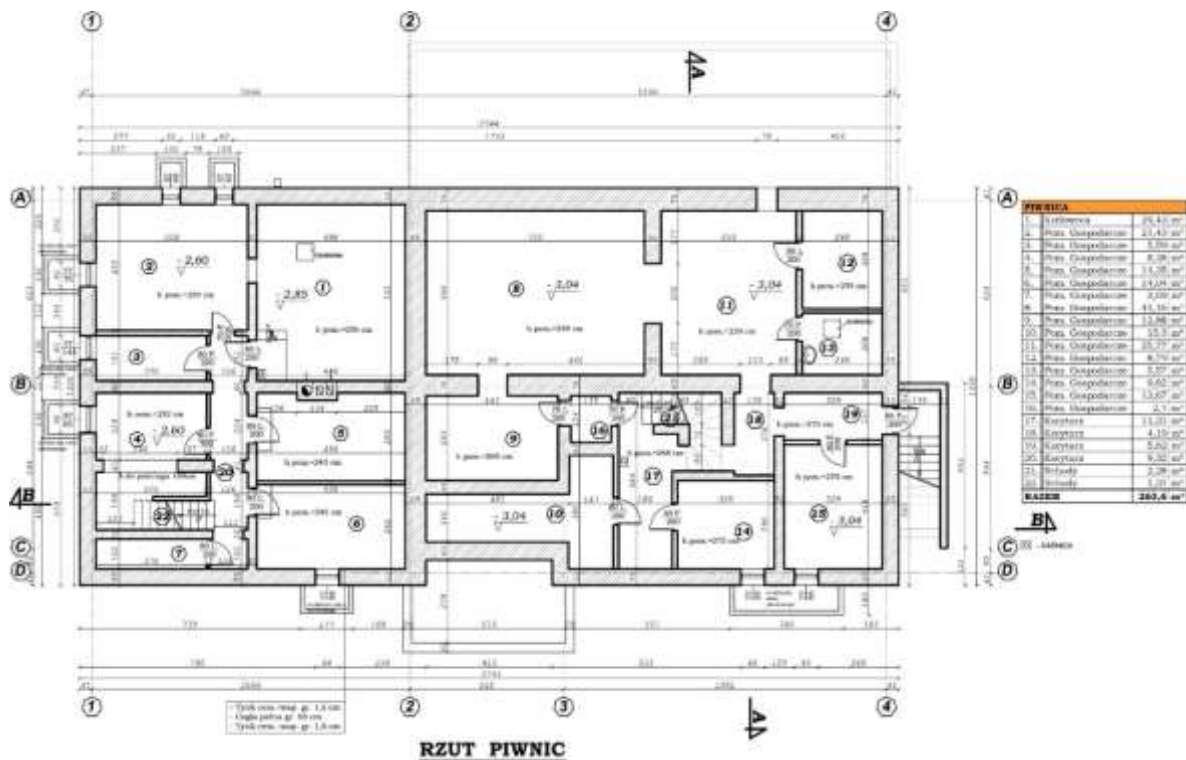
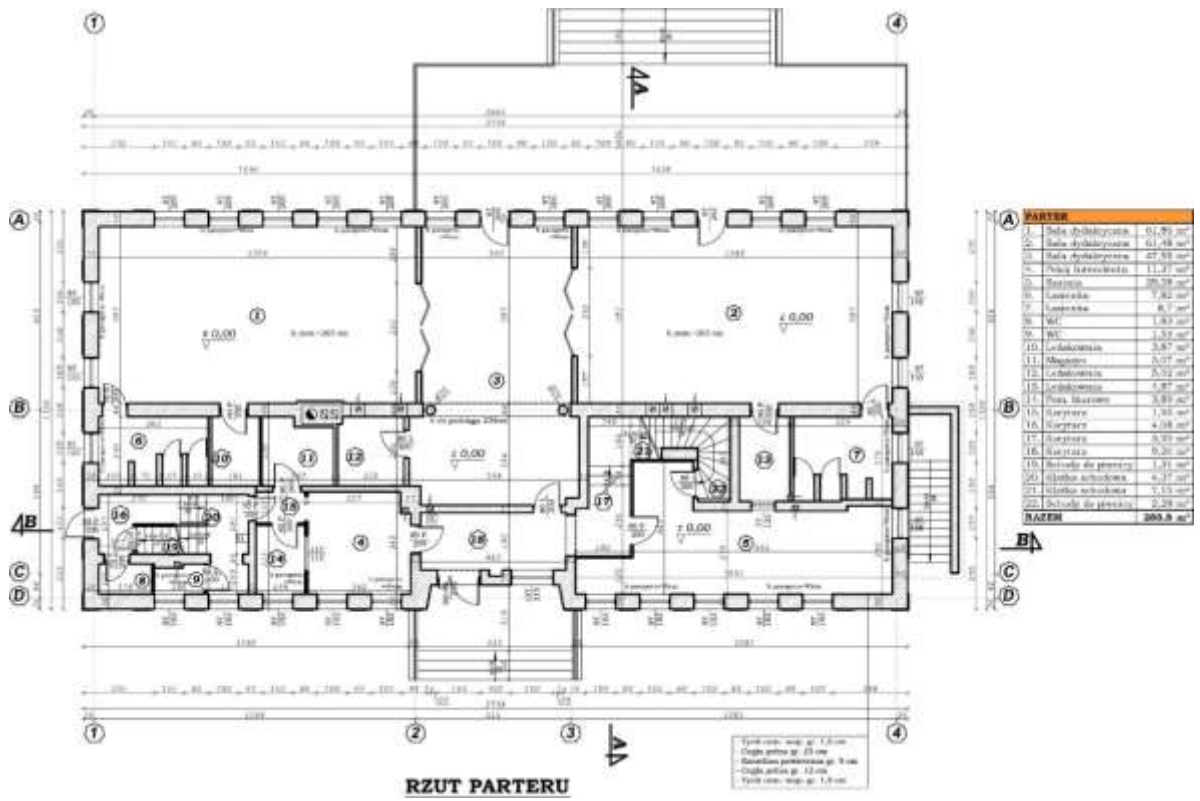
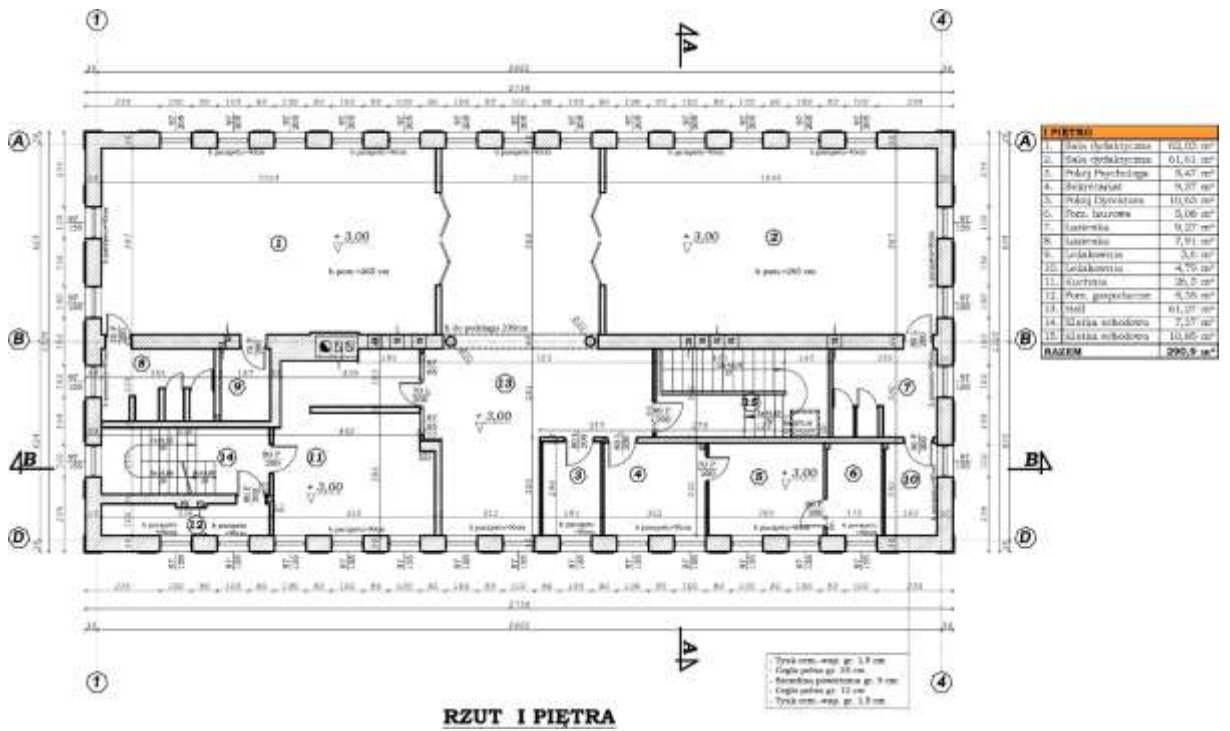
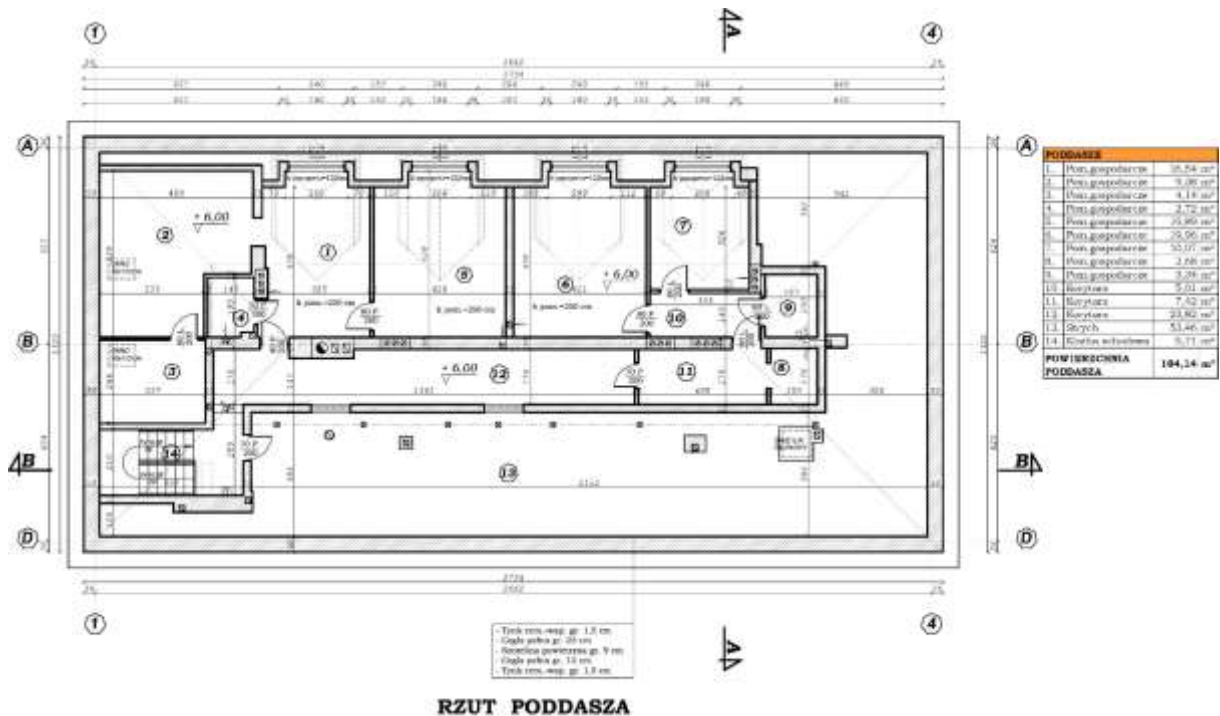
Zgodnie z Warunkami Technicznymi jakim powinny odpowiadać budynki i ich usytuowanie, elementy komunikacyjne jakimi są schody w piwnicach danego budynku, nie spełniają warunków gabarytowych.

Stąd też jasno wynika, iż istniejące schody nie spełniają przesłanek zawartych w powyższym rozdziale. Ponadto, wszystkie klatki schodowe winny być wydzielone jako odrębna strefa p.poż. służąca bezpiecznej ewakuacji.

Drzwi wejściowe do pomieszczeń winny mieć szerokość min. 0,9 m i wys. min. 2,0 m w świetle ościeżnicy (za wyjątkiem pomieszczeń technicznych i gospodarczych), Jak wynika z przeprowadzonych pomiarów, zawartych na rysunku rzutu, drzwi nie spełniają wymogów warunków technicznych.

- wyłączenie z użytku schodów (strona północna)*
- demontaż schodów i części ścianek działowych przyległych z jednoczesnym monitorowaniem sąsiadujących elementów konstrukcyjnych. Podane prace rozbiórkowe, narzucają konieczność przebudowy podanych pomieszczeń – piwnica*

Nr 16, 17, 18; parter Nr 5, 13, 17; 1 piętro –konstrukcja wsporcza, w ścianie pom. Nr 4, 5; poddasze – w przypadku budowy do poddasza Nr 8, 11, 13

- *demontaż części stropów (fragmenty przylegające do biegów schodowych) i w razie konieczności wykonanie konstrukcji wsporczej stropu*
- *wykonanie fundamentów pod nowe schody*
- *wykonanie nowych schodów zgodnie z założeniami przyjętymi w projekcie budowlanym – wykonawczym. Należy przewidzieć wybudowanie danej klatki schodowej do poziomu poddasza*

- *włączenie do użytku schodów od strony północnej*
- *wylączenie z użytku schodów (strona południowa)*
- *demontaż schodów i części ścianek działowych przyległych z jednoczesnym monitorowaniem sąsiadujących elementów konstrukcyjnych, wraz z demontażem ściany przyległej do schodów od strony wschodniej – na wszystkich kondygnacjach oraz ściany na końcu biegu schodowego – na wszystkich kondygnacjach. Podane prace rozbiórkowe, narzucają konieczność przebudowy podanych pomieszczeń –piwnica Nr 4, 5, 6, 7, 20; parter Nr 8, 9, 11, 14, 15; 1 piętro Nr 11, 12; poddasze Nr 12, 13.*
- *demontaż części stropów (fragmenty przylegające do biegów schodowych) i w razie konieczności wykonanie konstrukcji wsporczej stropu*
- *wykonanie fundamentów pod nowe schody*
- *wykonanie nowych schodów zgodnie z założeniami przyjętymi w projekcie budowlanym – wykonawczym*
