Uszkodzenia wyprawy z tynku ciepłochronnego w następstwie błędów projektowych i wykonawczych

Mgr inż. Tomasz Majewski, Pracownia Projektowo-Inżynierska Tomasz Majewski, dr hab. inż. Maciej Niedostatkiwicz, prof. nadzw. PG, Politechnika Gdańska

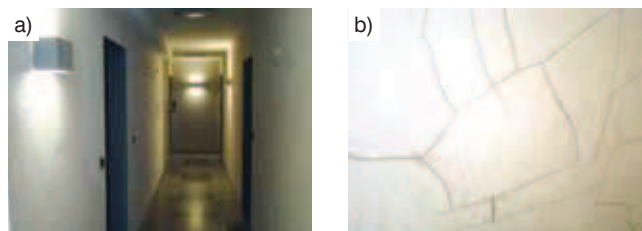
W widoku od strony klatki schodowej na korytarzach komunikacyjnych w poziomie I, II oraz III piętra, po usunięciu warstwy ochronnej powłoki malarskiej z farby lateksowej oraz warstwy gładzi gipsowej na tynku widoczne były pajęczynowate spękania (rys. 1). Uszkodzenia te występowały w całej grubości tynku ciepłochronnego (perlitowego) – rysunek 2. Ponadto miejscowo występowały odspojenia tynku od podłoża (rys. 2). W poziomie parteru zakres uszkodzeń wyprawy tynkarskiej był mniejszy niż w przypadku pozostałych kondygnacji nadziemnych.

Rys. 1. Uszkodzenia tynku wewnętrznego na korytarzu komunikacyjnym klatki schodowej budynku mieszkalnego: a) widok, b) zbliżenie

- skucie wszystkich tynków do warstwy podbudowy (warstwy podkładowej);
- odtworzenie okładziny ścian na klatce schodowej – jako rozwiązanie zaproponowano wykonanie okładziny z płyt wełny mineralnej oraz jej zabezpieczenie według rozwiązań technologii BSO (Bezspoinowy System Ocieplania) [27–28]. Rozwiązaniem alternatywnym było odtworzenie wyprawy tynkarskiej np. z tynku cementowo-wapiennego lub gipsowego – rozwiązanie to wiązało się z koniecznością prowadzenia dużej ilości prac na mokro, było dłuższe w realizacji oraz zwiększało utrudnienia eksploatacyjne oraz wiązałoby się z wymianą istniejących ościeży drzwiowych;
- odtworzenie okładzin schodów oraz cokolików przyściennych, które mogły ulec uszkodzeniu podczas demontażu uszkodzonej wyprawy tynkarskiej,

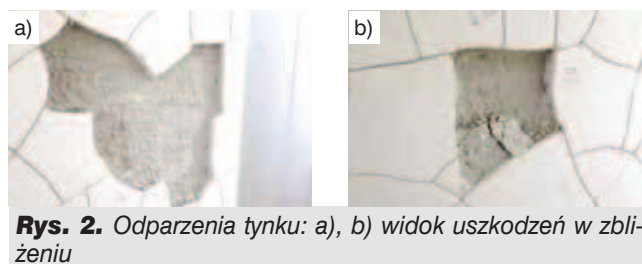
Rys. 2. Odparzenia tynku: a) widok uszkodzeń w zbliżeniu

Powierzchnia ściany w miejscu pobrania próbek do badań pokazana została na rysunku 2. Na powierzchni tynku widoczne były liczne rysy w kształcie pajęczyny. Warstwa farby lateksowej została usunięta, a rysy włoskowate zostały wybrzdawiane i przygotowane do wypełnienia. Powierzchnia tynku perlitowego była spękana. Układ rys w warstwie perlitu był podobny jak w warstwie zewnętrznej, z tym że odległości między rysami są zdecydowanie mniejsze, a szerokość rys w tej warstwie była większa. Widok warstwy tynku perlitowego pokazano na rysunku 4a, tynku gipsowo-wapiennego na rysunku 4b, a styk obu warstw – na rysunku 4c. Zdjęcia tynku wykonane mikroskopem optycznym w powiększeniu 20-, 40- i 100-krotnym przedstawiono na rysunku 5. Widoczna jest strefa kontaktowa między poszczególnymi warstwami oraz odmienna struktura tych warstw: tynk gipsowo-wapienny ma zwartą strukturę, natomiast tynk perlitowy – liczne pory i kawerny powietrza. Tynk ten był intensywnie zarysowany.

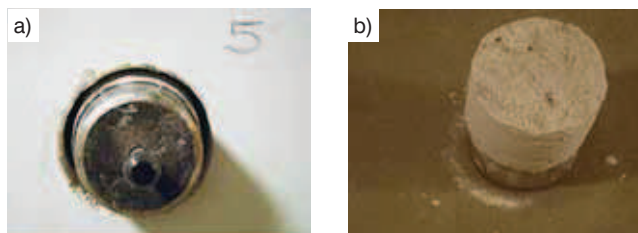
Rys. 3. Badania pull-off tynków: a) widok miejsca wykonania testu – mechanizm zniszczenia: 100% w tynku ciepłochronnym (perlitowym) b) próbka po zniszczeniu – siła niszcząca (naprężenie niszcząca): 0,05 MPa

wartość graniczna 0,025 MPa określona w [19, 21, 22, 26] i wynosiła 0,05 MPa (rys. 3). Według zaleceń zamieszczonych w [24–25], jeżeli dla tynków gipsowych w badaniu pull-off zerwanie nastąpi w masie tynku (model B), w podłożu (model C) lub przyczepność do podłoża jest większa niż 0,1 MPa (model A), przyjmuje się, że tynk ma wystarczającą przyczepność do podłoża. W badanych punktach zniszczenie następowało zawsze w warstwie tynku perlitowego, który miał najmniejszą wytrzymałość i największą porowatość. Wymagania, sposób badania oraz wymagania dotyczące tynków zawarte są w [19–26], natomiast szczegółowe i rozszerzone informacje dotyczące spoiw gipsowych opisane zostały w [18].

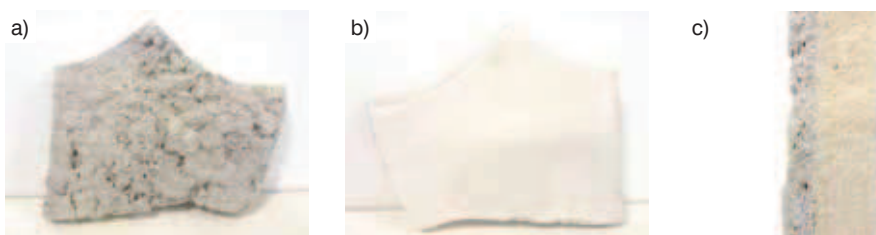
Rys. 4. Próbkki tynku – widok od strony: a) tynku ciepłochronnego (perlitowego), b) gładzi gipsowej, c) przekrój poprzeczny przez warstwy odparzonego tynku

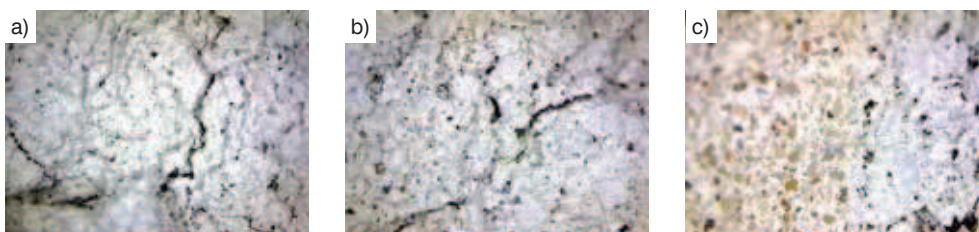
Rys. 5. Struktura tynku – widok tynku ciepłochronnego (perlitowego): powiększenie a) $\times 20$, b) $\times 40$, c) widok strefy kontaktowej tynku ciepłochronnego (perlitowego) – tynku maszynowego (gipsowo-wapiennego) dla przypadku powiększenia $\times 100$

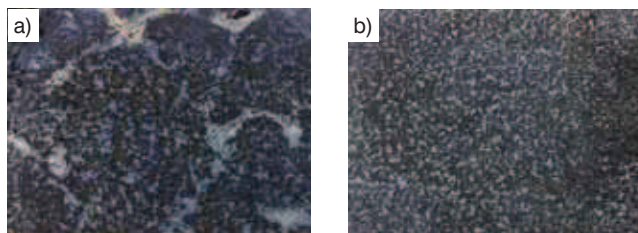
W laboratorium na przygotowanych próbkach (rys. 6a i 6b) wykonano badania struktury porów. Zawartość powietrza w zaprawie gipsowo-wapiennej wynosiła 17,4%, natomiast w zaprawie perlitowej 24,4%. Ze względu na niewielką ilość przygotowanych próbek oraz ich wymiary wyniki badań zawartości powietrza należało traktować jako przybliżone.

Rys. 6. Struktura porów tynku – widok struktury porów: a) tynku ciepłochronnego (perlitowego), b) tynku gipsowo-wapiennego
