# Uszkodzenia samochodu ciężarowego MAN na skutek najechania na stałą przeszkodę – rekonstrukcja zdarzenia

*W pracy przeprowadzono symulację przebiegu zdarzenia, wg informacji podanych przez uczestników zdarzenia, w celu stwierdzenia czy w opisanych okolicznościach, przy deklarowanych prędkościach i podjętych manewrach jest możliwe wjechanie pojazdu w drzewo, tak aby pojazd zdołał uszkodzić kabinę i kontener. Określono parametry początkowe jazdy (prędkość, początek hamowania, wykonane manewry), przy których samochód ciężarowy MAN mógłby otrzeć się o drzewo w sposób opisany przez kierującego. Przeprowadzono symulację najbardziej prawdopodobnego przebiegu zdarzenia.*

## Damage to the MAN truck as a result of overrun - reconstruction of the incident

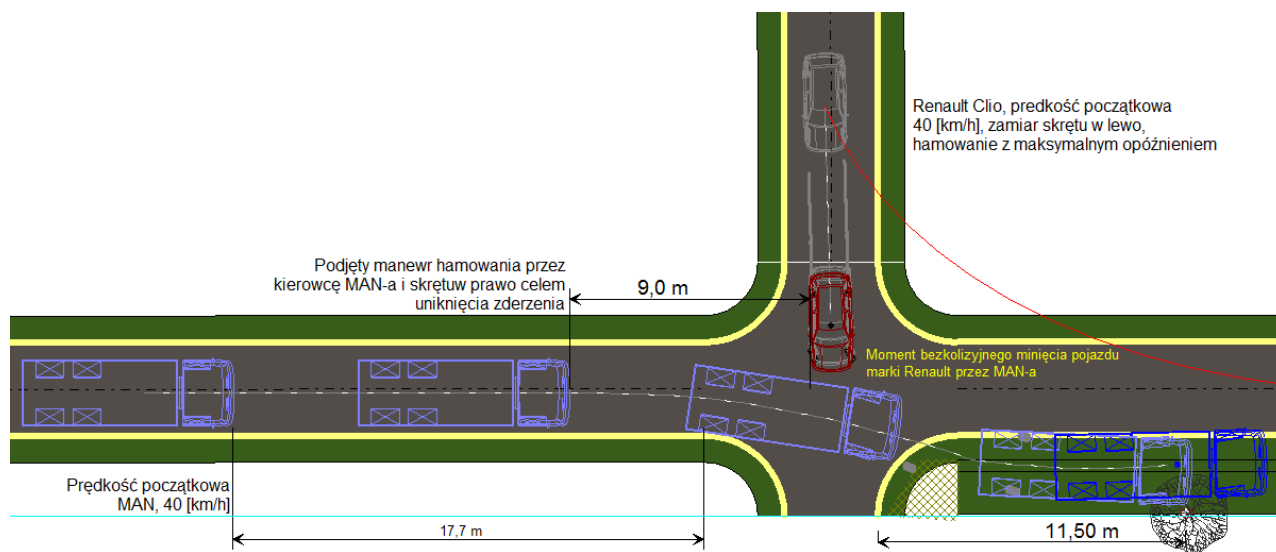
Z przeprowadzonej hipotetycznej symulacji przebiegu zdarzenia wynika, że okoliczności podawane przez dwóch kierowców zdarzenia są prawdopodobne. Fragment symulacji przedstawia Rys. 1

**Rys. 1.** Moment uniknięcia zderzenia przez kierującego samochodem ciężarowym marki MAN.

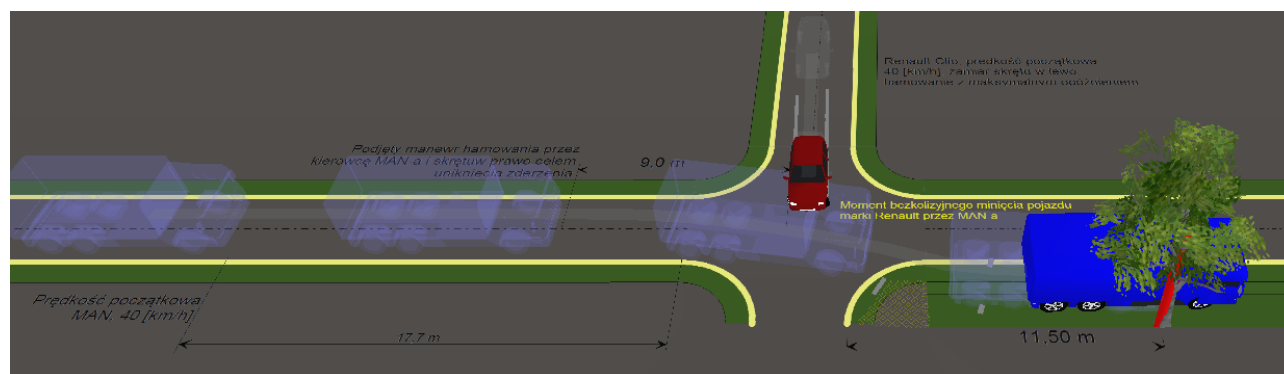
**Rys. 2.** Usytuowanie pojazdów marki Renault i MAN po zdarzeniu – zatrzymaniu – widok z góry.

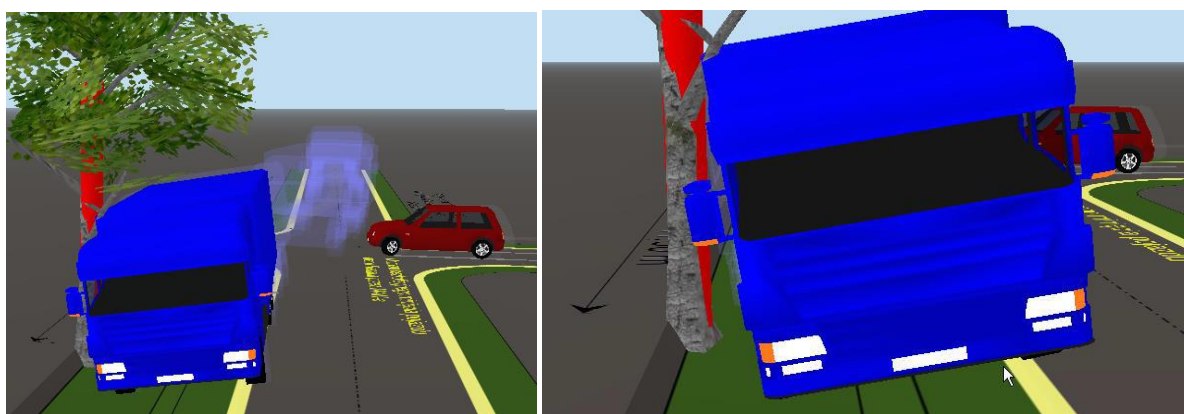
**Rys. 3.** Usytuowanie pojazdów marki Renault i MAN po zdarzeniu – zatrzymaniu – widok z przodu samochodu marki MAN.

W przedstawionej symulacji zachodzi możliwość, że kierowca samochodu ciężarowego marki MAN ominął zatrzymany pojazd marki Renault skręcając w prawą stronę, a następnie wjechał do przydrożnego rowu po prawej stronie uszkodzając kabinę oraz kontener o przydrożne drzewo. Niemniej jednak zakres uszkodzeń kabiny budzi pewne wątpliwości. Przeanalizowano więc dodatkowo zakres uszkodzeń pojazdu z usytuowaniem okaleczeń wskazanego przydrożnego drzewa.

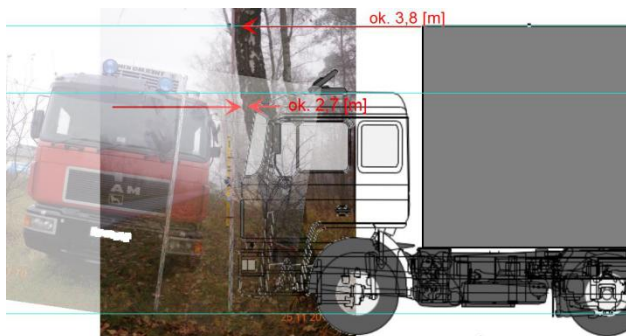
**Rys. 4.** Zestawienie graficzne wyskalowanej sylwetki pojazdu ciężarowego MAN z drzewem.

Z rys. 4 wynika, że uszkodzenia górnego prawego narożnika kabiny oraz górnego prawego naroża kontenera pasują wysokościowo z okaleczeniami drzewa. Narożnik kabiny uszkodzony jest na wysokości ok. 2.8 m natomiast naroże kontenera na wysokości ok. 3.8 m. Na zbliżonych wysokościach znajdują się również okaleczenia drzewa – rys. 5.

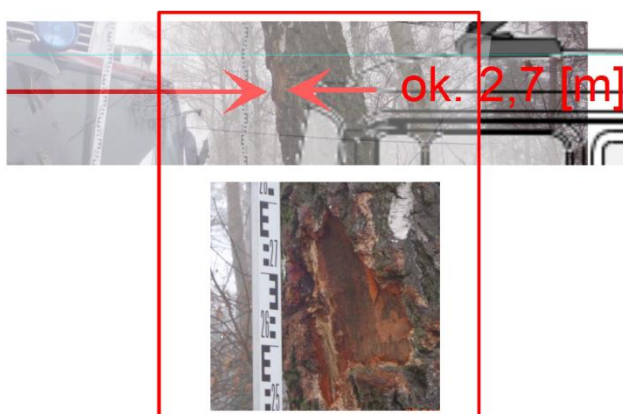
**Rys. 5.** Widoczne okaleczenie drzewa na wysokości ok. 2.7 m.

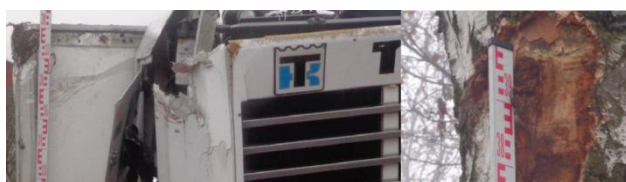
**Rys. 6.** Widoczne uszkodzenia agregatu chłodniczego wraz z uszkodzonymi rogami kontenera.

Kierowca samochodu ciężarowego MAN poza protokołem wspomina o gałęzi tegoż drzewa, która uderzyła w agregat

chłodniczy oraz prawy górny narożnik kontenera (rys. 6). Ślady tego kontaktu o brązowym zabarwieniu biegną do połowy kontenera – rys. 7.

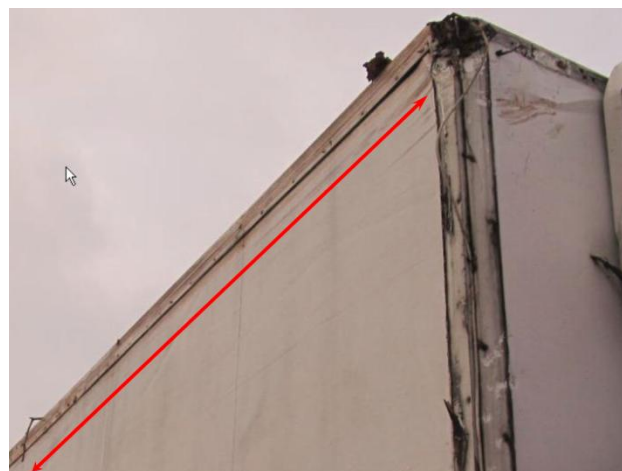
**Rys. 7.** Widoczne uszkodzenia boczne kontenera.

Nie wszystkie uszkodzenia powstały w deklarowanych okolicznościach. Zdaniem opiniującego pojazd posiadał przed zdarzeniem rozległe uszkodzenia dachu. Uszkodzenie kontenera z prawej strony mogły powstać na skutek wyciągania pojazdu z rowu.

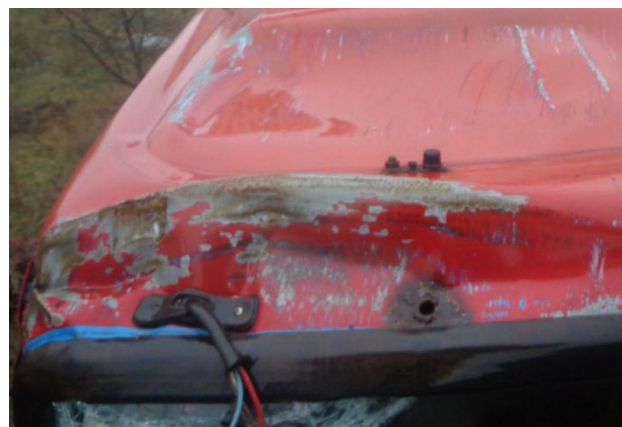
Na zakres uszkodzeń MAN-a duży wpływ miało również ukształtowanie terenu. Analiza materiału dowodowego doprowadziła również do następujących wniosków i spostrzeżeń. Widoczne na rys. 8 uszkodzenia kabiny, po przeprowadzonej analizie, nie pasują do wersji powstania szkody przedstawionej przez poszkodowanego. Uszkodzenia te są zbyt głębokie i nie są charakterystyczne dla uderzenia we wskazane drzewo. Ponadto powierzchnia okaleczenia drzewa usytuowana jest prostopadle do osi jezdni. W przypadku uderzenia prawą stroną kabiny w drzewo zapewne powstałyby wyraźne ślady na drzewie od strony przemieszczającego się pojazdu. Na drzewie widoczne są ślady, które wskazują na narożnikowy kontakt obrysu pojazdu. Zatem uszkodzenia jakie mogły powstać podczas uderzenia w przedmiotowe drzewo dotyczą przede wszystkim ramy okna po stronie prawej na wysokości lusterka zewnętrznego, ramy dachu w części tylnej po stronie prawej oraz prawej strony agregatu. Nie można również wykluczyć na podstawie tego uderzenia uszkodzenia lusterka zewnętrznego prawego, szyb drzwi prawych, szyby czołowej oraz osłony przeciwsłonecznej.

**Rys. 8.** Widoczne uszkodzenia kabiny samochodu ciężarowego marki MAN.

Uszkodzenia kabiny pojazdu marki MAN sięgają ok. 0.7 m od prawej krawędzi w kierunku osi wzdłużnej (rys. 8). Dodatkowo wzdłużne rysy powłoki lakierowej na wskazanej szerokości biegną do połowy długości dachu kabiny i noszą cechy rys równoległych. Dodatkowo płat dachu z prawej strony jest pofalowany z nasileniem w części przedniej. Uszkodzenie takie mogło powstać od działania siły równoległej do osi wzdłużnej pojazdu – np. wjechanie pod wiadukt o dolnej krawędzi położonej niżej niż górną krawędź kabiny.

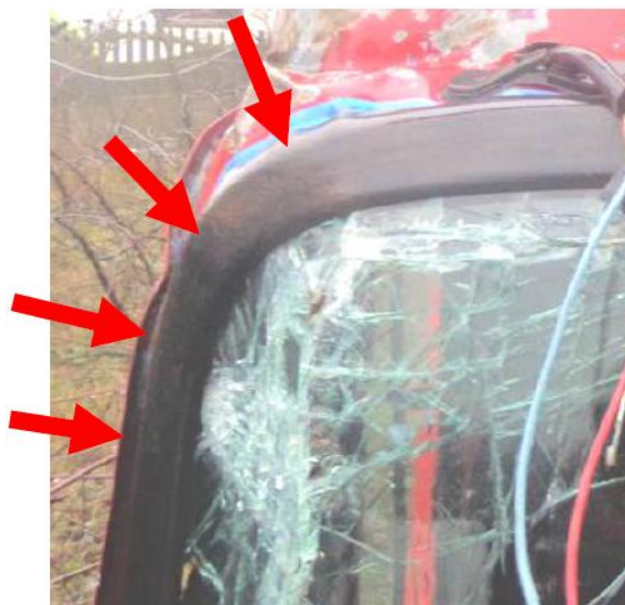
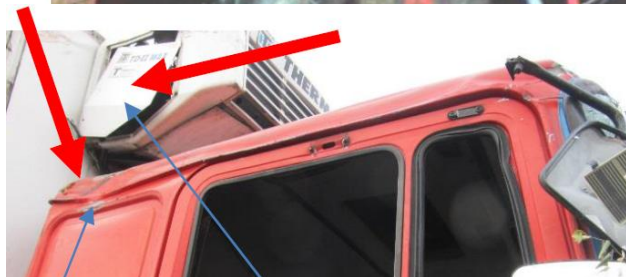
**Rys. 9.** Widoczne uszkodzenia rogu kabiny wraz z powierzchnią boczną agregatu.

Na uwagę zasługuje fakt, że wskazane ślady świadczą mogą o tym, iż pojazd zatrzymał się po uderzeniu w ten sposób, że drzewo usytuowane było w linii pokrywy prawej agregatu chłodniczego i wgniecenia ramy dachu w części tylnej prawej (rys. 9). Pozostałe uszkodzenia powstały prawdopodobnie podczas wyciągania pojazdu z rowu - nie wykluczone właśnie, że od wspomnianej przez poszkodowanego gałęzi.

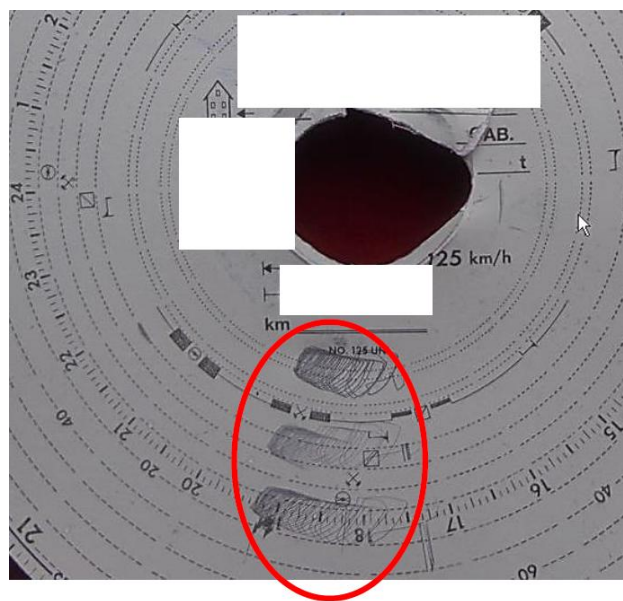
W toku przeprowadzanej analizy nasuwa się również niezgodność zapisów na tarczy tachografu z podanymi okolicznościami (rys. 10). Z zapisu tarczy tachografu wynika, że jazda rozpoczęła się o 17:17, a o 17:23 był gwałtowny spadek prędkości, który może świadczyć o kolizji. Tymczasem poszkodowany kierowca ciężarówki MAN podał, że zdarzenie miało miejsce o godzinie 18:40. Ponadto wskazanie drogomierza podczas oględzin nie pokryło się ze wskazaniami na tarczy

tachografu. Z zapisów tarczy tachografu wynika, że uległ on mechanicznemu uszkodzeniu i zawarte zapisy rysika dokumentują jego niestandardową pracę. Zaobserwowano wyrwany fragment gniazda przy krzywce, gdzie osadzona jest tarczka. Być może jest to wynikiem zdarzenia drogowego bądź świadomej ingerencji człowieka. Nie wykluczone, że zapisy na tarczy tachografu oraz zidentyfikowane równomierne namazania powstawały w dłuższym nieokreślonym okresie czasu, innym niż wynikałoby z procesu likwidacji szkody.

**Rys. 10.** Widok tachografu pochodzącego z samochodu ciężarowego MAN wraz z zapisem.
