# Zakończenie eksploatacji górniczej pod obiektami parafii ewangelicko-augsburskiej w Bytomiu-Miechowicach oraz ich rektyfikacja i rewitalizacja

## The end of mining exploitation under structures of Lutheran parish in Bytom-Miechowice and their rectification and restoration

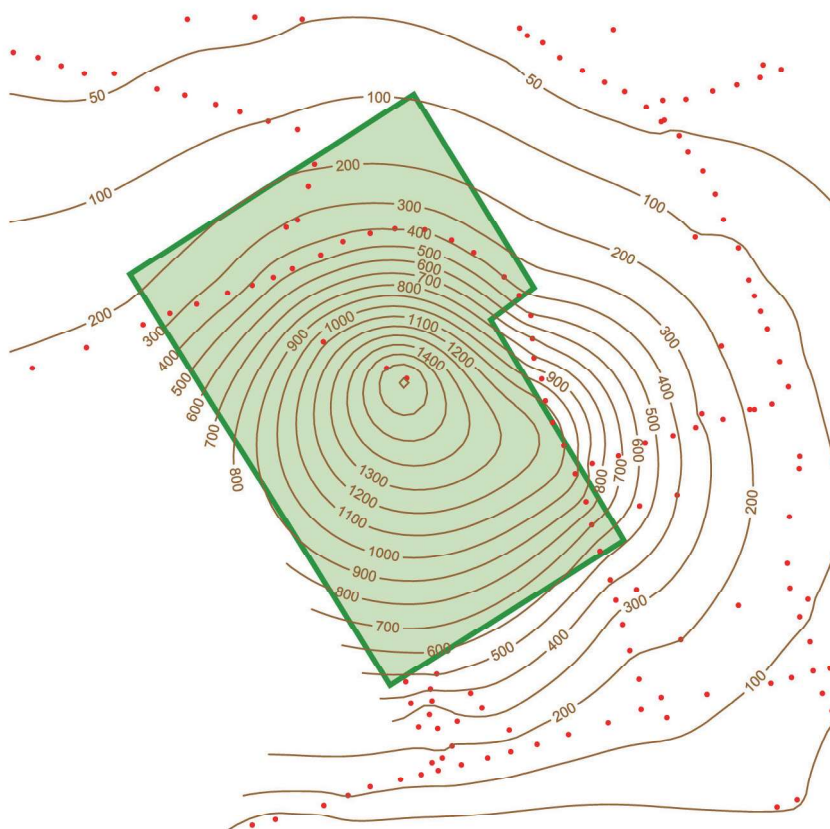
Na rys. 6 przedstawiono obniżenia spowodowane ostatnią eksploatacją pod obiektami parafii, z którego wynika, że dno niecki wystąpiło w rejonie budynku kościoła, który obniżył się o 1,8 m. Punkt 409, znajdujący w odległości około 70 m od kościoła na budynku Ostoi Pokoju, obniżył się o 1,1 m.

Rys. 6. Wycinek sieci pomiarowej i izolinie obniżen powierzchni spowodowane eksploatacją ściany 18a określone na podstawie pomiarów z listopada 2011r. i października 2012 r. (Klabis, Kowalski 2013)  
 Fig. 6. Part of observation network with subsidence contours caused by exploitation of 18a longwall which were determined by levelling from November of 2011 to October of 2012 (Klabis, Kowalski 2013)

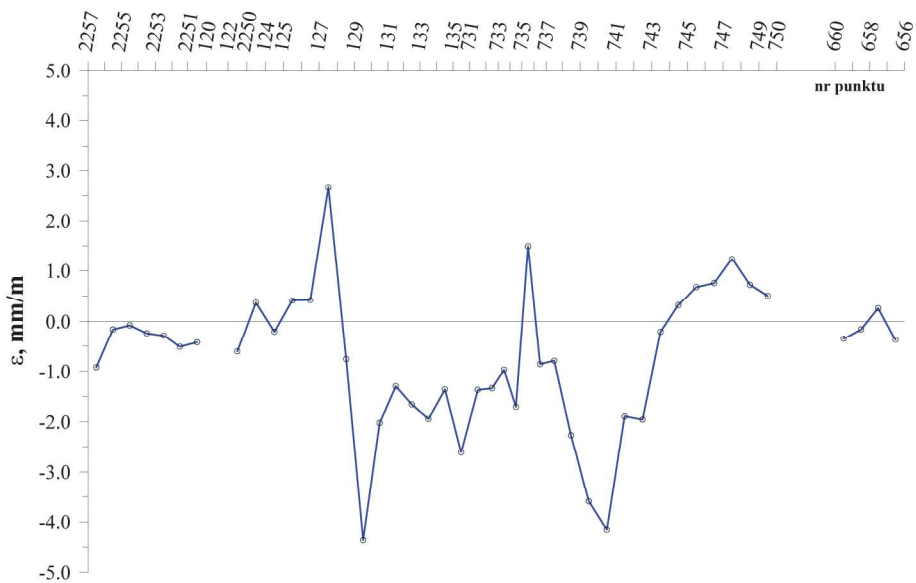
Wartości pomierzonych odkształceń poziomych za okres od listopada 2011 do października 2012 wzdłuż linii pomiarowych na ulicy ks. Frenzla wynoszą od -4,4 do +2,6 mm/m (rys. 7), a na ulicy Elsnera (na wschód od ul Frenzla) do +1,9 mm/m.

Rys. 7. Odształcenia poziome wzdłuż ulicy Frenzla (Klabis, Kowalski 2013)  
 Fig. 7. Horizontal strains along Frenzla street (Klabis, Kowalski 2013)

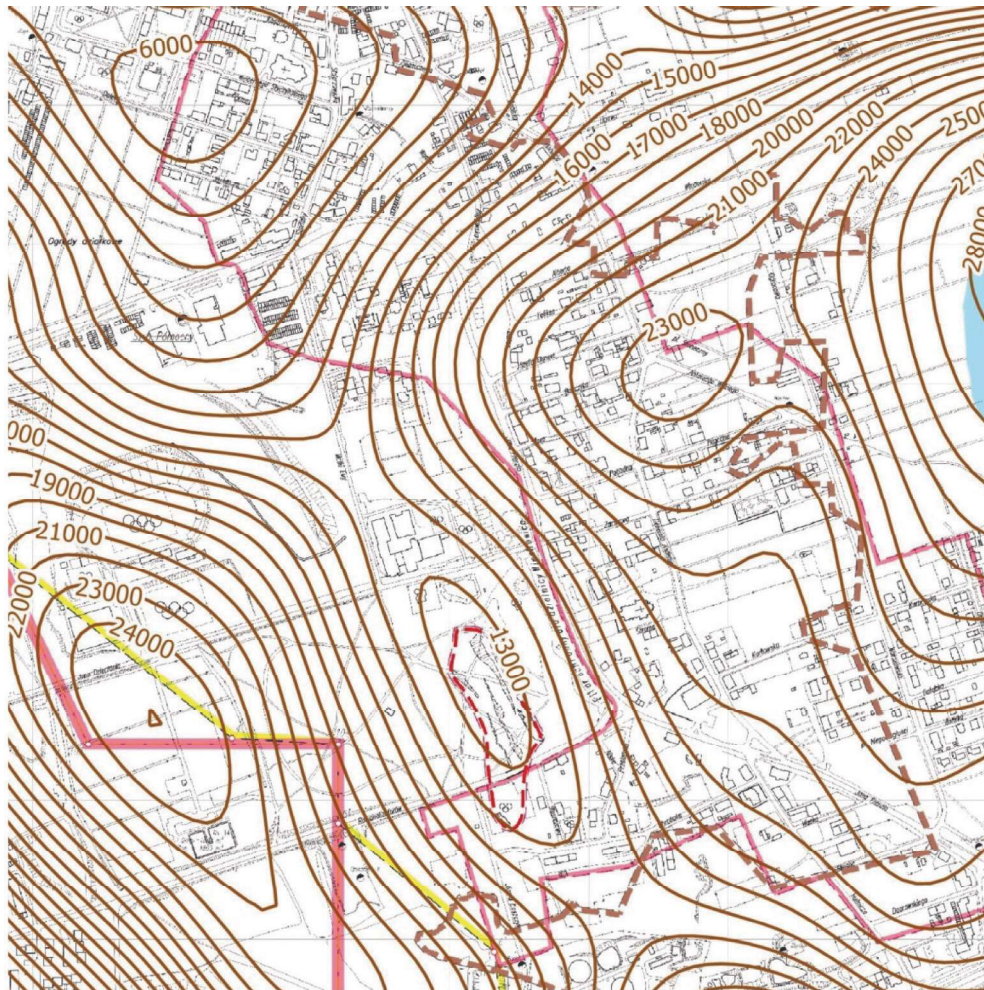
Z rys. 8 wynika, że na terenie parafii obniżenia wynoszą od 10 do 16 m, a na terenie parku miejskiego, między dwoma nieckami o obniżeniach 23 i 24 m występuje garb. Obniżenia w jego obszarze wynoszą około 13 m. Stwierdzono w nim występowanie strefy odkształceń poziomych o charakterze rozciągnięcia terenu. Pomierzone obniżenia na budynku kościoła wynoszą 13,5 - 14,0 m, a na budynku Ostoi Pokoju 11,5 m. Największy przyrost obniżeń był obserwowany od 1997 r. i miał związek z eksploatacją pokładów 507, 509 i 510 w zlikwidowanym filarze ochronnym szybu Północnego.

Rys. 8. Obliczone sumaryczne obniżenia powierzchni (mm) dzielnicy Miechów spowodowane dokonaną eksploatacją pokładów węgla kamiennego (Kowalski 2020b)

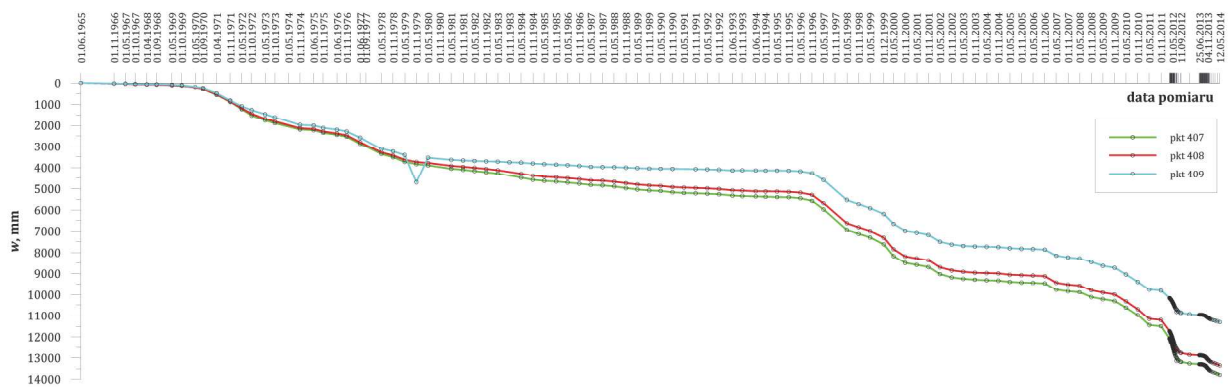
Pełniejszą i sumaryczną ocenę deformacji, jakie wystąpiły na terenie parafii ewangelicko-augsburskiej w Bytomiu-Miechowicach ilustrują rys. 8 i 9. Na rys. 8 przedstawiono obliczone teoretycznie obniżenia w obrębie dzielnicy Miechowice spowodowane dokonaną eksploatacją górniczą od początku do 2019 r., a na rys. 9 pomierzone obniżenia dwóch punktów na kościele i jednego na budynku Ostoi Pokoju, które mierzone od 1965 r. do czasu ich rektyfikacji.

Rys. 9. Pomierzone obniżenia budynków kościoła (punkty 407 i 408) i Ostoi Pokoju (punkt 409), w mm, spowodowane dokonaną eksploatacją pokładów węgla kamiennego od 1965 r.

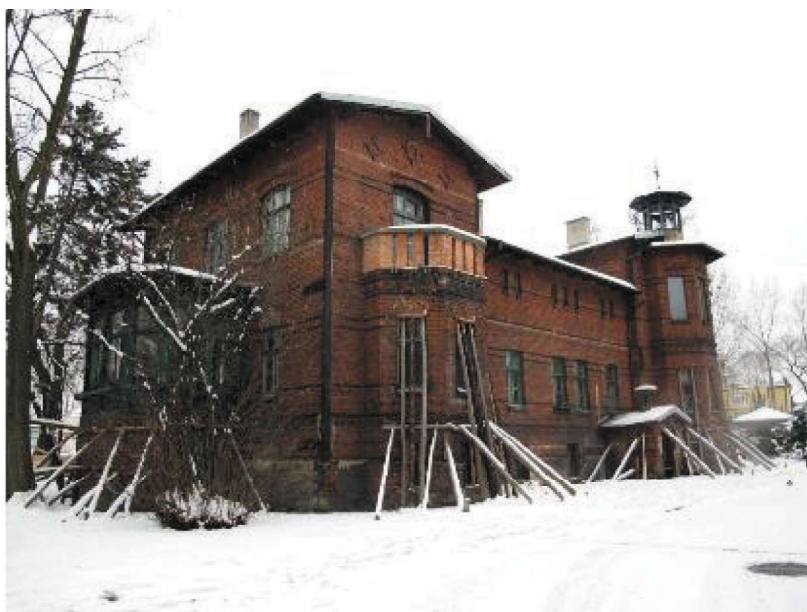
Ad 1. Budynek Ostoi Pokoju jest najstarszym, ma 130 lat. Założony został jako zakład opiekuńczy i wychowawczy, był sfinansowany przez Matkę Ewę, to dzieło jej życia. Na skutek eksploatacji górniczej budynek został uszkodzony, co obrazuje fot. 1 oraz pochylony. Nie był użytkowany przez kilkanaście lat. Jego wygląd po rektyfikacji i rewitalizacji przedstawiono na fot. 2.

Fot. 1. Budynek Ostoi Pokoju przed rektyfikacją (Gromysz 2020)

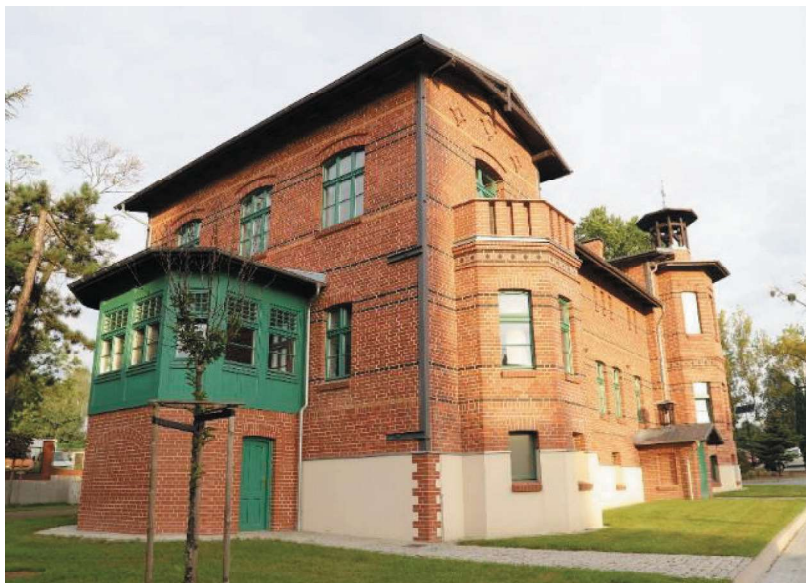
**Fot. 2. Budynek Ostoi Pokoju po rektyfikacji i rewitalizacji, rok 2020 (Gromysz 2020)**  
**Photo 2. Peace Place building after rectification and restoration, 2020 (Gromysz 2020)**

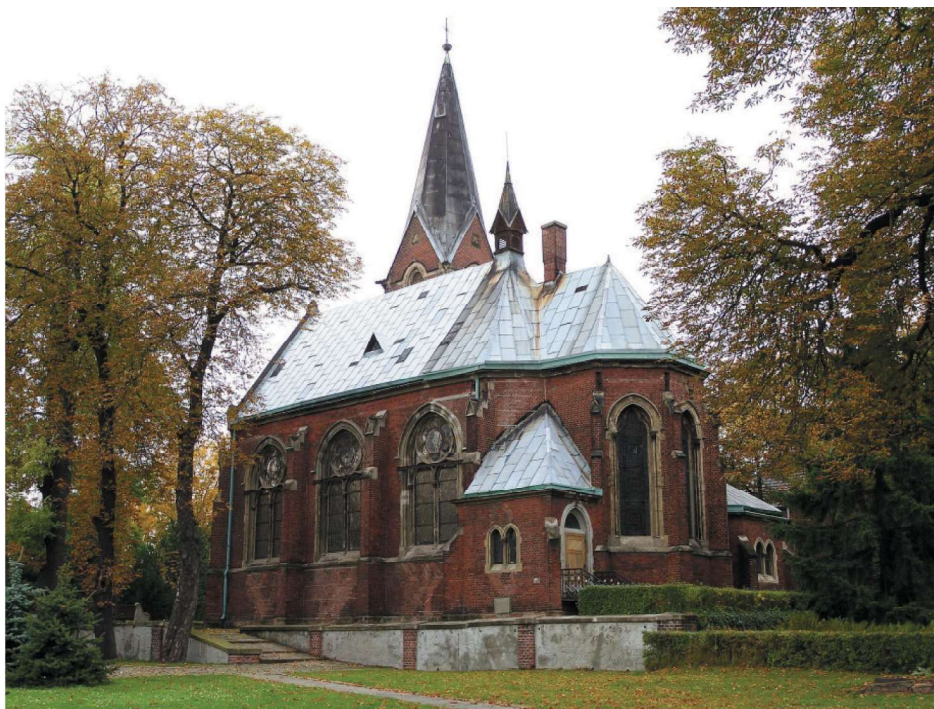
Ad 2. Budynek kościoła z powodu szkód górniczych został zamknięty w 2012 r. (fot. 3). Remont kościoła obejmujący jego rektyfikację i rewitalizację zakończono w 2020 r. Kościół był pod wpływem eksploatacji górniczej od około połowy lat 70. XX wieku. W latach 2000–2012 w budynku wystąpiły deformacje murów, sklepień, posadzek, rozległe spękania, uszkodzenia więźby dachowej, jak również doszło do przechylenia całej bryły kościoła. Bezpośrednią przyczyną zamknięcia kościoła były uszkodzenia ceglanych sklepień krzyżowo-żebrowych (fot. 4). Wchylenie obiektu w kierunku południowym wyniosło 18,7 mm/m, a w zachodnim 3,6 mm/m. W roku 2015

**Fot. 3. Widok kościoła przed naprawą, od strony południowo - wschodniej (<http://pl.wikipedia.org/>)**  
**Photo 3. Southeast view of the church building before repair (<http://pl.wikipedia.org/>)**

w ścianach fundamentowych (2,5 metra niżej niż posadzka) wbudowano odpowiednie siłowniki, rozerwano ściany fundamentowe i doprowadzono do pionowego położenia części obiektu, która znalazła się nad płaszczyzną rozerwania. Projekt techniczny rektyfikacji opracował Zespół pod kierunkiem dr hab. inż. Krzysztofa Gromysza, prof. P. Śl. Na fotografiach 3 i 4 przedstawiono stan kościoła przed rektyfikacją i w czasie rektyfikacji, na fot. 5 i 6 po zakończeniu rewitalizacji (2020 r.) Pomiar geodezyjne i skaning laserowy wykonali T. Niemiec i P. Gruchlik (2016). Na rys. 11 przedstawiono model 3D kościoła na bazie przeprowadzonych pomiarów wewnątrz obiektu. Na sklepieniu widoczne są wykonane

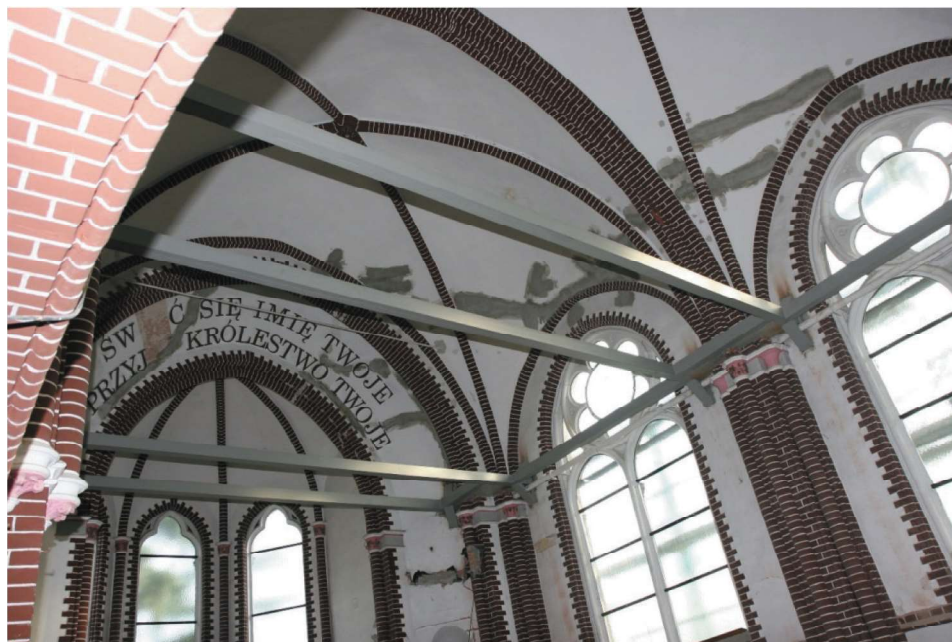
Fot. 4. Widok uszkodzeń sklepień i wzmocnienie budowli przed rektyfikacją (Niemiec, Gruchlik 2016)

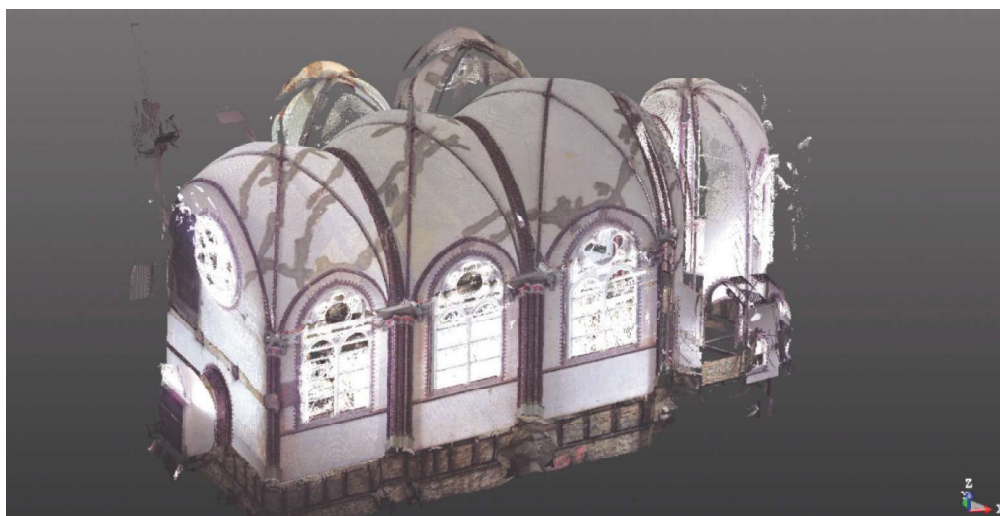
Rys. 11. Model 3D kościoła na bazie przeprowadzonych pomiarów wewnątrz obiektu, widok od strony południowej (Niemiec, Gruchlik 2016)

naprawy oraz zrektifikowany kościół na fundamencie. Wcześniej nadzór budowlany był prowadzony przez Instytut Techniki Budowlanej.

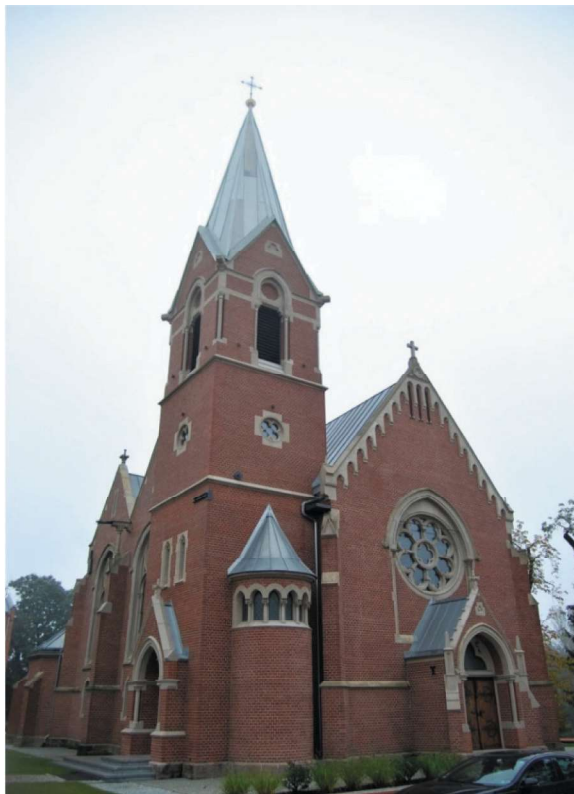
Fot. 5. Kościół po rektyfikacji od strony północno-zachodniej (fot. Jarosławska –Sobór)

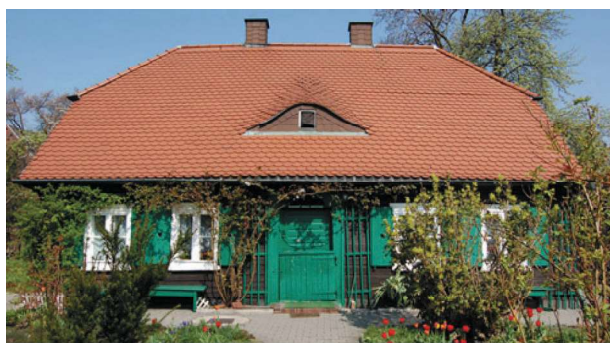
zbudowanym w 1902 r., który również był rektyfikowany i zrewitalizowany, fot.7.

Fot. 7. Domek Matki Ewy (<https://bytom.naszemiasto.pl/bytom-dom-matki-ewy>)
