ANALIZA PRZYCZYN USZKODZENIA ZABYTKOWEGO MOSTU IM. MIKOŁAJA KOPERNIKA W LIDZBARKU WARMIŃSKIM¹

Katarzyna MOSSOR*, Bartosz TOMCZAK**

DAMAGE CAUSE ANALYSIS OF THE MIKOŁAJ KOPERNIK HISTORIC BRIDGE IN LIDZBARK WARMIŃSKI

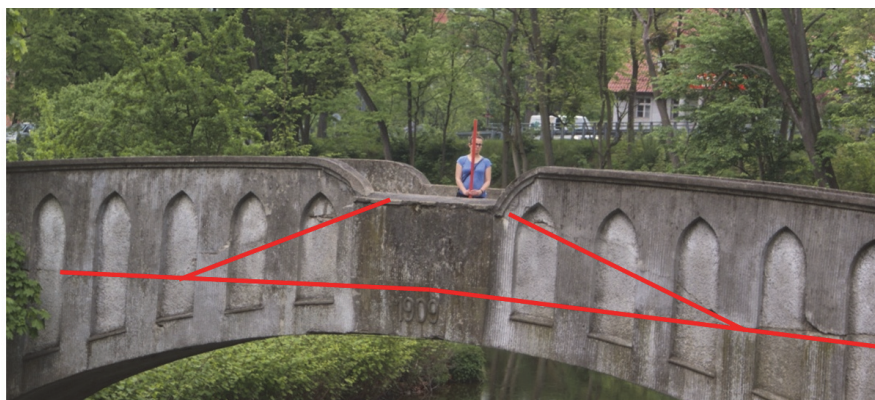
Stwierdzono, że podstawową przyczyną pęknięcia ścian czołowych było przekroczenie naprężeń ścinających w ścianach czołowych spowodowanych obciążeniem kapliczką. Analiza statyczno-wytrzymałościowa wskazała ponadto m.in., że pomimo braku elementów zespajających sklepienia ze ścianami czołowymi, taka współpraca występuje, co prowadzi do powstania dużych naprężeń ścinających, które najprawdopodobniej nie były uwzględniane przez projektanta mostu.

Zarysowane są ściany czołowe i balustrady. Widoczne są rysy poziome, występujące na wysokości chodnika, które zlokalizowane są po obu stronach

kładki oraz rysy ukośne, w środku rozpiętości przęsła, występujące tylko po stronie historycznej lokalizacji brązowej steli i kapliczki (rys. 7).

Rys. 7. Schemat zarysowania ścian bocznych konstrukcji

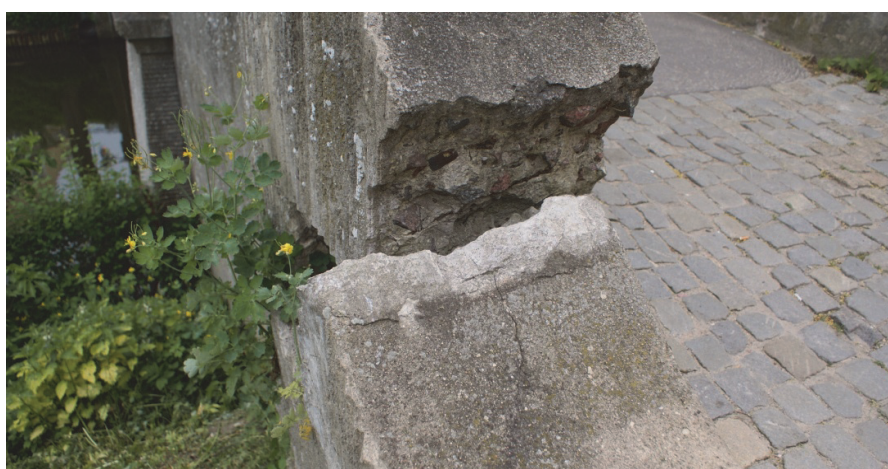
Rysy o największej rozwartości przebiegają w balustradach. Doszło także do pęknięcia balustrady w skrajnej części przęsła. W pęknięciu nie widać zbrojenia elementu (rys. 8).

Rys. 8. Pęknięcie balustrady w skrajnej części przęsła – brak widocznego zbrojenia

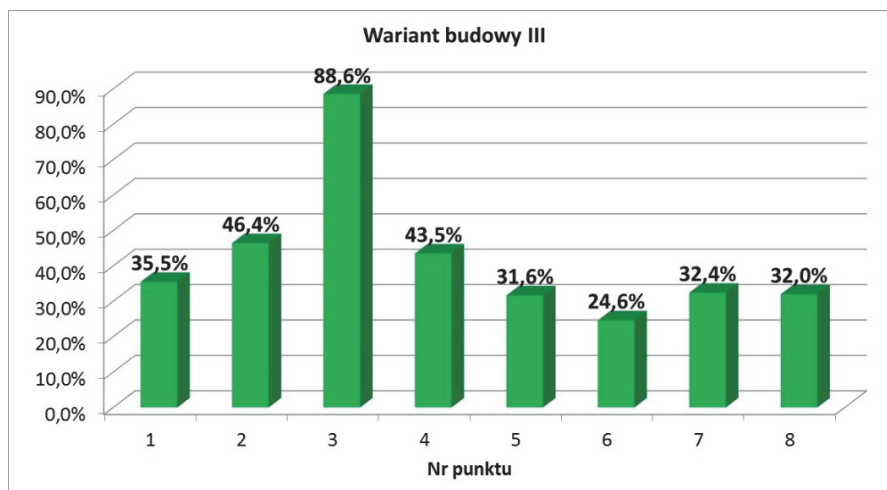
Rys. 17 Procentowy udział wartości siły poprzecznej od obciążenia kapliczką i stelą w sumarycznej sile poprzecznej dla wariantu budowy III

i stelą w sumarycznej wartości siły wskazuje, że obciążenie to stanowi przeciętnie ok 1/3 wartości całkowitej, a w przypadku punktu nr 3 dochodzi prawie do 90%. Potwierdza to hipotezę, że dodatkowe obciążenie kapliczką i stelą, prawdopodobnie nie uwzględnione na etapie projektowania, doprowadziło do zarysowania (pęknięcia) konstrukcji.

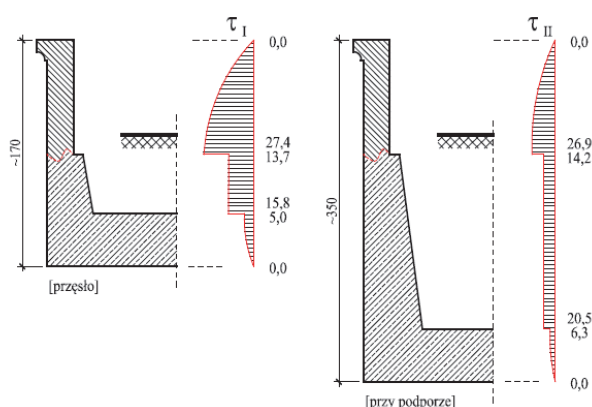
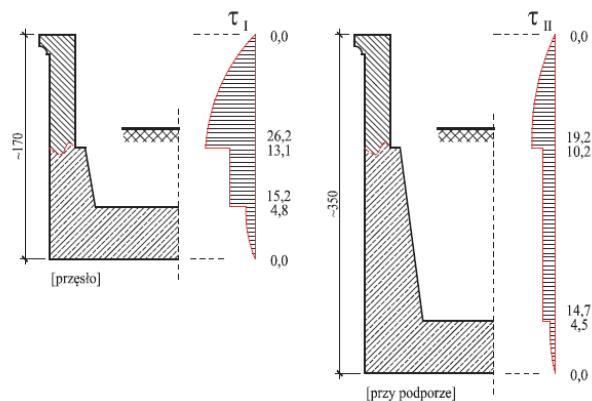
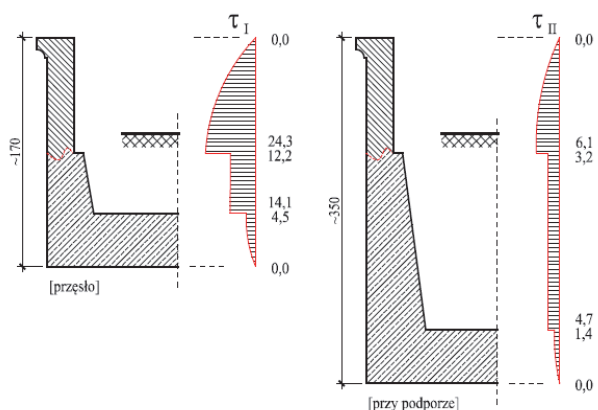
Na połączeniu ściany czołowej i balustrady betonowej naprężenia ścinające osiągają wartości ekstremalne, co wynika ze stosunkowo niewielkiej szerokości przekroju. Naprężenia przy podporze są mniejsze niż w środku rozpiętości o ok. 25% w przypadku wariantu budowy nr II oraz trzy do czterech razy mniejsze dla wariantu budowy nr III. Obciążenie kapliczką spowodowało wzrost naprężeń, co prawdopodobnie doprowadziło do rozwarstwienia przekroju i zarysowania w środkowej części przęsła.

Otrzymane wyniki wskazują, że obiekt został najprawdopodobniej wybudowany wg wariantu nr III – całość (sklepienie, ściany czołowe, zasypka oraz nawierzchnia) wykonano na pełnym rusztowaniu, które zdemontowano dopiero po ukończeniu budowy. Wartości sił poprzecznych oraz naprężeń ścinających dla wariantów budowy I i II są zbyt duże, aby konstrukcja mogła je przenieść.

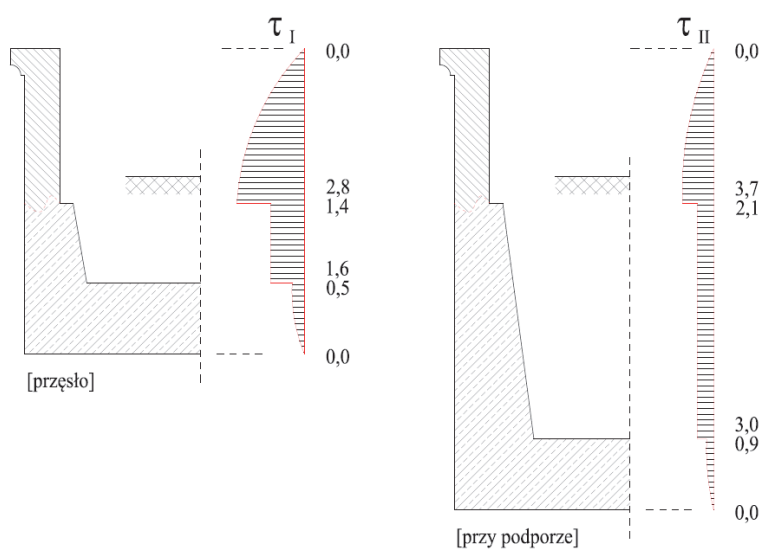
Przyjmując aktualny stan konstrukcji przeanalizowano rozkład naprężeń ścinających po ewentualnym sklejeniu pęknięcia. Na rys. 25 o przedstawiono wykres naprężeń ścinających od obciążeń stałych i użytkowych na wysokości przekroju po sklejeniu ścian czołowych. Otrzymane wartości naprężeń ścinających są w przęśle od dwóch do trzech razy mniejsze od wartości w konstrukcji z pęknięciem (rys. 24). Z obliczeń wynika, że przeprowadzenie naprawy polegającej na sklejeniu powstałej rysy podłużnej byłoby uzasadnione, ponieważ skutkowało by zmniejszeniem wyężenia konstrukcji.

Rys. 25. Naprężenia ścinające na wysokości przekroju [MPa] dla wariantu po sklejeniu pęknięcia (naprężenia sumaryczne, nieuwzględniające ciężaru kapliczki i steli)

3. Sklejenie ścian czołowych wpływa korzystnie na rozkład sił wewnętrznych od obciążeń użytkowych, a w konsekwencji podniesienie bezpieczeństwa eksploatacji.

wraz z ich powierzchniowym umocnieniem darnią i narzutem kamiennym. Na obiekcie zalecono także konserwację istniejących historycznych balustrad wg zaleceń konserwatorskich. Nie zdecydowano się na sklejenie powstałego pęknięcia.
