# STAN TECHNICZNY I KIERUNKI PRAC NAPRAWCZYCH ZABYTKOWEJ KONSTRUKCJI BUDYNKU KOŚCIOŁA p.w. Wniebowzięcia Najświętszej Maryi Panny W BIAŁYMSTOKU

## TECHNICAL CONDITION AND REMEDIAL WORK DIRECTIONS OF HISTORIC STRUCTURE OF THE CHURCH OF THE ASSUMPTION OF THE BLESSED VIRGIN MARY IN BIAŁYSTOK

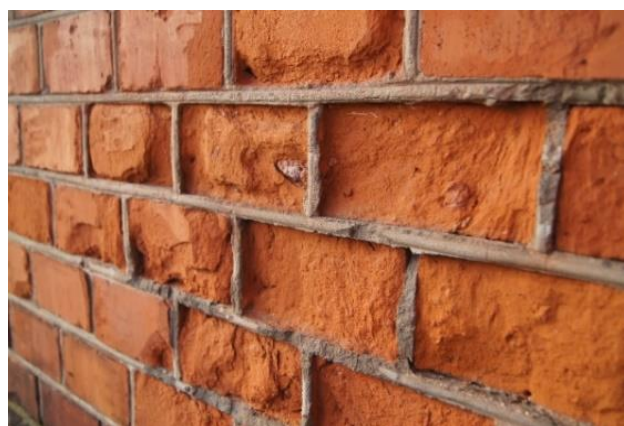
Obecny stan techniczny elewacji wykazuje cechy postępującej degradacji materiałów. Widoczne są przede wszystkim liczne ubytki zarówno w elementach murowych, jak i spoinach je łączących (rys. 2). Dodatkowo, zauważalne są wykwyty na powierzchniach zewnętrznych oraz pęknięcia najczęściej zlokalizowane na połączeniach elementów ceramicznych z betonowymi. Widoczne są również pęknięcia podłużne murowych elementów konstrukcyjnych i tych pełniących funkcję dekoracyjną.

Rys. 2. Uszkodzenia elewacji budynku kościoła

Na powierzchniach zlokalizowanych od strony północnej oraz w strefach zwiększonego zacienienia obserwuje się porost roślinności (glony, mchy) i skupiska grzybów.

System prac naprawczych i zabezpieczających elewacji dotyczy przede wszystkim usunięcia wykwitów i powierzchniowo porastającej roślinności. Dodatkowo, z uwagi na problemy związane z zastosowaniem różnych zapraw zalecono usunięcie spoin cementowych i uzupełnienie ubytków zarówno cegieł, jak też spoin – zaprawą paroprzepuszczalną. Zalecono również wzmocnienie spękanych elementów konstrukcyjnych poprzez iniekcję i elementy stalowe ze stali nierdzewnej. Spękane elementy ozdobne powinny być wymienione na nowe.

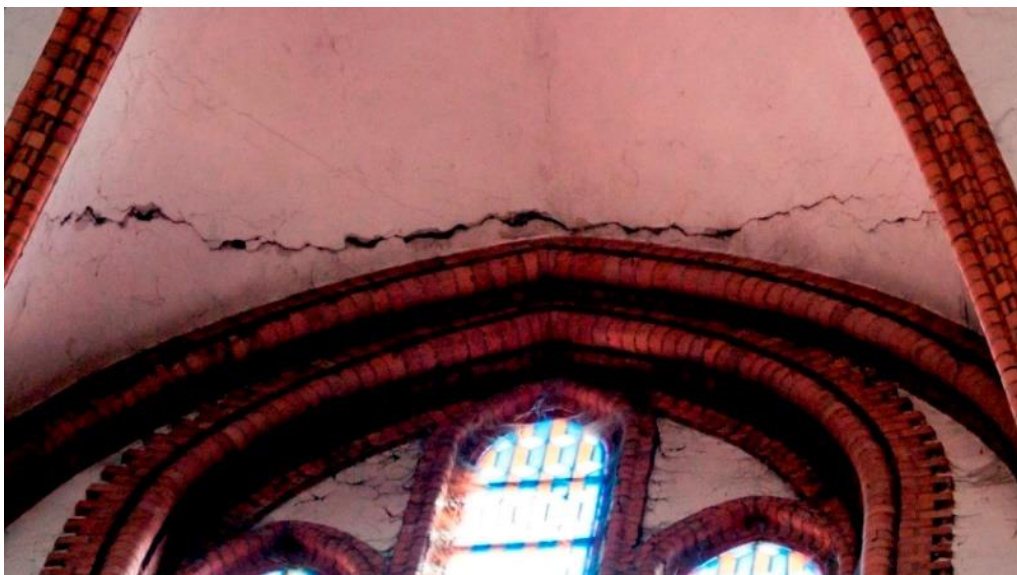
Głównymi uszkodzeniami w sklepieniach są rysy i pęknięcia, których powstanie miało wielopłaszczyznowe przyczyny w przeszłości. We wszystkich sklepieniach zaobserwowano mniejsze lub większe uszkodzenia zlokalizowane w pobliżu połączenia ze ścianami (rys. 3).

Rys. 3. Uszkodzenia sklepień budynku kościoła

Przyczyn uszkodzeń można doszukiwać się w czynnikach ściśle wynikających z pracy statycznej konstrukcji. Sposób propagacji rys i pęknięć wskazuje, że w analizowanych ustrojach nie przewidziano dylatacji, co w wyniku oddziaływania obciążeń pionowych na konstrukcję sklepień spowodowało powstawanie naprężeń rozciągających w strefach przyściennych, na które sklepienia nie są odporne. Warto tutaj zaznaczyć, że nie bez znaczenia pozostaje fakt braku jednej z przypór bocznych w miejscu kościoła „starego”. Wybudowanie w tym miejscu podpory dla ścian było niemożliwe i spowodowało znaczące konsekwencje w globalnej pracy statycznej budowli. Zwiększone przemieszczenia doprowadziły najprawdopodobniej do rozprzestrzeniania się rys i pęknięć w konstrukcji.

Zwiększenie ilości wody w sklepieniach było podyktowane nieszczelnościami w pokryciu dachu.

Nie sposób pominąć wpływu wcześniej wspomnianych działań wojennych prowadzonych na terenie miasta. Wynikiem tych wybuchów było najprawdopodobniej zruszenie pierwotnego oparcia sklepień i powstanie pierwszych pęknięć oraz rys (Jabłoński, 2008). W ten sam sposób w latach późniejszych, lecz na nieco mniejszą skalę, obiekt był narażony na drgania związane z ruchem drogowym w bliskim sąsiedztwie kościoła.

Stan techniczny sklepień wykazuje liczne rysy i pęknięcia niemal w każdym przęśle konstrukcji. Dlatego też, głównym zaleceniem było przeprowadzenie prac wzmacniających przy zastosowaniu zespolenia istniejącej konstrukcji poprzez iniekcję, matami z włókien węglanowych lub nadbetonem zbrojonym siatkami

stalowymi. Zwrócono też uwagę na konieczność ocieplenia sklepień w celu zabezpieczenia konstrukcji przed kondensacją pary wodnej na powierzchniach zimnych i przed nadmiernymi ruchami termicznymi. Ze względu na aspekty wizualne istotne staje się usunięcie śladów miejsc zawilgoconych oraz wykonanie renowacji tynków.

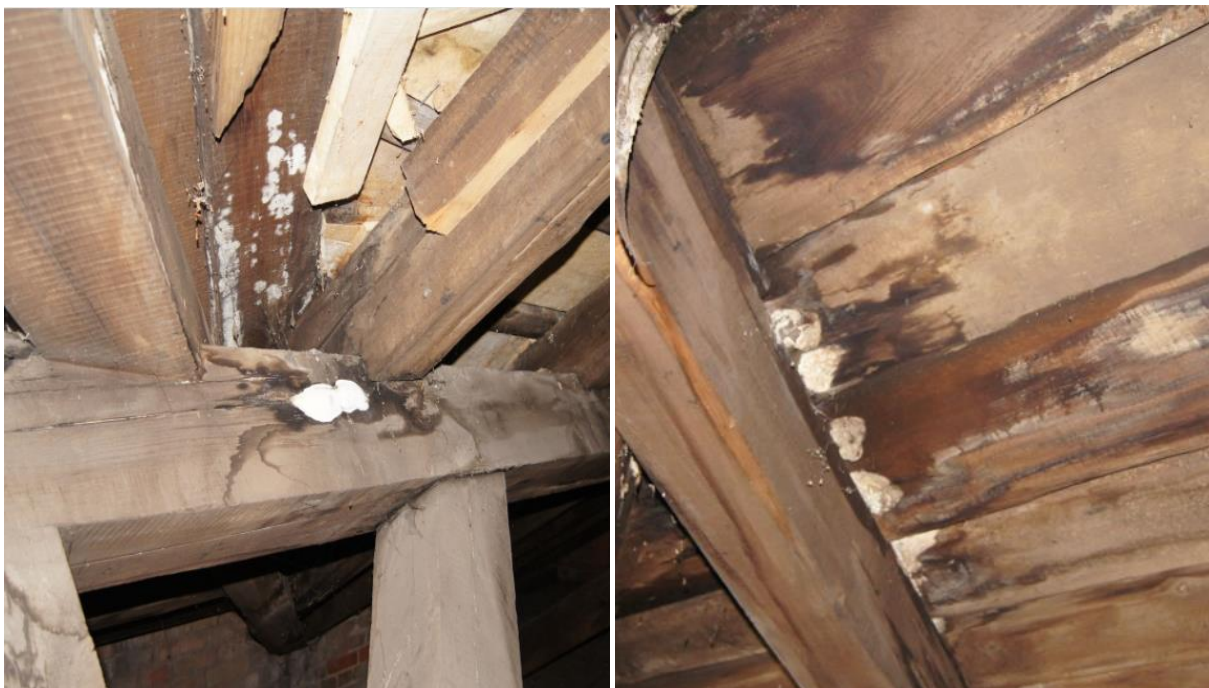
Istotnym problemem są nieszczelności w pokryciu dachówką oraz w folii dachowej. Rezultatem tego są ślady korozji biologicznej występującej w elementach konstrukcji.

Na powierzchniach elementów konstrukcyjnych występują ślady działalności grzybów domowych (rys. 4). Zaatakowane zostały przede wszystkim nawy boczne, a ingerencja dotyczy powierzchni podłóg, desek pokrycia, płatwi oraz krokwi. Występowanie w tych miejscach grzybów domowych wynika głównie z doskonałych warunków dla ich rozwoju. W nawach bocznych panuje podwyższona temperatura i brakuje odpowiedniej wentylacji, przez co wilgoć potencjalnie dostająca się do wnętrza jest trudniej usuwana na zewnątrz.

Rys. 4. Widoczne miejsca występowania grzybów domowych w konstrukcji dachu

Głównymi zaleceniami odnoszącymi się do drewnianej konstrukcji więźby dachowej były zalecenia polegające na dodatkowym usztywnieniu poprzez wzmocnienie elementów o małych przekrojach oraz węzłów wiązarów za pomocą stalowych okuć i śrub. Ten zabieg pozwoli na zwiększenie sztywności wiązarów, a tym samym całego ustroju nośnego dachu. Dodatkowo, zaproponowano zwiększenie sztywności przestrzennej ustroju

wieszarowego poprzez utworzenie kratownicy płaskiej z płatwi stolcowych, zapobiegającej nadmiernym przemieszczeniom poziomym. Szczególnie odnosi się to do przęsła nawy głównej pozbawionej przypory bocznej. Przewidziano zabezpieczenie pęknięć wzdłużnych w drewnie, przez uzupełnienie szczeliny specjalistycznymi preparatami przeznaczonymi na ten cel, aby umożliwić współpracę całego przekroju poprzecznego w przekazywaniu obciążeń. Niezwykle ważne jest również zlokalizowanie i usunięcie uszkodzeń pokrycia, nieszczelności w obróbkach stalowych i systemie odwodnienia połaci dachowych celem zmniejszenia dostępu wody do konstrukcji i wnętrza obiektu. Zalecono ponadto usunięcie elementów zaatakowanych przez grzyby domowe oraz szkodniki techniczne drewna, a następnie zastąpienie ich elementami nowymi. Należy rozpatrzyć wprowadzenie urządzeń zapewniających lepszą wentylację poddaszy nad nawami bocznymi ograniczającą sprzyjające rozwojowi grzybów środowisko. Zaproponowano przeprowadzenie gruntownej impregnacji konstrukcji z możliwością mechanicznego usunięcia warstwy drewna z widocznymi śladami działalności owadów. Jednocześnie więźbę dachową zalecono oczyścić z nieczystości, pozostałości „starego” drewna i ograniczyć dostęp wszelkiemu ptactwu do przestrzeni poddasza.
