Problemy techniczne w adaptacji na lofty budynku przemysłowego

dr hab. inż.
BEATA NOWOGOŃSKA, PROF. UZ
Uniwersytet Zielonogórski
Instytut Budownictwa
ORCID: 0000-0001-6343-4840

Adaptacja obiektów przemysłowych pozwala na rozwiązanie problemów dotyczących ochrony zabytków i jest pomocna w procesach porządkowania krajobrazu kulturowego. W artykule przedstawione są wyniki diagnozy stanu technicznego poprzedzającej adaptację byłej fabryki na lofty w Zielonej Górze.

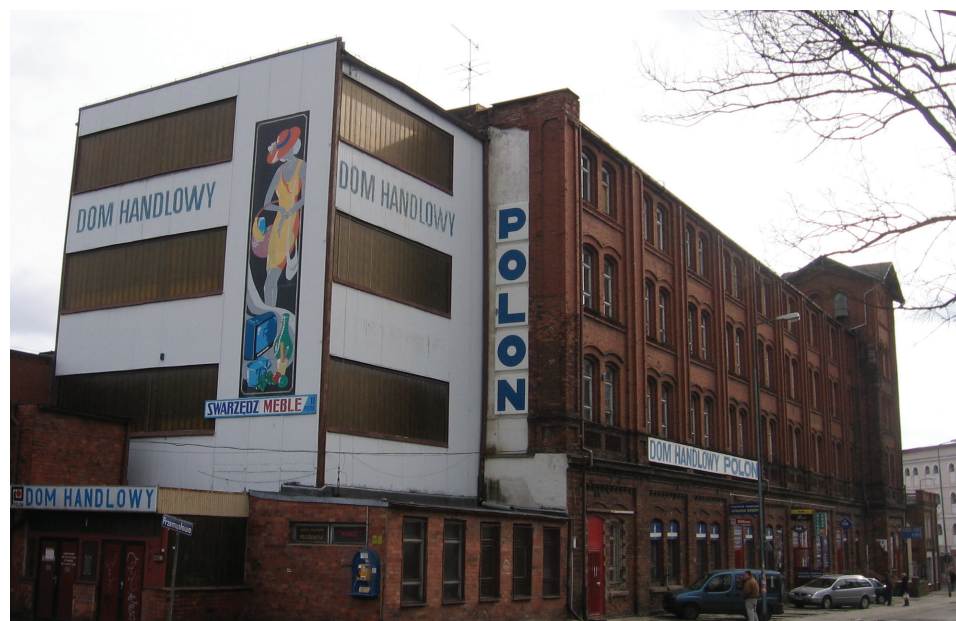
Fot. 1. Budynek POLON przed adaptacją

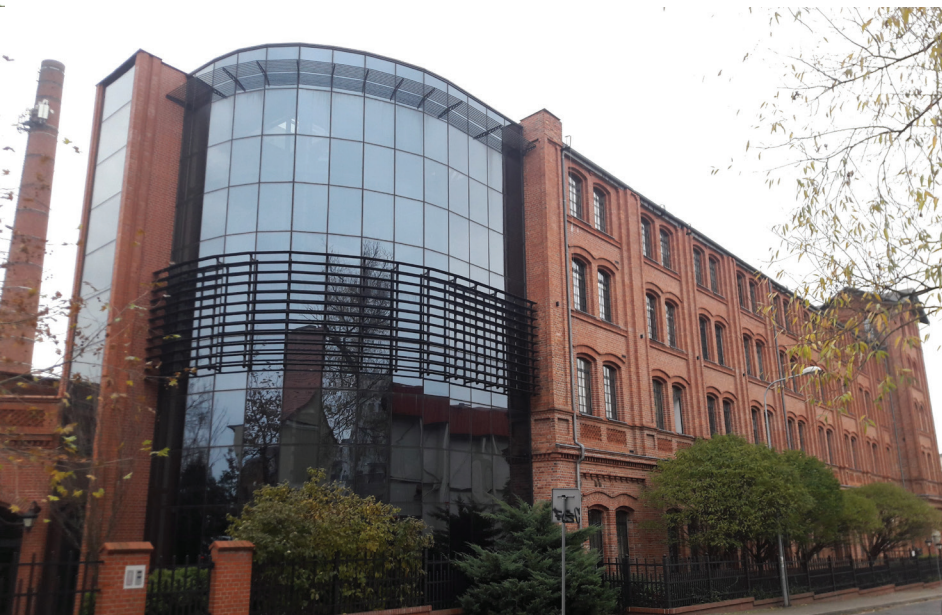
Fot. 5. Budynek POLON po adaptacji na lofty. Widok od strony północno-zachodniej

Przeprowadzone obliczenia sprawdzające wykazały wystarczającą nośność elementów konstrukcyjnych dla nowego sposobu użytkowania jako obiektu mieszkalnego. Słupy żelwne zostały zabezpieczone izolacją przeciwpożarową i aktualnie są wyeksponowane w mieszkaniach. Widok budynku po adaptacji przedstawiono na fotografii 5.

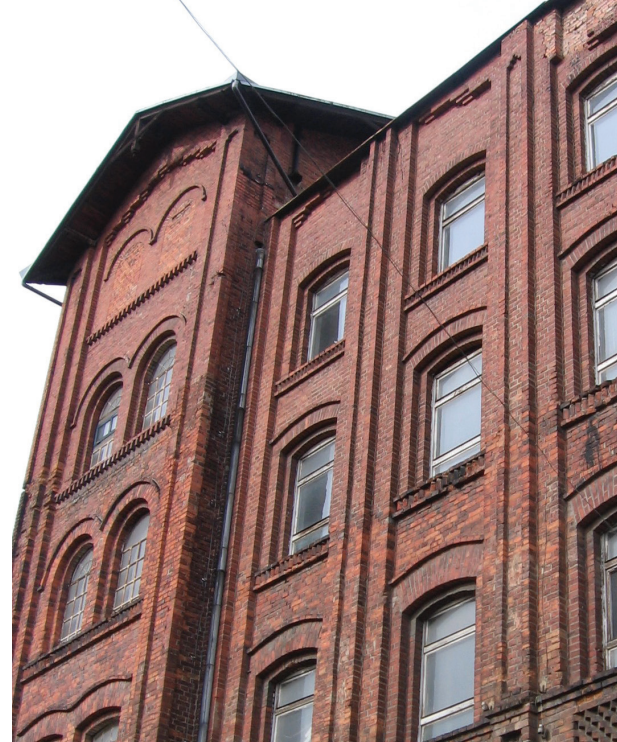
Fot. 2. Lizeny, gzymsy, opaski na ceglanej elewacji

Założenia adaptacji obejmowały możliwie maksymalne zachowanie oryginalnej formy i substancji zabytkowej. Ceglana elewacja pozostała w niezmienionej formie, poddano ją renowacji. Stolarka okienna i drzwiowa zastąpiona została nową, zachowując jednak formę i kształt oryginalny.

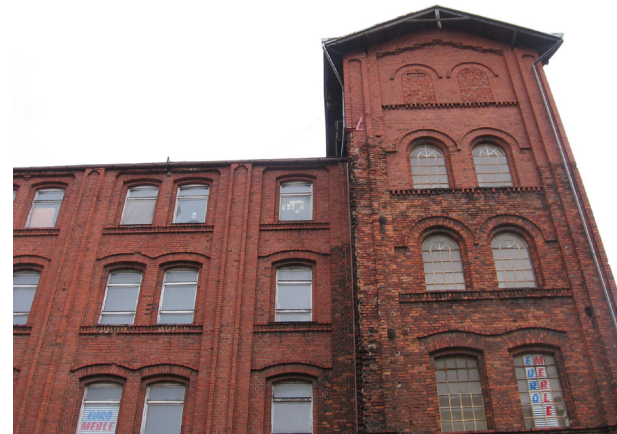
tynkowane. Grubość ścian zewnętrznych na poziomie parteru 65 cm (2 ½ cegły), na pozostałych kondygnacjach 52 cm (2 cegły). Na elewacjach widoczne są kotwy świadczące o tym, że w latach wcześniejszych istniała potrzeba wzmocnienia konstrukcji ścian. Stan techniczny ścian zewnętrznych był zróżnicowany. (fot. 3., 4.) Na pierwszej kondygnacji części głównej budynku oraz dwóch kondygnacjach wieży cegła była skorodowana bardziej niż na wyższych kondygnacjach. Elewacje w niższej części wymagały uzupełnienia ubytków oraz renowacji, w wyższych partiach tylko oczyszczenia i konserwacji. Na ścianach od wewnątrz budynku na wyższych kondygnacjach widoczne były zacieki i zabrudzenia tynków spowodowane nieszczelnością dachu.

Fot. 3. Przemurowane trzy kondygnacje korpusu i dwie kondygnacje wieży

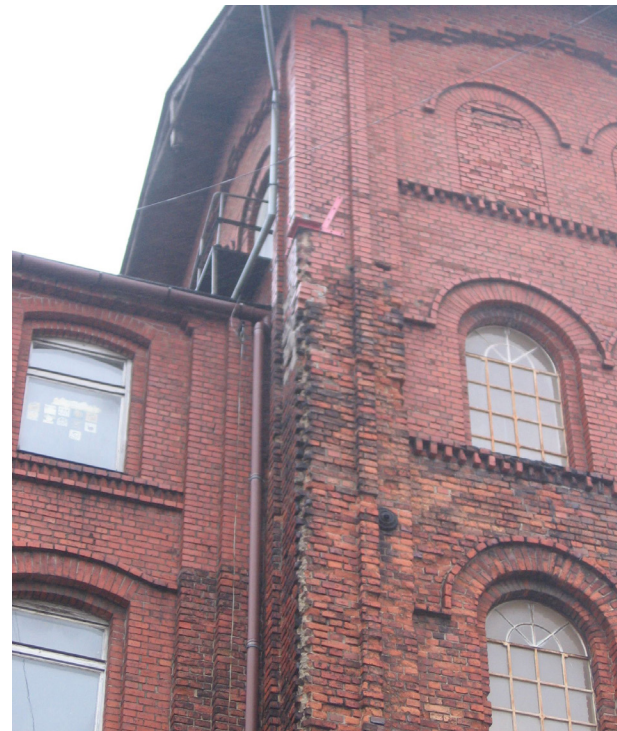
Fot. 4. Skorodowany narożnik wieży.

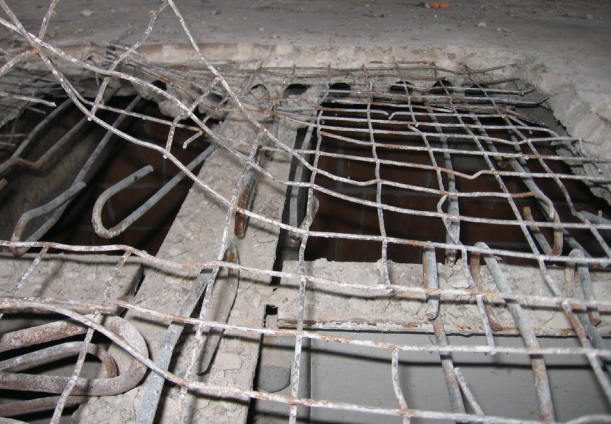
Strop nad parterem w latach 70. XX w. został całkowicie wymieniony, zastępując wcześniejszy strop drewniany. Aktualnie konstrukcję tego stropu stanowi ruszt z kształtowników stalowych I 260 i I 220, na których oparte są prefabrykowane płyty żelbetowe gr. 6 cm, szerokości 30 cm (fot. 6.).

Fot. 6. Odkrywka w stropie nad parterem. Ruszt z kształtowników stalowych, na których oparte są prefabrykowane płyty żelbetowe

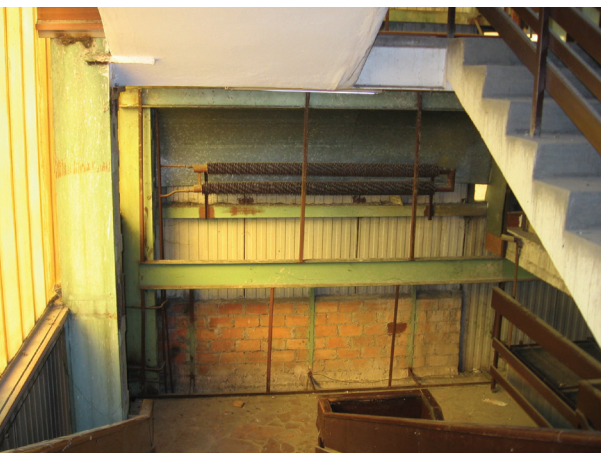
W adaptacji na lofty zewnętrzne ściany północnej części budynku, dobudówki z lat 70. XX w., zostały zastąpione nową fasadą szklaną. Bez zmian pozostała żelbetowa klatka schodowa usytuowana w tej części budynku. (fot. 7.) Płyta biegowa oparta jest na podciągu z 2 stalowych I 260 wypełnionych betonem, leżących na słupach z 2 [300 z przewiązkami z blachy stalowej, wewnątrz konstrukcji stalowej słupa wypełnione betonem. Konstrukcja klatki schodowej nie wykazywała ugięć, spękań, zarysowań i odkształceń.

Fot. 7. Fragment klatki schodowej
