Diagnostyka w rewitalizacji terenów poprzemysłowych – przykład budynku pofabrycznego w Zielonej Górze

dr hab. inż. Beata Nowogońska, prof. uczelni, Uniwersytet Zielonogórski

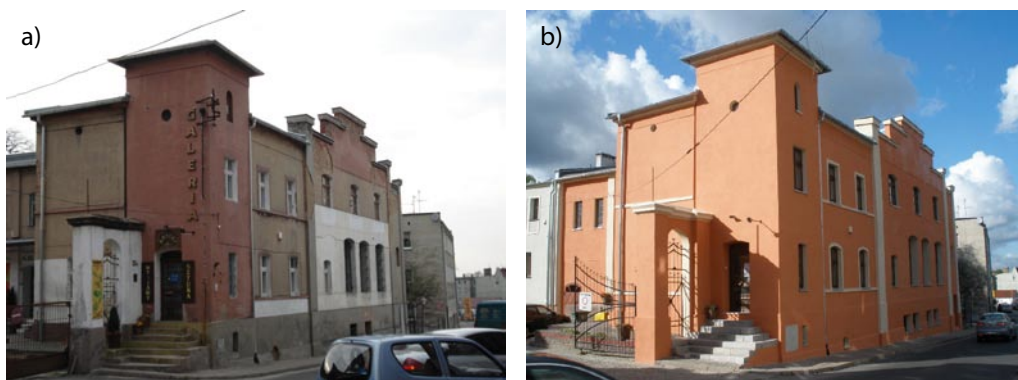
Rys. 1. Elewacja od strony ulicy Fabrycznej (część pierwsza): a) przed adaptacją, b) po adaptacji

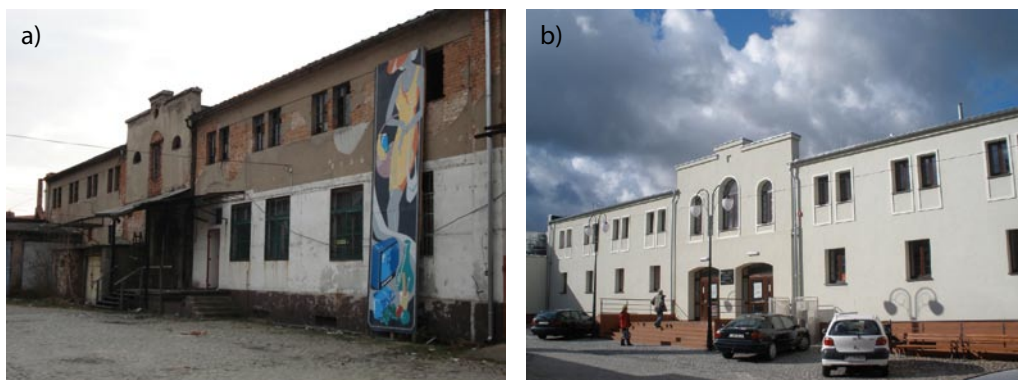
Rys. 2. Elewacja południowo-wschodnia budynku (część druga): a) przed adaptacją, b) po adaptacji
