Analysis of the scope of revitalization of the brick chimney as a witness to history on the site of a newly built commercial complex

DOI: 10.15199/33.2024.11.20

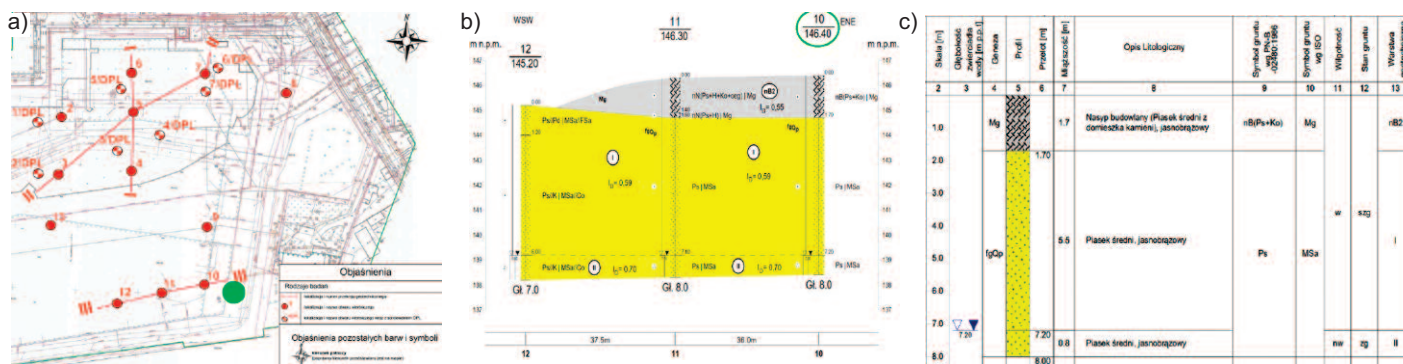
na był otwór nr 10. Kartę dokumentacyjną otworu wiertniczego przedstawiono na rysunku 3. Poziom zwierciadła wody gruntowej ustalono na głębokości 7,2 m p.p.t. W obszarze badanego terenu ustalono występowanie prostych warunków gruntowych zgodnie z wymaganiami właściwego rozporządzenia [15].

Fig. 2. Extract from conducted reconnaissance of ground and water conditions: a) location of the chimney (marked with green colour) in relation to the research boreholes [13]; b) course of geotechnical cross-section III-III [13]; c) documentation sheet of borehole no. 10 [13]

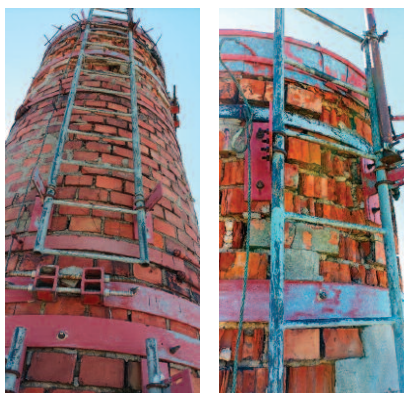
A technical condition assessment of the chimney was carried out in May 2023. The upper part of the chimney (Photo 3), which was overbuilt in the 1960s, was classified as being in a structural disaster risk condition. Cracks and scratches in the superstructure are evident, as well as significant loss of bricks including joint material.

Photo 3. Technical condition of the upper part of the chimney superstructure built in the 1960s

In view of the result of the assessment of the individual parts of the chimney as being in poor technical condition or in danger of a structural catastrophe, the scope of construction works necessary to ensure the safety of the load-bearing structure and the safe use of the chimney has been developed. Due to the technical condition of the upper part of the chimney, which poses a risk of building disaster – it must be demolished as a matter of urgency. First of all, the steel roofing of the chimney should be dismantled and the chimney section added in the 1960s with a height of about 1.8 m should be demolished. Next, the steel support structure for the new canopy should be made of copper sheet (recommended due to the historic nature of the building) or galvanised sheet. Two ventilation chimneys with a diameter of $\varnothing 100$ mm should be installed in the canopy: one installed directly on the canopy, the other with a suspended pipe of at least 4.0 m in length. The canopy should have shaped drips to limit rainwater dripping onto the external surface of the chimney.

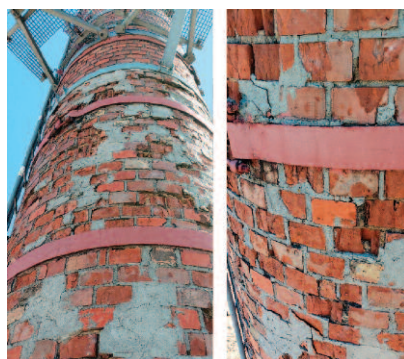
The technical condition of the central part of the chimney was described as poor. There are local losses of joints and chipping of bricks. No cracks or scratches were found in the

supporting structure. However, there are traces of local repairs in the form of surface filling of chipped bricks and joints (Photo 4).

Photo 4. Technical condition of the chimney in the middle section – visible signs of surface repairs

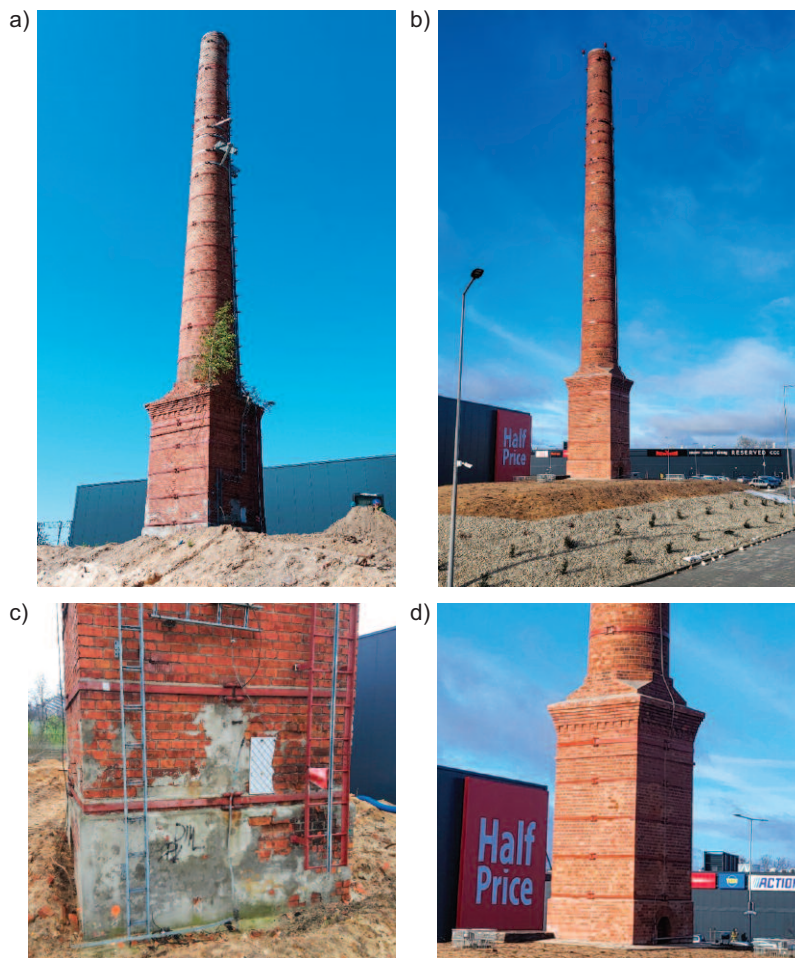
Photo 7. Comparison of chimney condition: a), c) – before revitalisation, May 2023; b), d) – after revitalisation, February 2024
Fot. 7. Porównanie stanu technicznego komina: a), c) – przed rewitalizacją (maj 2023 r.); b), d) – po rewitalizacji (luty 2024 r.)

The revitalisation of the historic brick chimney was carried out between 2023 and 2024, based on an analysis of the chimney's technical condition and the recommendations made for the scope of construction works. Currently, the chimney acts as a 'witness to history' – a historic building located on a plot of land used for contemporary socio-economic needs within a shopping mall. Photo 7 shows a photographic comparison of the technical condition before (May 2023) and after (February 2024) the chimney revitalisation process carried out.
