Jerzy Zariczny, Sławomir Grulkowski

Analiza czynników wpływających na powstawanie wybranych wad w szynach kolejowych

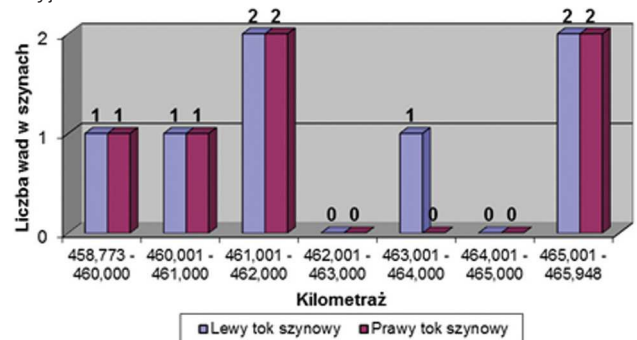
Ostatnie badania wad w szynach, wykonane w lipcu 2012 r., wykazały występowanie w torze nr 2 na szlaku Smętowo – Morzeszczyn 13 wad 2221 *shelling* powierzchni tocznej (10,3% wszystkich wad). Na rysunku 1 przedstawiono ich rozmieszczenie na długości analizowanego szlaku, w obydwu tokach szynowych. W tabeli 2 podano uszczegółowione warunki techniczno-eksploatacyjne.

Rys. 1. Wady 2221 na długości analizowanego szlaku, w obydwu tokach szynowych

Zauważalna jest zależność między częstotliwością występowania wad 2221 *shelling* powierzchni tocznej, a lokalizacją stref częstych rozruchów i hamowań taboru.

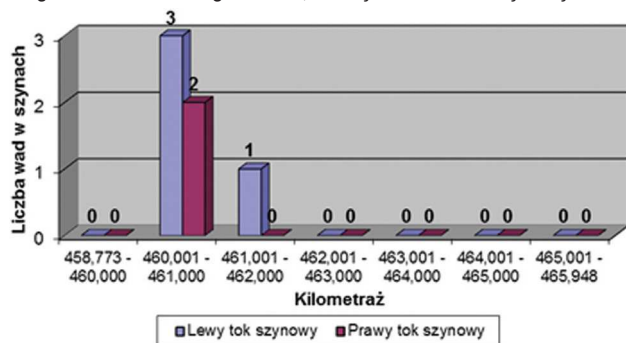
Wszystkie wady 2223 *head checking* (6 szt., 4,8% wszystkich wad) występują w planie na prostej, w profilu na wzniesieniach o pochyleniach większych niż 4‰, poza strefami częstych rozruchów i hamowań taboru oraz w szynach ułożonych na podkładach typu INBK-7. Jednak z uwagi na ich małą liczbę, nie może to być podstawą do formułowania jakichkolwiek zależności. Na rysun-

Rys. 2. Wady 2223 na długości analizowanego szlaku, w obydwu tokach szynowych

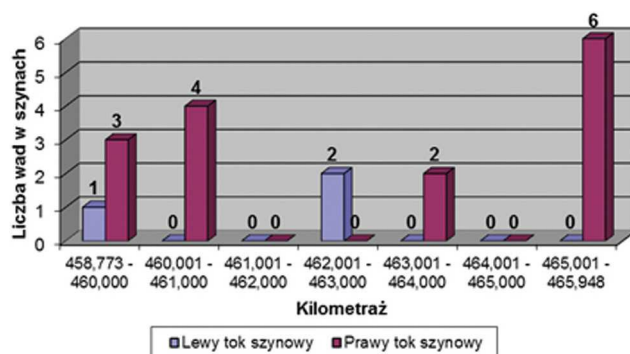
Na wady 224 miejscowe wgniecenie powierzchni tocznej należy zwrócić szczególną uwagę, ponieważ w późniejszej fazie rozwoju mogą się one przekształcić w wady 227 *squat*. W torze nr 2 na szlaku Smętowo – Morzeszczyń występuje 18 wad 224 miejscowe wgniecenie powierzchni tocznej (14,3% wszystkich wad). Na rysunku 3 przedstawiono ich rozmieszczenie na długości analizowanego szlaku i w obydwu tokach szynowych, a w tabelicy 3 podano uszczegółowione warunki techniczno-eksploatacyjne.

Rys. 3. Wady 224 na długości analizowanego szlaku, w obydwu tokach szynowych

Zauważalna jest zależność między częstotliwością występowania wad 224 miejscowe wgniecenie powierzchni tocznej, a lo-

kalizacją wzniesień o pochyleniach do 4‰ oraz stref częstych rozruchów i hamowań taboru.

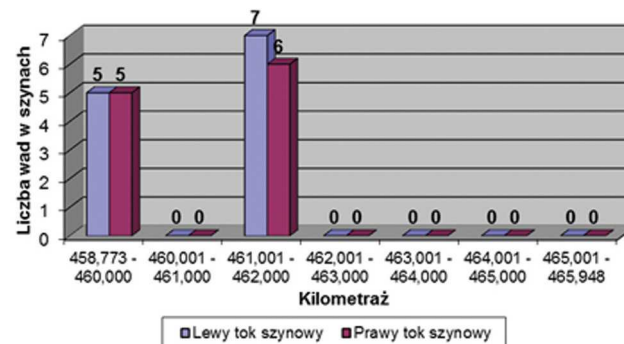
Wszystkie wady 2251 pojedyncze wybuxowanie, które występują w planie na prostej, zarejestrowano w strefie częstych rozruchów i hamowań taboru nr 4, a wszystkie te, które występują poza nią, zarejestrowano na łukach i krzywych przejściowych (łącznie 23 szt., 18,3% wszystkich wad) Na rysunku 4 przedstawiono ich rozmieszczenie na długości analizowanego szlaku, w obydwu tokach szynowych, a w tabeli 4 podano uszczegółowione warunki techniczno-eksploatacyjne.

Rys. 4. Wady 2251 na długości analizowanego szlaku, w obydwu tokach szynowych

Wszystkie wady 2251 pojedyncze wybuxowanie zarejestrowano na wzniesieniach o pochyleniach większych niż 4,0‰. Wbrew przewidywaniom zależność między częstotliwością ich występowania, a lokalizacją stref częstych rozruchów i hamowań taboru, jest mniejsza niż w przypadku pozostałych wad.

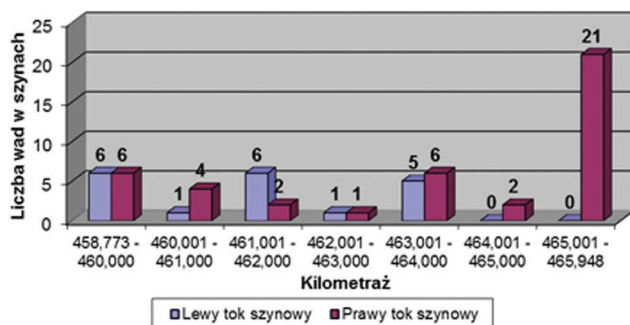
Najliczniej występują wady 227 *squat* – 61 szt. (48,4% wszystkich wad). Wraz z pozostałymi wadami kontaktowo-zmęczeniowymi (2221 *shelling* powierzchni tocznej i 2223 *head checking*) stanowią łącznie 63,5% wszystkich wad. Na rysunku 5 przedstawiono ich rozmieszczenie na długości analizowanego szlaku, w obydwu tokach szynowych, a w tabeli 5 podano uszczegółowione warunki techniczno-eksploatacyjne.

Rys. 5. Wady 227 na długości analizowanego szlaku, w obydwu tokach szynowych

Zauważalna jest zależność między częstotliwością występowania wad 227 *squat* a lokalizacją wzniesień o pochyleniach do 4,0‰ oraz stref częstych rozruchów i hamowań taboru.
