Przeegląd Naukowy – Inżynieria i Kształtowanie Środowiska (2016), 25 (4), 518–526
Prz. Nauk. Inż. Kszt. Środ. (2016), 25 (4)
Scientific Review – Engineering and Environmental Sciences (2016), 25 (4), 518–526
Sci. Rev. Eng. Env. Sci. (2016), 25 (4)
<http://iks.pn.sggw.pl>

Marek DOHOJDA, Monika WĄGROWSKA, Joanna WITKOWSKA-DOBREV

Analiza wybranych błędów projektowo-wykonawczych w realizacji wielostanowiskowych podziemnych garaży Error analysis of selected design and implementing in the implementation of multi-underground garages

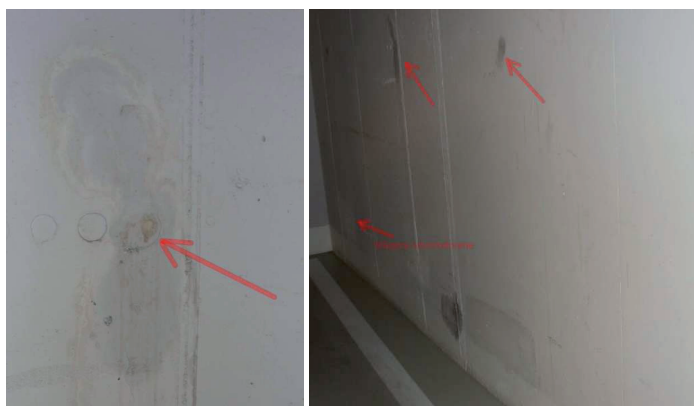
Trzecia grupa to błędy nadzoru wykonawczo-inwestorskiego. Należy przez to rozumieć brak odbioru robót zanikających lub nieprawidłowy odbiór wykonanych prac. Najczęściej występujące nieprawidłowości w obiektach typu podziemnych wielostanowiskowych garaży to na przykład nieszczelność ścian zewnętrznych – na których są widoczne przeziąki wody (rys. 1).

Zawilgocenie ścian zewnętrznych garażu jest skutkiem nieszczelności izolacji pionowej. Woda może także przenikać przez ścianę w miejscach występujących pęknięć oraz niedoszczelnionych otworów po łącznikach szalunku. Usunięcie wspomnianych nieszczelności może nastąpić poprzez wykonanie ciśnieniowej iniekcji odpowiednimi żywicami.

RYSUNEK 1. Zawilgocenia na ścianach zewnętrznych garażu
FIGURE 1. Moisture penetration on the outside wall of the garage

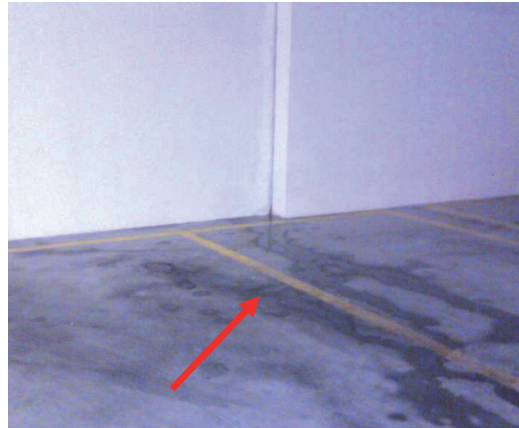
Kolejny pojawiający się problem to nieszczelność dylatacji powodująca przeciek wody (rys. 2). Z dużym prawdopodobieństwem można założyć, że

RYSUNEK 2. Przeciek z dylatacji konstrukcyjnej
 FIGURE 2. The leak of structural dilatation

przyczyną tego stanu było niewystarczające zabezpieczenie taśmy dylatacyjnej podczas betonowania (Kaliszuk-Więtecka, 2010). Taśma najczęściej nie tworzy skutecznej bariery zabezpieczającej przed przeciekaniem wody. Przeciek powierzchniowy dylatacji jest łatwy do zlokalizowania. Często występuje on wzdłuż styku taśm dylatacyjnych z betonem lub też w miejscu łączenia taśm. Proces naprawczy uszczelnienia dylatacji od strony naporu wody (przeciek poniżej

poziomu terenu) polega na uszczelnieniu dylatacji w obszarze montażu taśmy żywicami poliuretanowymi. Ze względu na trudne do zlokalizowania źródło przecieku uszczelnienie powinno być wykonane wzdłuż całej dylatacji. Rozwiązaniem może okazać się zamocowanie systemowego profilu uszczelniającego mocowanego mechanicznie do podłoża. Zaproponowane rozwiązanie problemu przedstawiono na rysunkach 3 i 4.

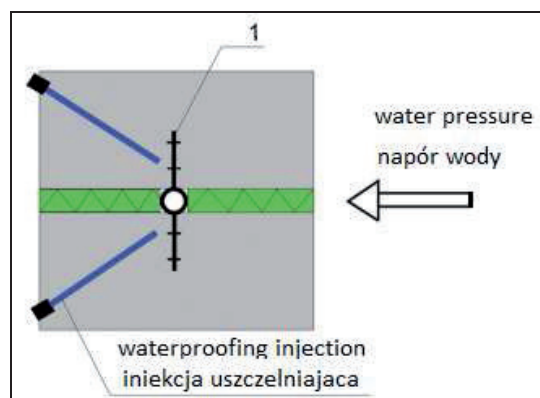
RYSUNEK 3. Uszczelnienia przeciekającej dylatacji od strony naporu wody (Rokiel, 2013): 1 – nieefektywne uszczelnienie dylatacji

FIGURE 3. Seal leaking joints from the thrust the water (Rokiel, 2013): 1 – an inefficient sealing joints

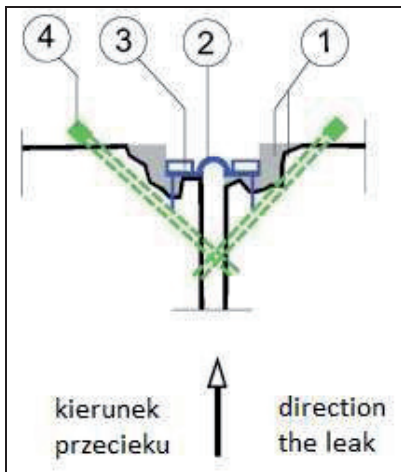
RYSunEK 4. Uszczelnienie przeciekającej dytatacji od strony wewnętrznej (Rokiel, 2013): 1 – naprawa (reprofilacja) powierzchni i krawędzi; 2 – profil uszczelniający; 3 – mocowanie mechaniczne profilu uszczelniającego; 4 – iniekcja uszczelniająca

FIGURE 4. Seal leaking joints on the inner side (Rokiel, 2013): 1 – repair (reprofiling) of surfaces and edges; 2 – sealing profile; 3 – mechanical fastening sealing profile; 4 – injection sealing

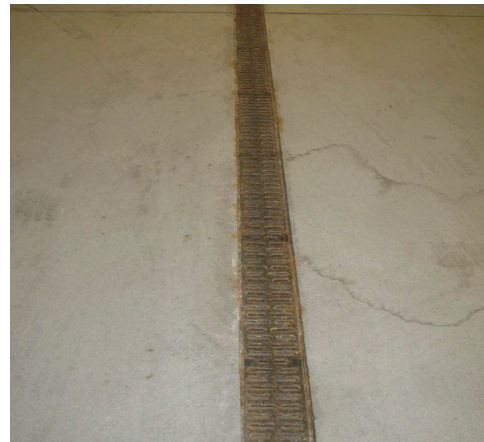
Kolejnym problemem, który pojawia się w omawianych obiektach, jest nieszczelne odwodnienie liniowe garażu. Oznacza to pojawiającą się wodę w garażu, która nie jest w wystarczający sposób odprowadzana za pomocą liniowego odwodnienia. Wynika to z faktu, że koryta nie są wystarczająco oddylatowane od posadzki betonowej lub są nieszczelne (Wolski, 1988; Zając, 2008). Często obserwowane są widoczne wykwitki soli i zawilgocenia w miejscu styku koryt i posadzki. Pojawiają się również korozja rusztu (rys. 5) i koryt w przypadku koryt metalowych oraz woda pod samym korytem.

Pociąga to za sobą uszkodzenie koryta, co skutkuje widocznymi i licznymi spękaniem oraz ubytkami profilu kory-

RYSunEK 5. Widoczne ślady korozji wskutek zalegania wody w korycie

FIGURE 5. The visible signs of corrosion as a result of retention of water in a trough

ta. Finalnie powoduje to brak stabilnego posadowienia. W wyniku toczenia się kół pojazdów po posadzce, która jest niewłaściwie oddylatowana od koryt, następuje zmiana ich warunków posadowienia. Koryta to elementy pracujące niezależnie od posadzki, które powinny być osadzone w betonie charakteryzującym się podwyższonymi właściwościami wytrzymałościowymi.

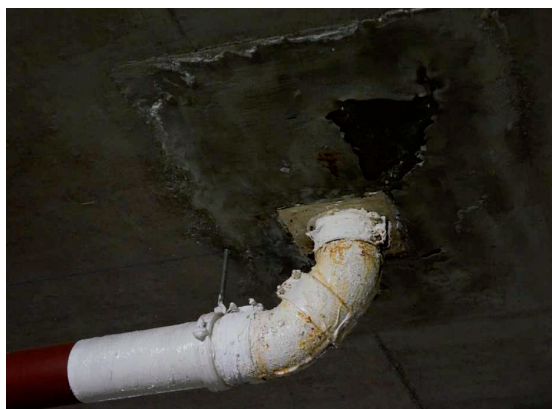
Przejścia instalacji wodno-kanalizacyjnej przez strop pośredni stanowią kolejne miejsca newralgiczne, w których mogą pojawiać się widoczne zacieki oraz degradacja betonu przy przejściu rury kanalizacyjnej przez strop pośredni (rys. 6).

Pojawienie się opisanych i przedstawionych na rysunku 4 uszkodzeń jest wynikiem nie wykonania izolacji przejścia instalacji przez strop oraz nie zastosowania systemowego kołnierza uszczelniającego. W omawianym przypadku zalecenia naprawcze to doszczelnienie przejścia przy użyciu specjalnego sznura

RYSUNEK 6. Wykwity przy przejściu rury przez strop pośredni w garażu wielopoziomowym
 FIGURE 6. Efflorescence at the transition of the pipe through the ceiling indirectly in the multi-storey garage

uszczelniającego oraz elastycznego kitu uszczelniającego. Wokół przejścia należy wykonać obwodowo iniekcję żywicą poliuretanową, zgodnie z rysunkiem 7, lub należy wykuć cały spust i wykonać go od początku właściwie.

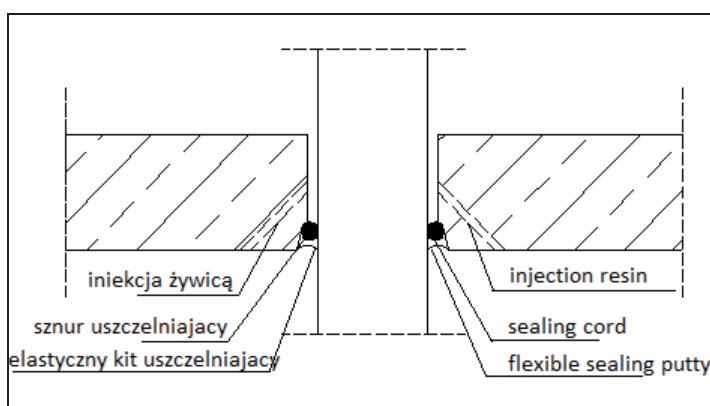
RYSUNEK 7. Uszczelnienie przejścia rur przez strop pośredni
 FIGURE 7. Sealing of pipe penetrations through the ceiling indirectly

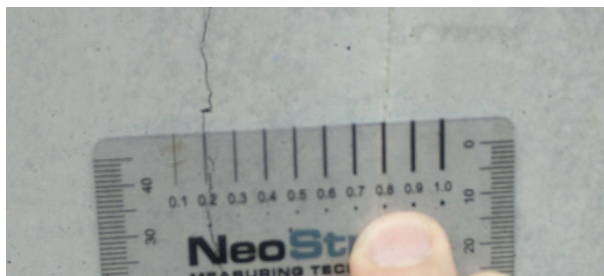
Skutkiem braku systemu kontrolującego spływ wody są przecieki przez zarysowania stropów oraz wszystkie niedoszczelnione elementy (dylatacje konstrukcyjne i przejścia instalacji). Konieczne jest, więc uszczelnienie miejsc newralgicznych. Zaleca się uszczelnienie wszystkich rys i pęknięć. Rysy o rozwarości powyżej 0,5 mm uszczel-

RYSUNEK 8. Pomiar szerokości rysy
FIGURE 8. Measuring the width of cracks

nia się metodą iniekcji grawitacyjnej, a rysy 0,2–0,5 mm metodą iniekcji ciśnieniowej. Przykładowy pomiar szerokości rozwarcia rys przedstawia rysunek 8.

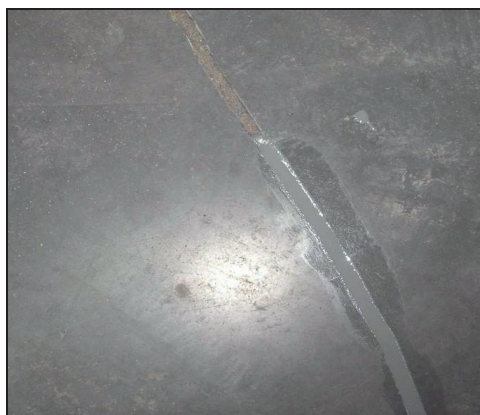
RYSUNEK 9. Rysa wypełniana grawitacyjnie
FIGURE 9. A crack filled gravitationally

Według Potrzebowskiego (2006a, b) przebieg iniekcji metodą grawitacyjną polega na przygotowaniu rys przez powiększenie ich rozwarcia za pomocą nacięcia na głębokość 8–10 mm, oczyszczeniu krawędzi i zagruntowaniu poszerzonych rys, po czym wypełnieniu rys żywicą o małej lepkości do połowy wysokości nacięcia. Następnie zasypuje się świeżą żywicą z piaskiem kwarcowym o granulacji 0,3–0,8 mm górną część rysy. Po związaniu żywicy i piasku, wy-
