Ocena wielkości zużycia matrycy do kucia pierścieni synchronizatora na podstawie optycznego skanowania i badań metalograficznych

Wear analysis of die for forging of synchronizer rings based on optical scanning and metallographic examinations

(1) Beata Pachutko*, (2) Jarosław Lulkiewicz

Instytut Obróbki Plastycznej, ul. Jana Pawła II 14, 61-139 Poznań, Poland

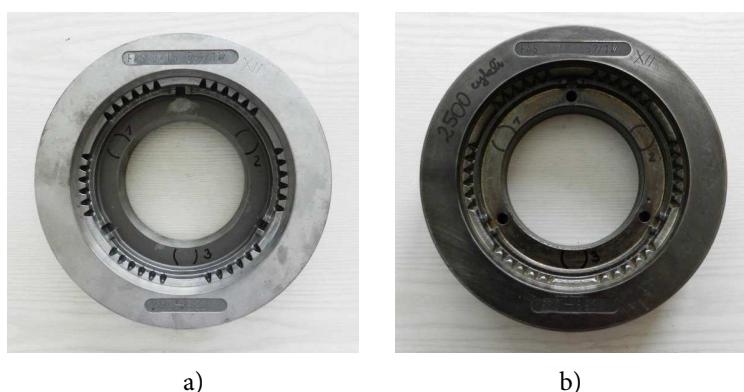
Matrycę poddano eksploatacji w warunkach przemysłowych w FAS. Początkowo planowano dla badanej matrycy 3000 cykli kucia, ale po wykonaniu 2500 odkuwek przzerwano dalszą eksploatację z powodu wyginania kolejnych pierścieni. Dlatego przeprowadzono badania metalograficzne na próbkach wyciętych z tej matrycy w celu wyjaśnienia przyczyny przedwczesnego jej zużycia. Widok nowej matrycy i po eksploatacji pokazano na rys. 1.

The die was exploited at FAS under industrial conditions. Initially, 3000 forging cycles were planned for the tested die, but after 2500 forgings were performed, further exploitation was abandoned due to bending of successive rings. This is why metallographic examinations were performed on specimens cut out from this die in order to explain the causes of its premature wear-out. A view of the die, new and after exploitation, is shown in Fig. 1.

Rys. 1. Nowa matryca nr 682/117 azotowana metodą ZeroFlow (a) i matryca po eksploatacji 2500 cykli kucia (b)
Fig. 1. New die no. 682/117, nitrided using the Zero Flow method (a) and die after exploitation in 2500 forging cycles (b)

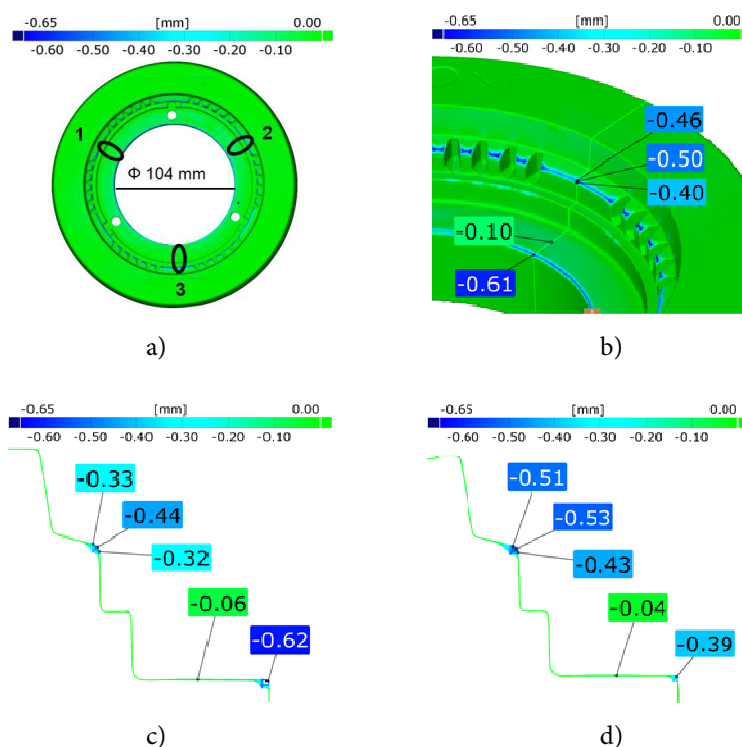
Rys. 2. Wyniki optycznego skanowania matrycy nr 682/117 po eksploatacji, 2500 cykli: a – mapa topografii powierzchni z zaznaczonymi obszarami badań, b – fragment mapy topografii powierzchni z zaznaczonym profilem obejmującym obszar 2, c – profil obejmujący obszar 1, d – profil obejmujący obszar 3

Fig. 2. Results of optical scanning of die no. 682/117 after exploitation, 2500 cycles: a – map of surface topography with marked testing areas, b – part of the surface topography map with marked profile covering area 2, c – profile covering area 1, d – profile covering area 3

Największe ubytki materiału odnotowano w obszarach kształtowania powierzchni pierścienia oraz na krawędzi otworu o średnicy 104 mm matrycy nr 682/117 po 2500 cykli kucia, które wyniosły odpowiednio 0,5 mm i 0,62 mm (rys. 2b–d). Największe zużycie materiału na płaskiej powierzchni matrycy wskutek wytarcia wyniosło 0,1 mm (rys. 2b).

The greatest losses of material were observed in areas forming the ring surface and on the edge of the 104 mm-diameter hole of die no. 682/117, after 2500 forging cycles, amounting to 0.5 mm and 0.62 mm respectively (Fig. 2b–d). The greatest wear of material on the die's flat surface, resulting from abrasion, amounted to 0.1 mm (Fig. 2b).

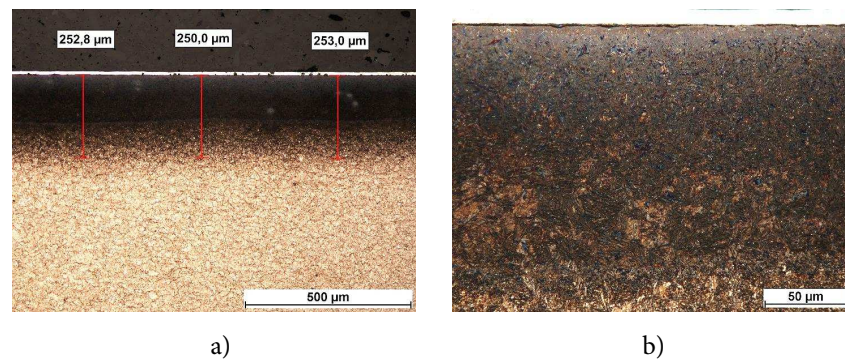
Rys. 3. Struktura na przekroju próbki kontrolnej azotowanej metodą ZeroFlow przy parametrach: I stopień 490°C, 1 h, $N_p=15 \text{ atm}^{-1/2}$, II stopień 550°C, 43,5 h, $N_p=0,3 \text{ atm}^{-1/2}$: a – środek próbki z zaznaczoną grubością warstwy azotowanej, b – powiększony fragment obszaru z rys. 3a

Fig. 3. Structure on the cross-section of the control specimen nitrided using the ZeroFlow method with the following parameters: 1st step 490°C, 1 h, $N_p=15 \text{ atm}^{-1/2}$, 2nd step 550°C, 43.5 h, $N_p=0.3 \text{ atm}^{-1/2}$: a – center of specimen with marked thickness of nitrided layer, b – enlarged part of the area from Fig. 3a

Po azotowaniu próbki kontrolnej metodą ZeroFlow otrzymano warstwę azotowaną o grubości ok. 0,25 mm (rys. 3a). W strefie azotowania wewnętrznego tej próbki występowały jedynie pojedyncze, bardzo drobne wydzielenia azotków żelaza (rys. 3b).

After ZeroFlow nitriding of the control specimen, a nitrided layer with a thickness of approx. 0.25 mm was obtained (Fig. 3a). Only individual, very fine iron nitride precipitations (Fig. 3b) were present in the interior nitriding zone of this specimen.

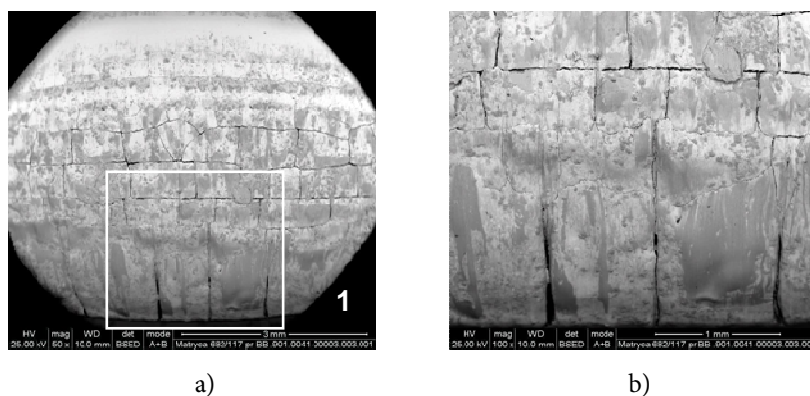
Rys. 5. Powierzchnia próbki nr 682/117-1, SEM: a – obszar przy krawędzi, b – powiększony fragment obszaru 1
 Fig. 5. Surface of specimen no. 682/117-1, SEM: a – area near edge, b – enlarged fragment of area 1

Na powierzchni próbki nr 682/117-1 zaobserwowano pęknięcia wzdłużne przy krawędzi próbki oraz siatkę pęknięć na zakrzywionej powierzchni (rys. 5). Pęknięcia w kierunku wzdłużnym oraz plastycznie odkształconą powierzchnię zauważono na krawędzi otworu o średnicy 106 mm próbki nr 682/117-2 (rys. 6).

Longitudinal cracks were observed on the surface of specimen no. 682/117-1, near the edge of the specimen, as well as a network of cracks on the curved surface (Fig. 5). Cracks in the longitudinal direction and the surface with plastic deformation were observed on the edge of the 106mm-diameter hole of specimen no. 682/117-2 (Fig. 6).

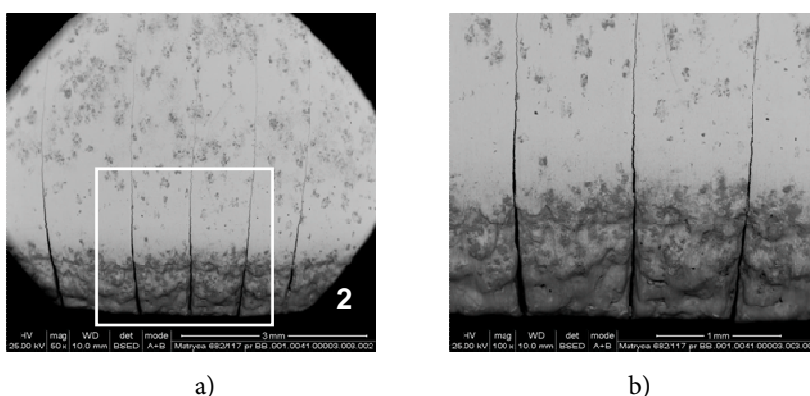
Rys. 6. Powierzchnia próbki nr 682/117-2, SEM: a – obszar przy krawędzi, b – powiększony fragment obszaru 2
 Fig. 6. Surface of specimen no. 682/117-2, SEM: a – area near edge, b – enlarged fragment of area 2

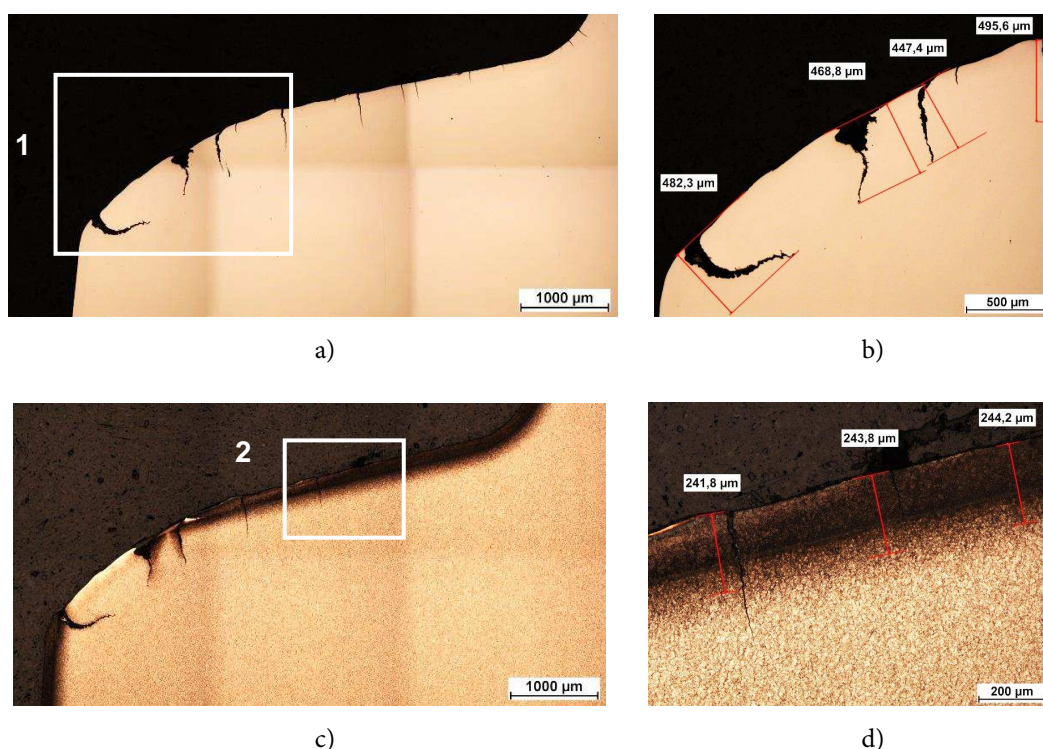
Rys. 7. Próbkę nr 682/117-1: a–b – pęknięcia na przekroju wzdłużnym matrycy (obszar 1) – próbka nietrawiona, c–d – struktura warstwy wierzchniej z zaznaczoną grubością warstwy azotowanej (obszar 2) – próbka trawiona

Fig. 7. Specimen no. 682/117-1: a–b – cracks on the die's longitudinal section (area 1) – unetched specimen, c–d – structure of surface layer with marked thickness of nitrided layer (area 2) – etched specimen

Największe pęknięcia na przekroju próbki nr 682/117-1 miały głębokość od ok. 0,45 mm do ok. 0,5 mm (rys. 7b). Warstwa azotowana uległa całkowitemu zniszczeniu na promieniu powierzchni kształtującej powierzchnię pierścienia (rys. 7c). W obszarze tym nastąpiło plastyczne odkształcenie materiału matrycy. Grubość warstwy azotowanej w okolicy środka przekroju tej próbki wyniosła ok. 0,24 mm (rys. 7d).

The largest cracks on the cross-section of specimen no. 682/117-1 had a depth from approx. 0.45 mm to approx. 0.5 mm (Fig. 7b). The nitrided layer was completely destroyed on the radius of the surface forming the ring surface (Fig. 7c). Plastic deformation of the die's material took place in this area. The thickness of the nitrided layer near the middle of this specimen's cross-section amounted to approx. 0.24 mm (Fig. 7d).

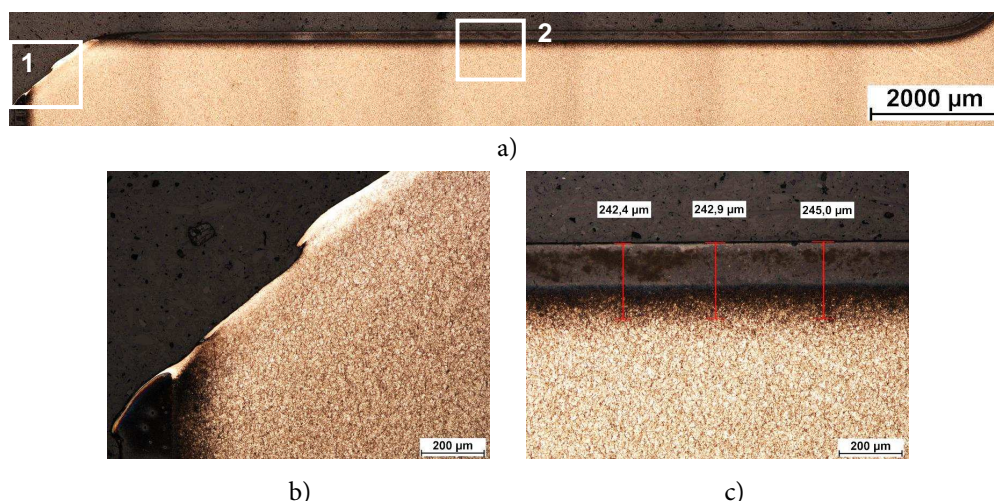
Rys. 8. Próbkę nr 682/117-2: a – struktura na przekroju wzdłużnym, b – struktura przy krawędzi otworu (obszar 1), c – struktura warstwy wierzchniej z zaznaczoną grubością warstwy azotowanej (obszar 2); próbkę trawioną

Fig. 8. Specimen no. 682/117-2: a – structure on longitudinal section, b – structure near edge of hole (area 1), c – structure of surface layer with marked thickness of nitrided layer (area 2); etched specimen

Całkowite zużycie warstwy azotowanej i wąską nietrawiącą się strefę typu „white layer” zaobserwowano w okolicy krawędzi otworu o średnicy 104 mm próbki nr 682/117-2 (obszar 1 na rys. 8a i b). Grubość warstwy azotowanej w okolicy środka tej próbki wyniosła ok. 0,24 mm (rys. 8c).

Total wear of the nitrided layer and narrow, non-etching “white layer” zone were observed near the edge of the hole with diameter of 104 mm of specimen no. 682/117-2 (area 1 in Fig. 8a and b). The thickness of the nitrided layer near the middle of this specimen amounted to approx. 0.24 mm (Fig. 8c).

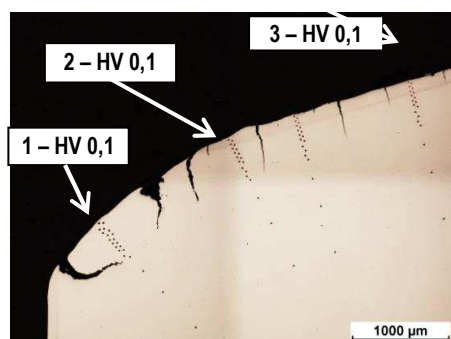
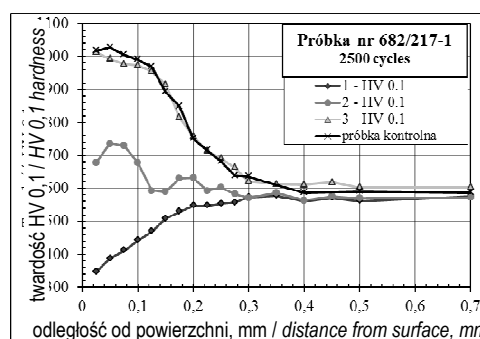
Rys. 9. Rozkłady twardości HV 0,1 na przekrojach wzdłużnych próbek kontrolnej i nr 682/117-1: a – miejsca wykonania pomiarów twardości HV 0,1, b – profile twardości HV 0,1

Fig. 9. HV 0.1 hardness distributions on longitudinal sections of the control specimen and no. 682/117-1: a – place where HV 0.1 hardness measurements are performed, b – HV 0.1 hardness profiles

Największe obniżenie twardości materiału matrycy nr 682/117 do ok. 350 HV 0,1 stwierdzono w obszarze rozkładu 1 HV 0,1, w którym warstwa azotowana uległa całkowitemu zużyciu (rys. 9b). Głębokość odpuszczenia materiału matrycy w tym obszarze wyniosła ok. 0,3 mm. W obszarze rozkładu 2 HV 0,1 wystąpił spadek twardości przy powierzchni wynoszący 680 HV 0,1, który był związany z odpuszczeniem materiału matrycy i zmniejszeniem grubości warstwy azotowanej. W miejscu wykonania rozkładu 3 HV 0,1, twardość i umowna grubość warstwy azotowanej wyniosły odpowiednio: ok. 1020 HV 0,1 i 0,25 mm i były zbliżone do wartości otrzymanych dla próbki kontrolnej.

The greatest reduction in hardness of the material of die no. 682/117, down to approx. 350 HV 0.1, was observed in HV 0.1 hardness distribution area 1, in which the nitrided layer was completely worn out (Fig. 9b). The tempering depth of the die's material in this area was approx. 0.3 mm. In HV 0.1 hardness distribution zone 2, a decrease in hardness on the surface, equal to 680 HV 0.1, took place due to tempering of the die's material and reduction of the nitrided layer's thickness. In the case of HV 0.1 hardness distribution 3, the hardness and conventional thickness of the nitrided layer amounted to, respectively: approx. 1020 HV 0.1 and 0.25 mm and were similar to values obtained for the control specimen.

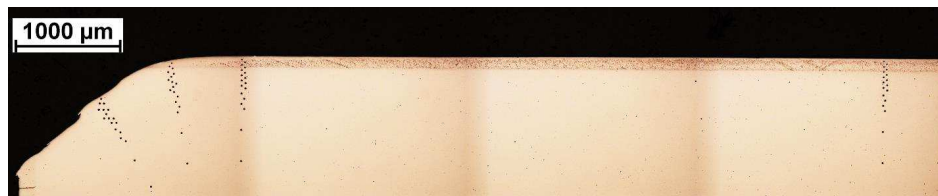
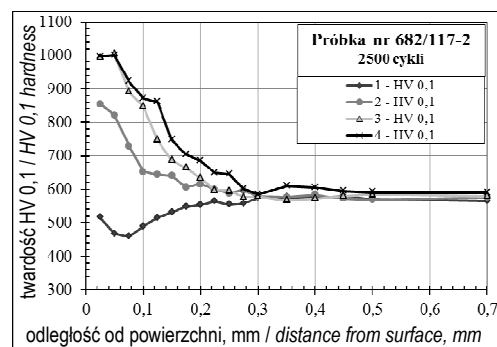
Rys. 10. Rozkłady twardości HV 0,1 na przekroju wzdłużnym próbki nr 682/117-2: a – miejsca wykonania pomiarów twardości HV 0,1, b – profile twardości HV 0,1

Fig. 10. HV 0.1 hardness distributions on the longitudinal section of specimen no. 682/117-2: a – place where HV 0.1 hardness measurements are performed, b – HV 0.1 hardness profiles

Największy spadek twardości materiału matrycy do ok. 460 HV 0,1 nastąpił w obszarze wykonania rozkładu 1 HV 0,1, gdzie warstwa azotowana uległa całkowitemu wytarciu (rys. 10b). Głębokość odpuszczonego materiału w tym obszarze wyniosła ok. 0,3 mm (rys. 10b). W obszarach wykonania rozkładów twardości 2 i 3 HV 0,1 zaobserwowano zmniejszenie grubości warstwy azotowanej. Grubość warstwy azotowanej wyniosła ok. 0,19 mm w okolicy środka

The greatest reduction in the die material's hardness, down to approx. 460 HV 0.1, was observed in HV 0.1 hardness distribution area 1, in which the nitrided layer was completely worn out (Fig. 10b). The depth of tempered material in this area amounted to approx. 0.3 mm (Fig. 10b). A reduction in the thickness of the nitrided layer was observed in HV 0.1 hardness distribution areas 2 and 3. The thickness of the nitrided layer amounted to approx. 0.19 mm in the
