Prognozowanie zakresu naprawy powłoki wewnętrznej komina przemysłowego na podstawie badań termowizyjnych

prof. dr hab. inż.
JAKUB MARCINOWSKI
Uniwersytet Zielonogórski
Instytut Budownictwa
ORCID: 0000-0001-6834-0843

dr hab. inż.
WOŁODYMYR SAKHAROV
Uniwersytet Zielonogórski
Instytut Budownictwa
ORCID: 0000-0002-9381-3283

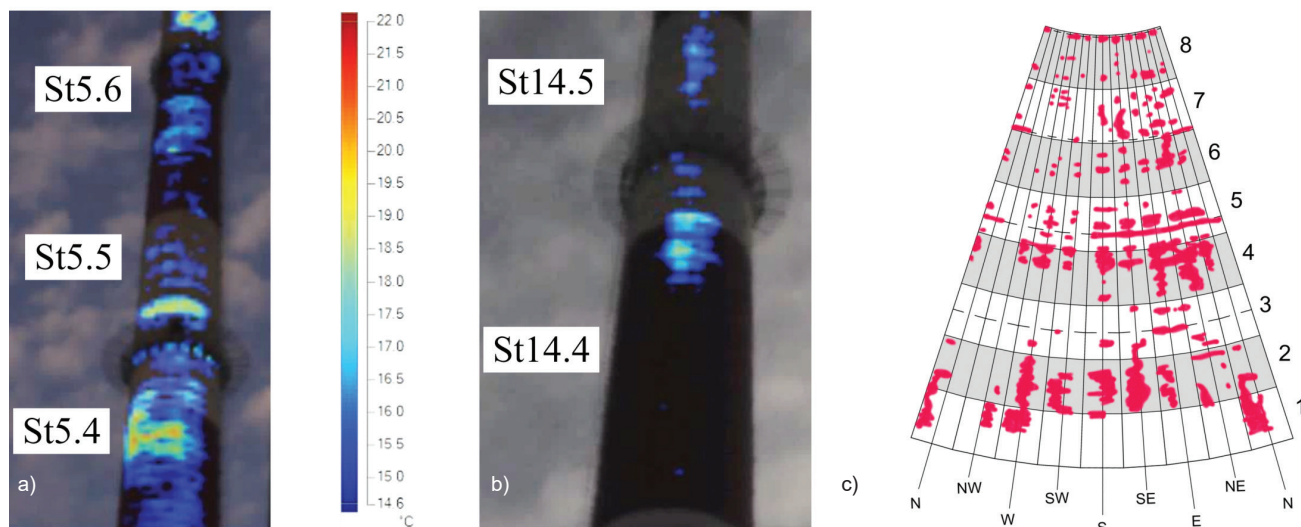
Rys. 4. Wyniki badań termowizyjnych: a) zdjęcia ze stanowiska St 5, b) zdjęcia ze stanowiska St 14, c) schemat potencjalnych uszkodzeń płaszczka komina

Po analizie otrzymanych danych średnia temperatura tła na kominie wyniosła około 13,5–14,5°C i te obszary traktowano jako pozbawione uszkodzeń. Na rys. 4. pokazano zdjęcia termowizyjne łączone z odpowiednim widokiem komina. Dolna granica temperatury przy poszukiwaniu anomalii temperatury została ustalona na poziomie 14,5°C. Ze strony północno-wschodniej (stanowisko St5, kierunek N–E) obszary maksymalnych temperatur znajdowały się na odcinku strefy 7, na górze strefy 4 i w pobliżu pomostu P5

(rys. 4a). Temperatura w tych miejscach mieściła się w zakresie 20–21°C. Nieco niższa temperatura, około 17–18°C została zarejestrowana w strefach 6 i 8. W pozostałych strefach temperatura była niższa od 16,5 stopnia. Z przeciwnej strony (stanowisko St14, kierunek W) sytuacja była nieco lepsza i ujawnione anomalie pokrywały mniejszą powierzchnię komina (rys. 4b). Temperatura w górnej części strefy 4 i dolnej strefy 5 wyniosła ok. 18°C. Maksymalne temperatury (powyżej 20°C) zostały zarejestrowane w strefie pomostu P8.

Strefy możliwych uszkodzeń wykazywały temperaturę do około 22°C. W podobny sposób została szczegółowo przeanalizowana cała powierzchnia komina. Otrzymane obszary podwyższonej temperatury zostały naniesione na rozwinięciu płaszczka komina (por. rys. 4c).

Zgodnie z wykonaną analizą termowizyjną najwięcej stref podwyższonej temperatury, związanych z możliwymi uszkodzeniami wewnętrznymi powłok izolacyjnych komina, znajduje się od strony południowej, południowo-wschodniej i wschodniej. Maksymalna temperatura występuje w strefach na poziomach 4, 5 oraz 7. Warto wspomnieć, że na wielu zdjęciach wyraźnie było widać lokalne podwyższenia temperatury w strefach mocowania pomostów. Niewykluczone, że ten efekt może być związany z występowaniem mostków termicznych w miejscach mocowania. Z dużej odległości trudno to stwierdzić jednoznacznie, dlatego tym strefom warto poświęcić szczególną uwagę podczas oględzin bezpośrednich.

Przedstawiony na rys. 4c plan potencjalnych obszarów uszkodzeń pozwala wstępnie oszacować zakres napraw wewnętrznej, ceramicznej okładziny izolacyjnej na poziomie 15–20% powierzchni wewnętrznej komina. Zakres planowanego remontu będzie moż-

na precyzyjnie określić po wyłączeniu komina z eksploatacji i poddaniu jego powierzchni wewnętrznej starannym oględzinom z wykorzystaniem alpinistów lub drona wyposażonego w kamery.
