Doświadczenia z eksploatacji górniczej pod obiektem Kościoła pw Św. Krzyża w Bytomiu-Miechowicach

Experiences from mining exploitation under the Church of the Holy Cross in Bytom-Miechowice

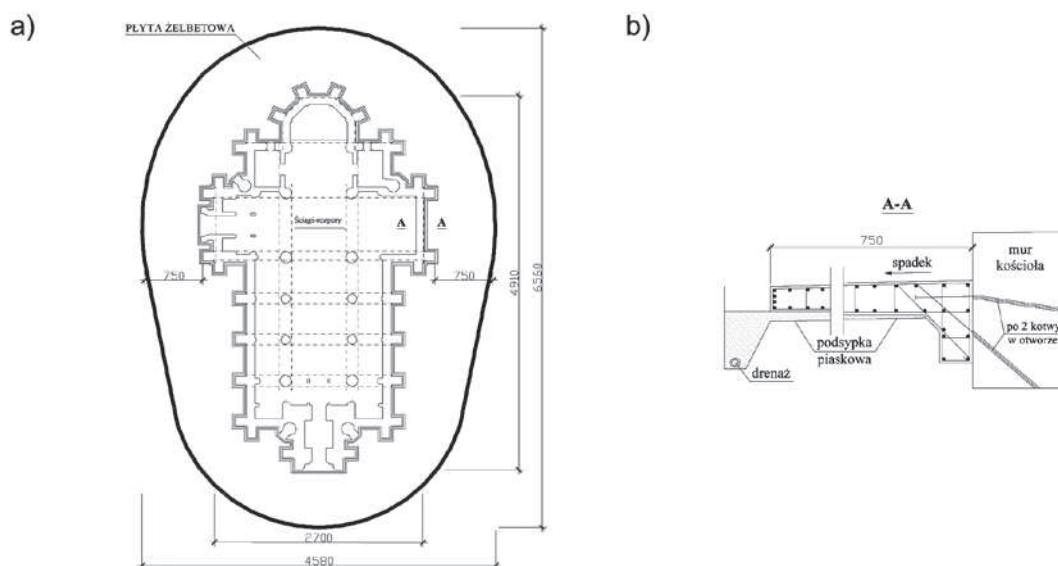
Rys. 1. Rzut poziomy kościoła: a) oznaczenie przebiegu ściągów-rozpór i poziomej płyty usztywniającej, b) przekrój przez płytę usztywniającą i fragment muru – źródło [2]

- ściagi rozpory założone w poziomie posadowienia w liniach filarów, także w kierunku podłużnym i poprzecznym,
- zewnętrzna płyta (tarcza) usztywniająca, wykonana wokół kościoła, według koncepcji prof. Ledwonina [4].

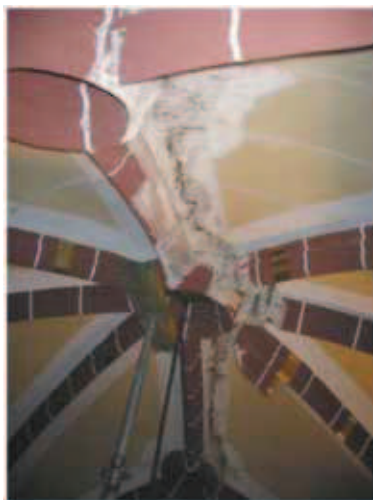
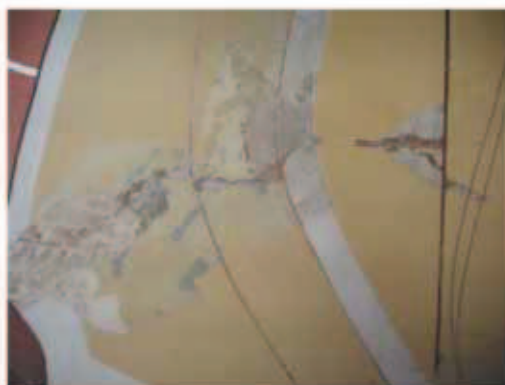
Prowadzona w latach 2003–2005 eksploatacja spowodowała powstanie w konstrukcji znacznych uszkodzeń. Szczególnie intensywnie spękane były sklepienia w transepcie oraz nad prezbiterium (rys. 3)

Zinventaryzowane uszkodzenia w sklepieniach miały postać spękań o rozwarości do kilku centymetrów, przebiegały wzdłuż i w poprzek łęków oraz przy zwornikach. Miały one charakter uszkodzeń wskrośnych, przez co zachodziło realne niebezpieczeństwo lokalnej utraty nośności sklepień. Znaczne spęknięcia powstały również w żebrach i widoczne były z poziomu strychu. Uszkodzenia o podobnej intensywności wystąpiły również na styku krawędzi sklepień ze ścianami czołowymi transeptu, gdzie rozwarość spękań dochodziła do 5 cm. Znacznie mniejszą intensywność uszkodzeń zaobserwowano z kolei w obrębie ścian, w poziomie poniżej węzłowi sklepień, gdzie powstały rysy o rozwarości do kilku milimetrów.

Rys. 3. Przykłady uszkodzeń sklepień
Fig. 3. Examples of vaults damages

Uszkodzenia elementów konstrukcyjnych kościoła, w tym przede wszystkim sklepień, lecz w pewnej części dotyczące również ścian, usunięte zostały przy zastosowaniu systemu Helifix. W uszkodzone spękaniem elementy sklepień, względnie muru ścian, wprowadzone zostały pręty wykonane z nierdzewnej stali austenicznej HeliBar, eliminujące korozję stali w przyszłości. Pręty osadzone są w bruzdach, wykonywanych tarczą diamentową, których minimalna głębokość nie narusza struktury muru (rys. 4). W omawianym przypadku zastosowano zbrojenie o średnicy $\varnothing 13\div 14$ mm, które osadzone zostało na żywicach i modyfikowanych zaprawach cementowych.

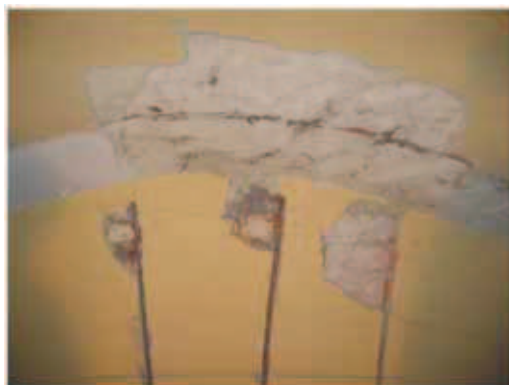
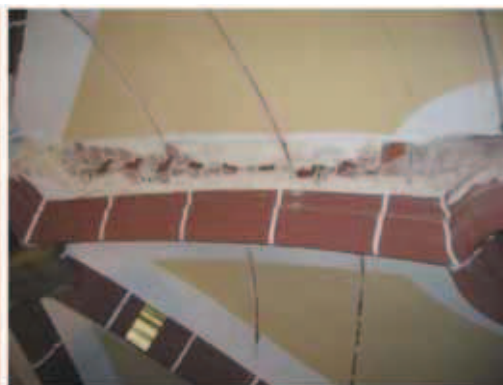
Rys. 4. Naprawa spękań przy zastosowaniu systemu Helifix
Fig. 4. Repair of cracks using the Helifix system

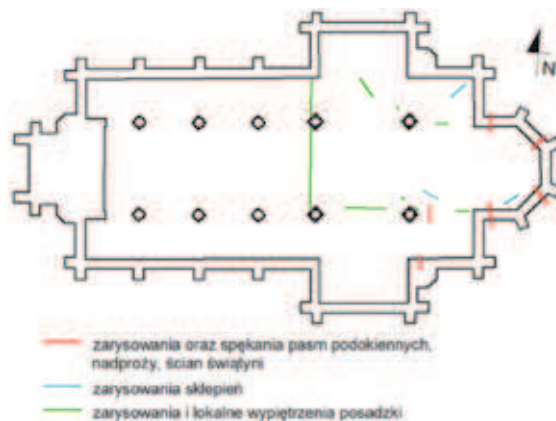
W trakcie prowadzonej obecnie eksploatacji górniczej ścianami 30a i 31a, która przeszła bezpośrednio pod kościołem i jest oddalona od jego konstrukcji o około 200 m wystąpiły uszkodzenia elementów drugorzędnych oraz pewnych elementów konstrukcyjnych. Omawiane uszkodzenia, zostały zaznaczone na schematycznym rzucie poziomym świątyni (rys. 6). Pierwsze uszkodzenia zaobserwowane zostały w płytkach ceramicznych posadzki kościoła w transepcie i prezbiterium. W miarę zbliżania się frontu robót do rzutu poziomego kościoła, zaobserwowano pojedyncze zarysowania elementów konstrukcyjnych. Koncentrowały się one przede wszystkim w sklepieniach krypty, znajdującej się w części północno-wschodniej świątyni oraz w zakrystiach północnej i południowej. Zarysowania murów w pasmach podokiennych oraz pasmach nadprożowych wystąpiły przede wszystkim w absydzie świątyni. Dodać należy, że w tym czasie zaczęły się

Rys. 6. Uszkodzenia powstałe w wyniku bieżącej eksploatacji górniczej

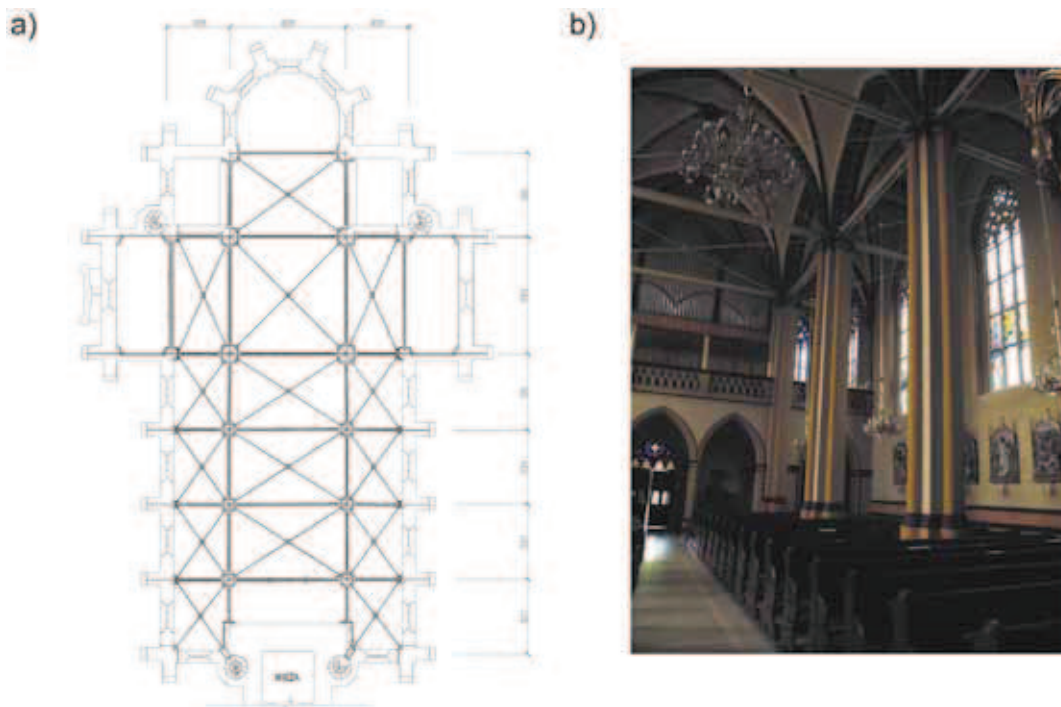
Rys. 5. Stężenie budynku kościoła w poziomie wezłowi sklepień: a) schemat stężenia, b) widok fragmentu konstrukcji – źródło [1]

Zastosowana profilaktyka budowlana w postaci sztywnych rozpór wykonanych w poziomie głowic filarów kościoła stanowi uzupełnienie zastosowanych wcześniej zabezpieczeń. Uznać można, że kościół który został zabezpieczony w dwóch płaszczyznach, tj. w poziomie posadowienia i węzłowi sklepień jest konstrukcją, która powinna skutecznie przeciwdziałać niekorzystnym wpływom wskaźników deformacji. Potwierdza to zachowanie samej konstrukcji świątyni. Obecnie występują uszkodzenia, ale warto jednak zauważyć, iż charakteryzują się one znacznie mniejszą intensywnością w stosunku do uszkodzeń, które pojawiły się po eksploatacji w latach 2003-2005.

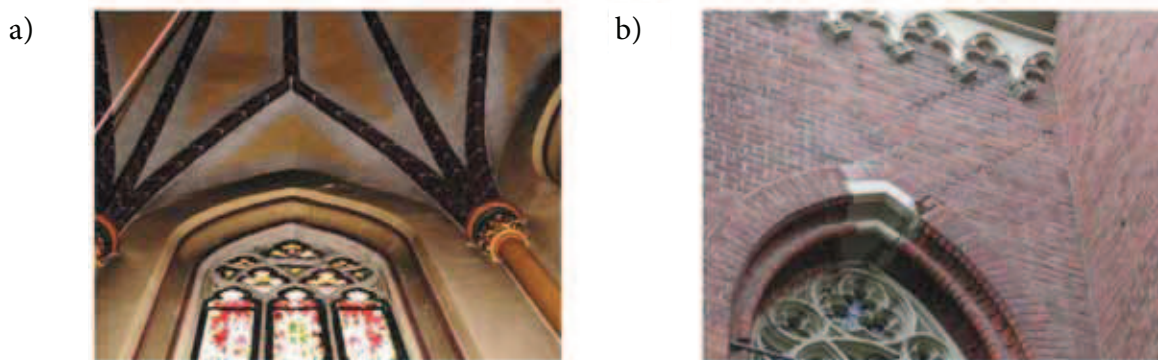
nieco intensyfikować spękania nadproży otworów okiennych absydy, w miejscach gdzie zostały przeprowadzone naprawy uszkodzeń związanych z dokonaną eksploatacją górniczą. W ostatnim czasie, tj. kiedy front robót górniczych oddalony jest od kościoła o ponad 200 m, pojawiły się zarysowania sklepień, które co należy podkreślić wystąpiły lokalnie nad prezbiterium i absydą. Dodatkowo intensyfikacji uległy wskrośne spękania nadproży otworów okiennych w absydzie (rys. 7a), a w jednym przypadku doszło w świątyni do lokalnego odspojenia tynku od uszkodzonego nadproża. W wyniku intensyfikacji istniejących uszkodzeń fragment cegły odpadł również od nadproża w północnej części absydy (rys. 7b). Intensyfikacji uległy także spękania widoczne w sklepieniu zakrystii północnej. Zinventaryzowano również wskrośne spękania pasm podokiennych w absydzie (rys. 8a). Oględziny konstrukcji sklepień z poziomu strychu wykazały, że zarysowane są żebra i powierzchnia sklepienia nad absydą (rys. 8b).

Rys. 7. Uszkodzenia zinwentaryzowane w konstrukcji kościoła: a) wskrośne spękania nadproży okiennych w absydzie, b) lokalny ubytek cegły w spękanym nadprożu okiennym absydy

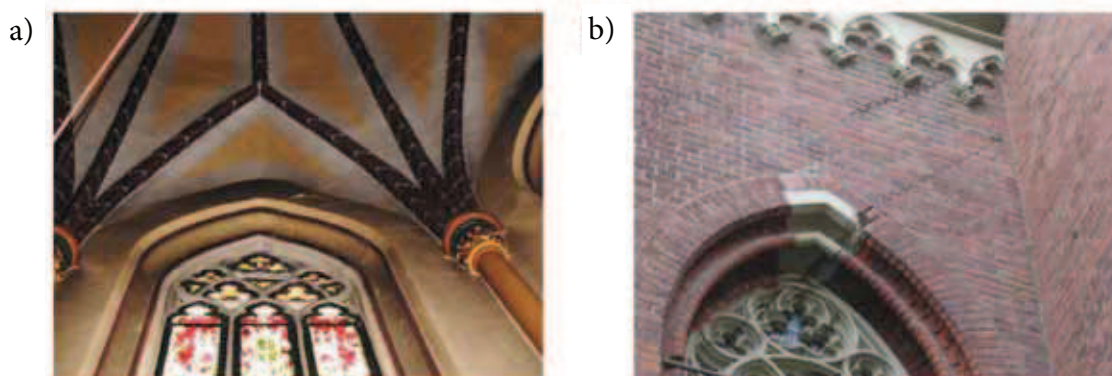
Rys. 8. Uszkodzenia zinwentaryzowane w konstrukcji kościoła: a) wskrośne spękania pasm podokiennych w absydzie, b) poprzeczne zarysowanie żebra sklepienia nad absydą, widoczne na strychu

Przytoczone powyżej przykłady uszkodzeń, które powstały na skutek prowadzonej obecnie eksploatacji wskazują, że uszkodzenia elementów konstrukcyjnych występują przede wszystkim w usytuowanej we wschodniej części świątyni absydzie. Spękania o charakterze konstrukcyjnym powstały również w sklepieniu zakrystii północnej, którego konstrukcja jest usytuowana niżej w stosunku do sklepień nawy głównej, transeptu czy prezbiterium.
