Ochrona powierzchni dzielnicy Wirek w świetle dokonanej i prowadzonej podziemnej eksploatacji górniczej

Surface protection in Wirek district in the light of accomplished and conducted underground mining exploitation

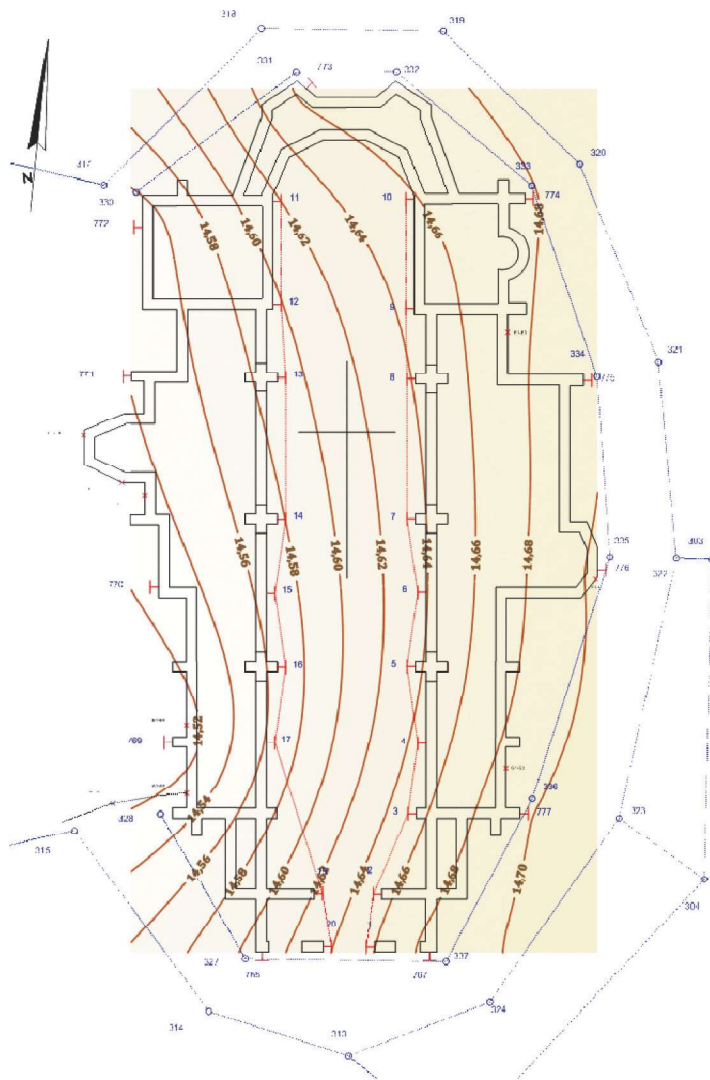
Obniżenia na budynku kościoła od 1966 r. wynoszą od 14,503 m (punkt 769, na południowo-zachodnim narożu) do 14,704 m (punkt 776, na wschodniej nawie), rys. 5 i 6. Różnica wynosi około 0,20 m, co świadczy o małym pochyleniu (około 6,5 stopnia) bryły kościoła w kierunku wschodnim.

Rys. 5. Izolinie obniżeń bryły kościoła
Fig. 5. Isolines of church depressions

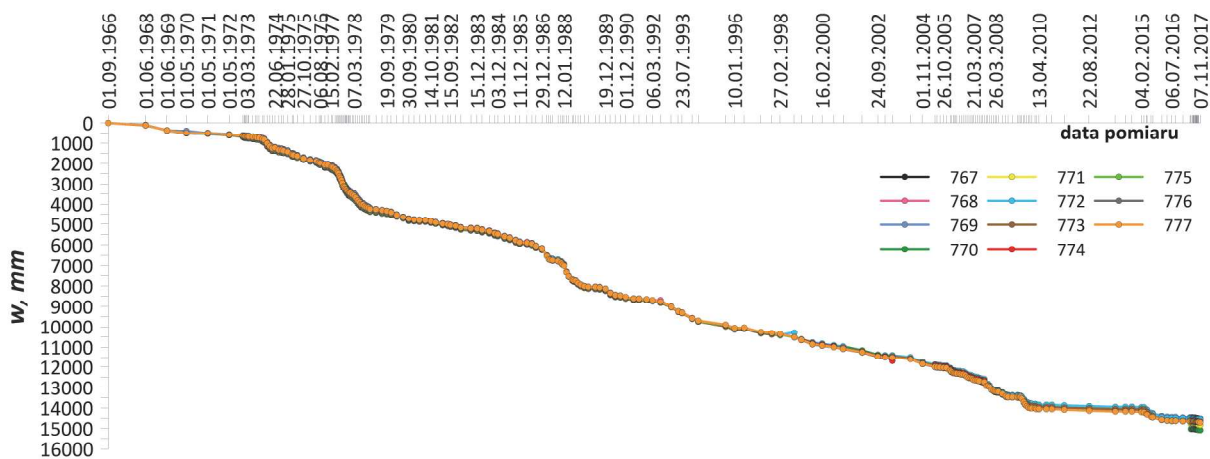
Rys. 6. Obniżenia reperów zastabilizowanych na ścianach zewnętrznych kościoła
Fig. 6. Depressions of benchmarks stabilized on the church's external walls

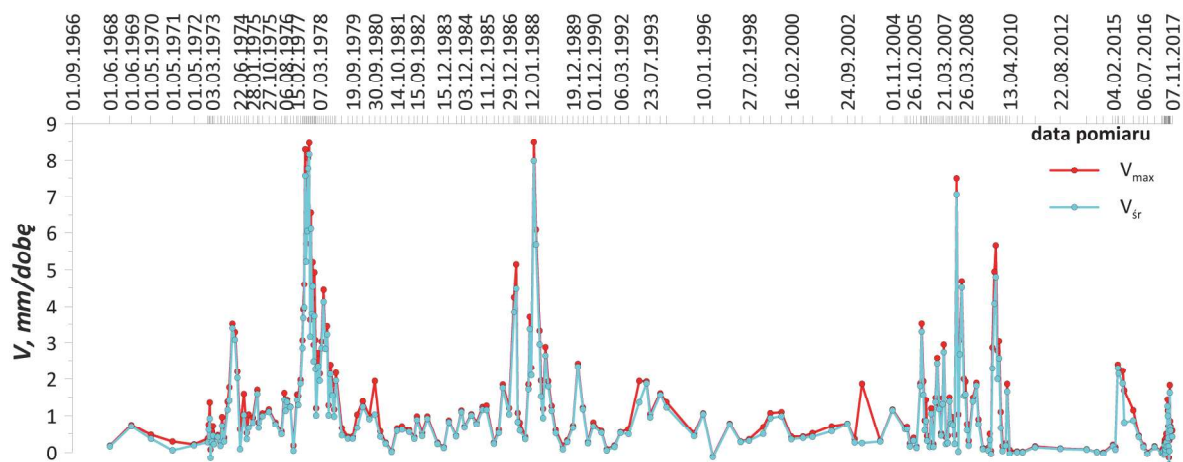
Można wyróżnić cztery okresy, w których ujawniały się w rejonie kościoła intensywne wpływy eksploatacji górniczej, lata 1977 i 1988 (obniżenia do 9 mm/dobę) oraz w latach 2007 i 2009 r. (obniżenia do 8 mm/dobę), (rys. 7). Przez ostatnie

dwa lata (2015–2017) dobowe przyrosty obniżeń nie przekraczały wartości średnio 2,5 mm. W okresie ujawniania się intensywnych obniżeń (większych od przeciętnych) częstość pomiarów wynosiła 2–3 dni.

Rys. 7. Prędkości obniżenia reperu 769 na ścianie zewnętrznej budynku kościoła
Fig. 7. Subsidence speed of point 769 on the external wall of the church building

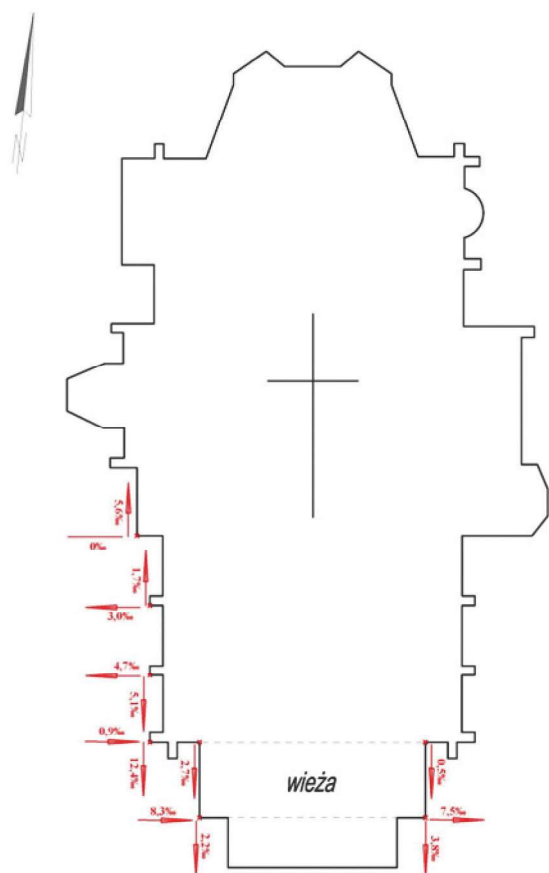
Pomiar z maja 2017 r. wykazał, że część południowa kościoła (wieża) wychyla się w kierunku południowo-wschodnim. Południowa część wieży ma średnie wypadkowe wychylenie 8,5 mm/m. Z kolei północna część budynku kościoła jest wychylona do 5,6 mm/m w kierunku północnym, przy czym lokalnie wychylenie wynosi do 7,0 mm/m w kierunku południowo-zachodnim.

Rys. 8. Wektory wychyleń wieży i pozostałej części kościoła w maju 2017r.

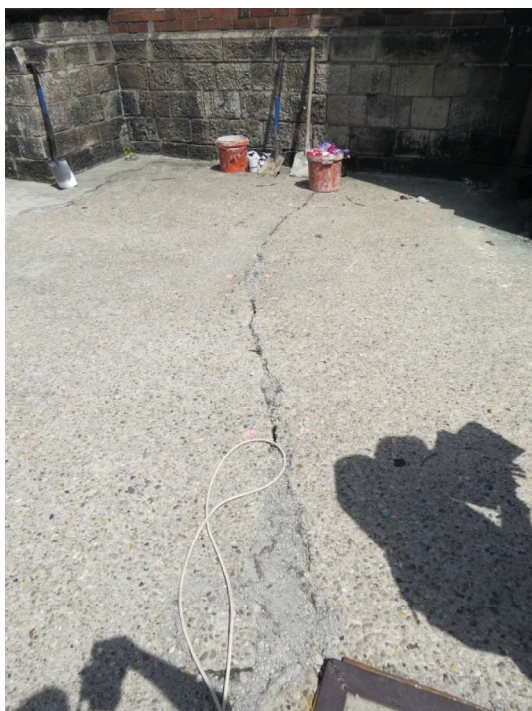
Najistotniejsza, z uwagi na obiekt użyteczności publicznej, a także specyfikę tego obiektu, była naprawa jego sklepienia, ścian bocznych oraz żelbetowej płyty. Uszkodzenia sklepienia kościoła wystąpiły w maju 2017 r., co spowodowało podjęcie przez kopalnię prac naprawczych, jak i nowych zabezpieczeń na prognozowane deformacje w planie ruchu na lata 2018-2020.

Rys. 9. Zdjęcie zaistniałych uszkodzeń żelbetowej płyty oraz ściany zewnętrznej budynku kościoła (2017r.)

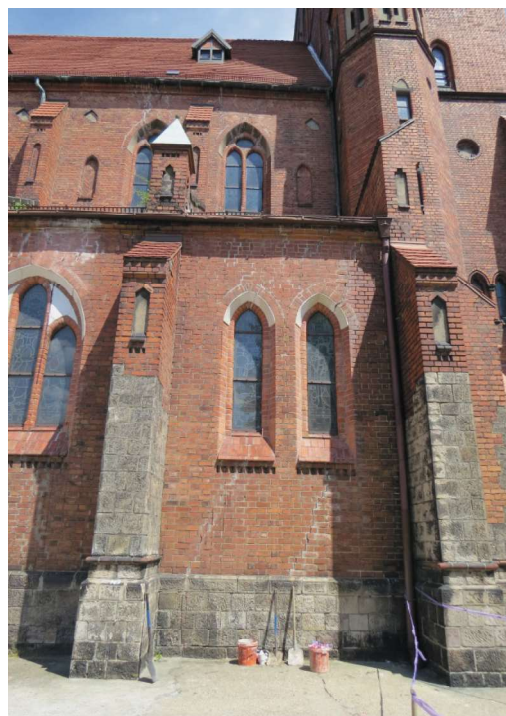
Rys. 10. Rejon wystąpienia uszkodzenia płyty

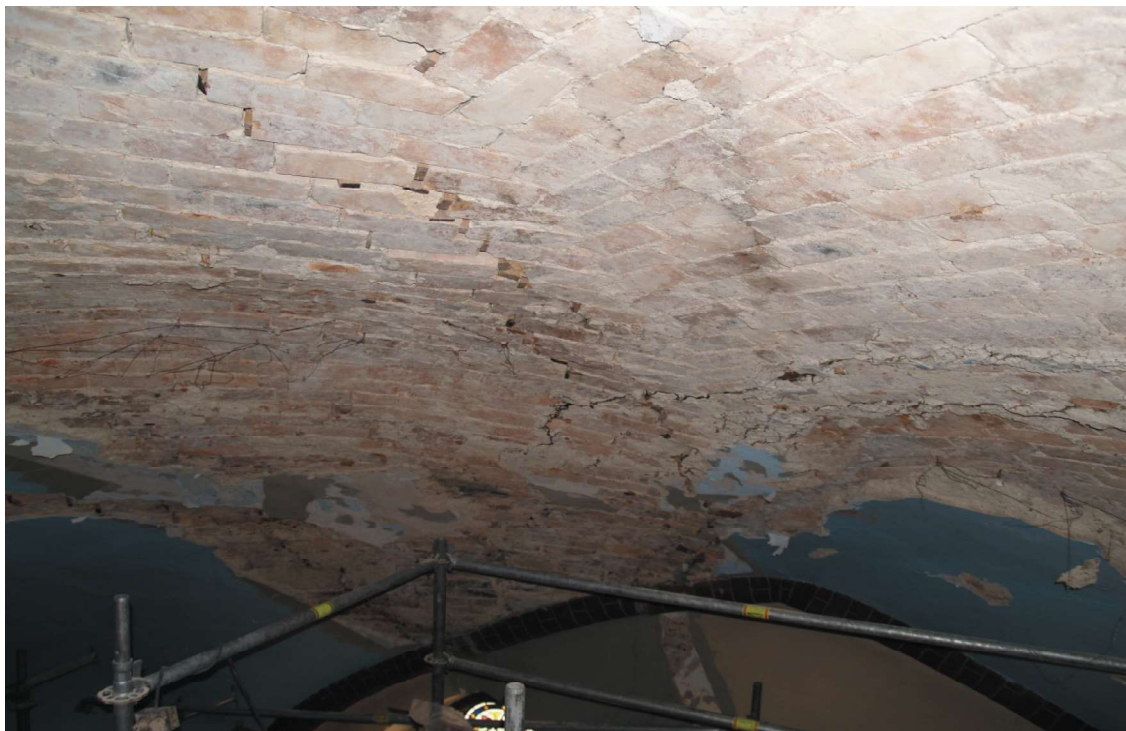
Rys. 11. Zdjęcie spękanego pierwszego pola sklepionego od strony wieży kościoła św. Wawrzyńca (2017r.)
Fig. 11. A photo of the cracked first vaulted field from the tower of St. Lawrence Church

W połowie 2017 roku został wykonany remont awaryjny kościoła polegający na odbiciu tynku z powierzchni pierwszego pola sklepionego od strony wieży, klinowaniu powstałych szczelin oraz wypełnieniu ich żywicami epoksydowymi i zaprawą pęczniejącą. Następnie od wewnątrz, przed ponownym tynkowaniem położona została siatka Leduchowskiego, a na zewnątrz po odbiciu luźnej zaprawy specjalna siatka z włókna węglowego na zaprawach klejowych. Przemurowane zostały także spękane ściany boczne pierwszego pola sklepionego przy zastosowaniu prętów spiralnych w co 2 lub 3 spoinie poziomej. Wykonany został także remont pękniętej tarczy żelbetowej okalającej budynek kościoła (rys. 11), w trzech miejscach, dwóch od strony wschodniej i jednego od strony zachodniej.
