Doświadczenia z użytkowania systemu monitorowania konstrukcji mostu kolejowego poddanego oddziaływaniu eksploatacji górniczej

Experiences from making use of structural health monitoring of a rail bridge structure impacted by mining deformations

Dr inż. Piotr Bętkowski*)

Dr inż. Łukasz Bednarski**)

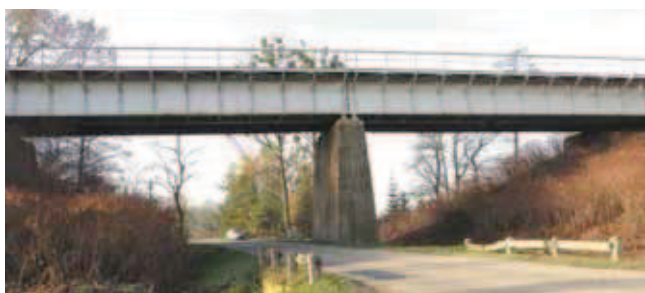
Rys. 1. Widok od strony wschodniej na most [6]
Fig. 1. View of the east side of the bridge [6]

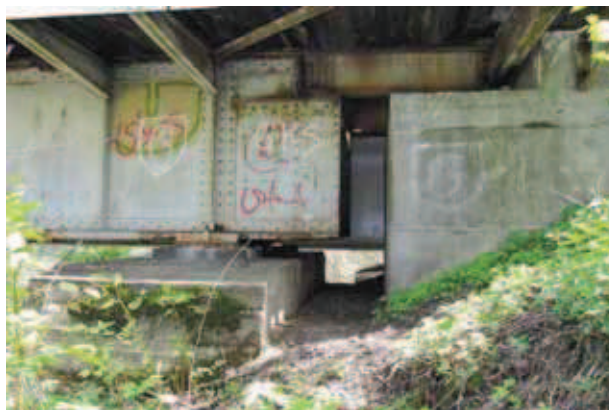
Rys. 2. Widok na przyczółek i przęsło skrajne [6]
Fig. 2. View of the abutment and span [6]

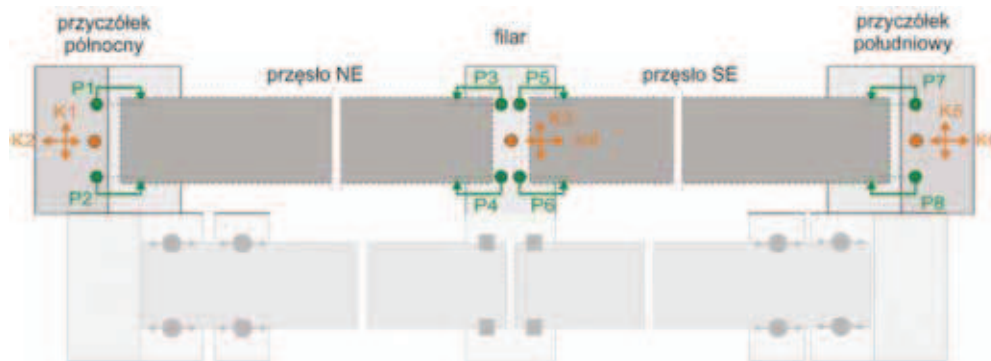
Rys. 3. Rozmieszczenie punktów pomiarowych: P – pomiary przemieszczeń, K – pomiary kątów [6]
 Fig. 3. Distribution of measurement points: P - measurements of displacement, K – measurements of angles [6]

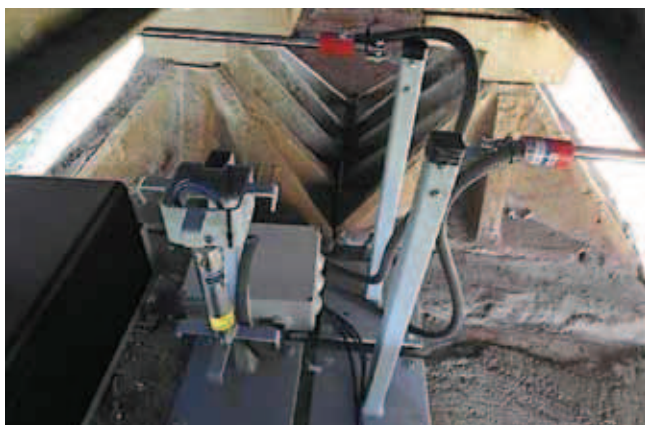
Rys. 4. Konstrukcje wsporcze do mocowania czujników kąta i czujników przemieszczeń na podporze środkowej [6]
 Fig. 4. Support structures for mounting angle sensors and displacement sensors at intermediate support [6]

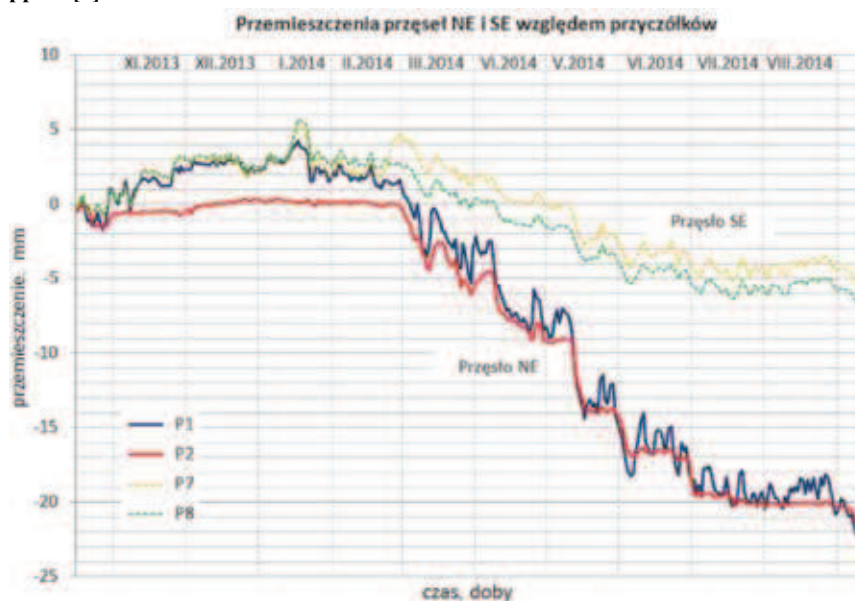
Ujemny znak pomiarów na poniższych wykresach oznacza zamykanie się szczeliny dylatacyjnej. Przyrost przemieszczeń jest szczególnie widoczny na przyczółku północnym (czujniki P1 i P2 na rys. 5, rys. 6).

Brak wyraźnego powiązania przemieszczeń rejestrowanych przez czujnik P2 ze zmianami temperatury świadczy o zaklinowaniu się lub trwałym uszkodzeniu łożyska przesuwnego na podporze.

Rys. 5. Wykres przemieszczeń wzdłuż osi obiektu przęseł NE i SE względem przyczółków [6]
 Fig. 5. Graph of displacements (along the axis of the structure) NE and SE spans relative to abutments [6]

Zainstalowany system monitorowania na obiekcie w Pawłowicach dostarczył już bardzo istotnych informacji. Została uchwycona chwila, w której deformacje terenu spowodowały modyfikację geometrii mostu. Bieżąco kontrolowane są przemieszczenia przęsła względem podpór, dzięki temu możliwe było wskazanie podpory, w której dochodzi do blokowania przesuwu i zalecenie zmiany kierunku pracy łożyska. Przesuwu w obrębie teoretycznie stałej podpory

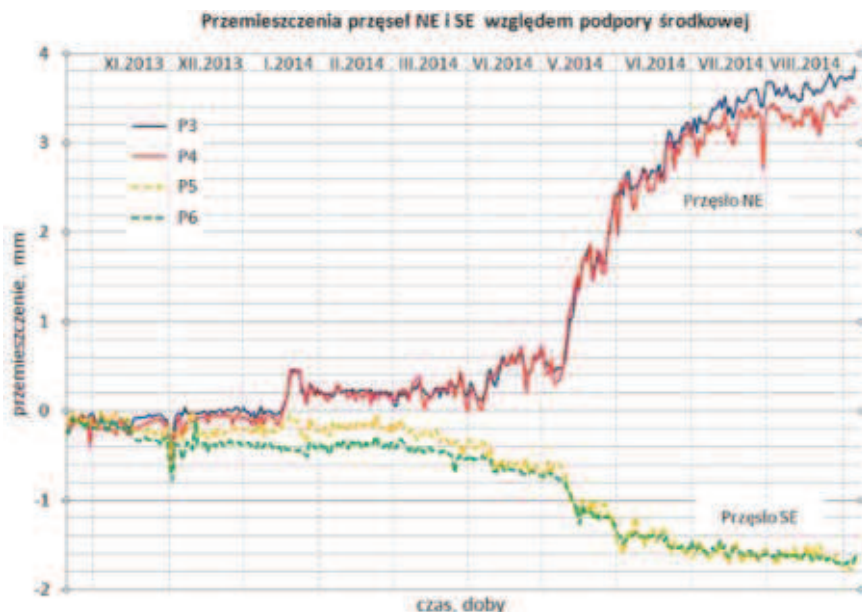
Zaobserwowano również przemieszczenia przęseł względem nieprzesuwnej podpory środkowej (filara). Wartości dodatnie dla przęsła NE świadczą o jego przemieszczeniu się w kierunku przyczółka. Część zmierzzonego przemieszczenia związana jest z wyczerpywaniem luzów w połączeniach między blachownicą mostu, podporą stalową a filarem żelbetowym. Niestety z pewnością dochodzi również do deformacji podpór stalowych oraz skręcania filara względem jego osi.

Rys. 6. Wykres przemieszczeń wzdłuż osi obiektu przęseł NE i SE względem podpory środkowej [6]

Fig. 6. Graph of displacements (along the axis of the structure) NE and SE spans relative to the center pillar [6]

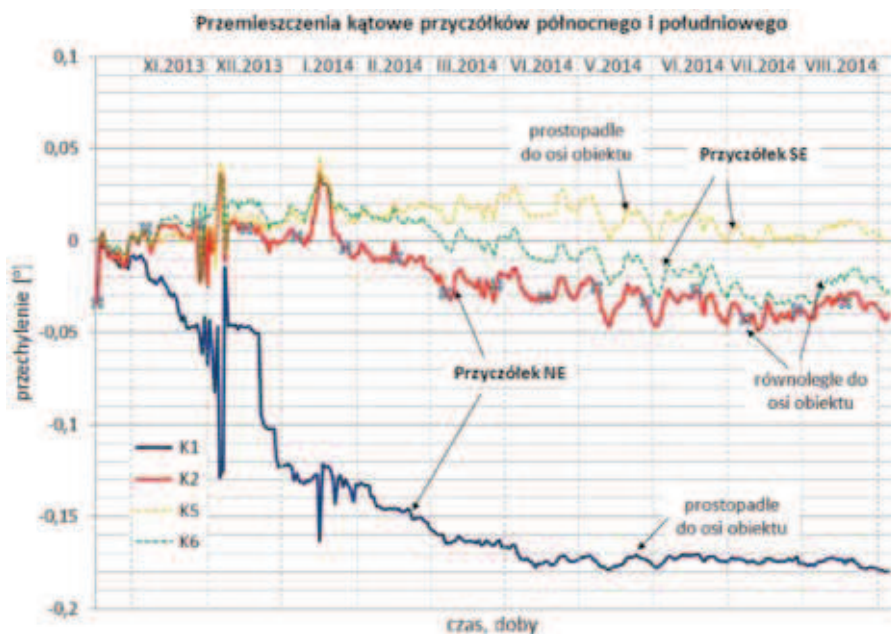
Na rysunku 7 pokazano wykresy zmian przechyłów przyczółka północno-wschodniego i południowo-wschodniego w okresie od listopada 2013 do początku września 2014 roku. Analiza w płaszczyźnie pionowej równoległej do osi obiektu wartości przemieszczeń kątowych (czujniki K2 i K6) łącznie z wartościami przemieszczeń przęseł względem przyczółków pomierzonymi czujnikami P1 i P2 oraz P7 i P8 pozwala stwierdzić, że przyczółki uległy zbliżeniu. Wartość tego zbliżenia w poziomie fundamentu jest większa niż w poziomie oparcia pomostu. Przechył przyczółków północnego i południowego, przy założeniu ich teoretycznej wysokości $H=8$ m (dla celów szacunku spełzania), osiągnął największą wartość w połowie lipca 2014r. i wynosił odpowiednio $x_N = 7,0$ mm (w kierunku N) i $x_S = 4,9$ mm (w kierunku S). Jeśli będziemy posługiwać się wartościami średnimi przemieszczeń P dla każdego z przyczółków (max $P_{NE} \approx 21$ mm, max. $P_{SE} \approx 6$ mm), to uwzględniając przechyły obliczymy wartość spełzania na poziomie gruntu wynoszącą ≈ 39 mm. Prognozowane odkształcenie terenu wynosi ok. $-1,2$ mm/m, co przy odległości między przyczółkami około

45 m pozwala oszacować prognozowane ich zbliżenie na poziomie około 54 mm. Oznacza to, że spełzanie w chwili obecnej stanowi już ok. 72 % spełzania prognozowanego.

Ciekawą obserwacją stanowi pomiar przechyłu przyczółka północno-wschodniego w płaszczyźnie prostopadłej do osi toru. Wartość zmierzonego kąta wynosi obecnie $K1 \approx -0,18^\circ$. Oznacza to, że przyczółek (przy założeniu jego teoretycznej wysokości $H=8$ m) przechylił się w taki sposób, że górna część konstrukcji przemieściła się około 25 mm w kierunku zachodnim. Takie zachowanie się północno-wschodniej podpory może skutkować obserwowanym kleszczeniem się (klinowaniem) łożyska przesuwne (czujnik P2). Nie jest ono zgodne z prognozowanym wskaźnikiem deformacji, który w tej płaszczyźnie wynosi $T_{\perp} = -1,7$ mm/m (wychylenie w płaszczyźnie prostopadłej do osi mostu w kierunku wschodnim), co dla wysokości przyczółka równej 8 m oznaczać powinno przemieszczenie górnej powierzchni podpory na poziomie 14 mm w przeciwnym kierunku do pomierzonego.

Znamienny jest fakt, że przyczółek południowo-wschodni nie podlega przechyłom w płaszczyźnie prostopadłej do osi mostu.

Rys. 7. Przechylenie przyczółka północnego i południowego w płaszczyznach równoległej i prostopadłej do osi mostu [6]

Fig. 7. Tilting of the northern and southern abutments in planes parallel and perpendicular to the axis of the bridge [6]

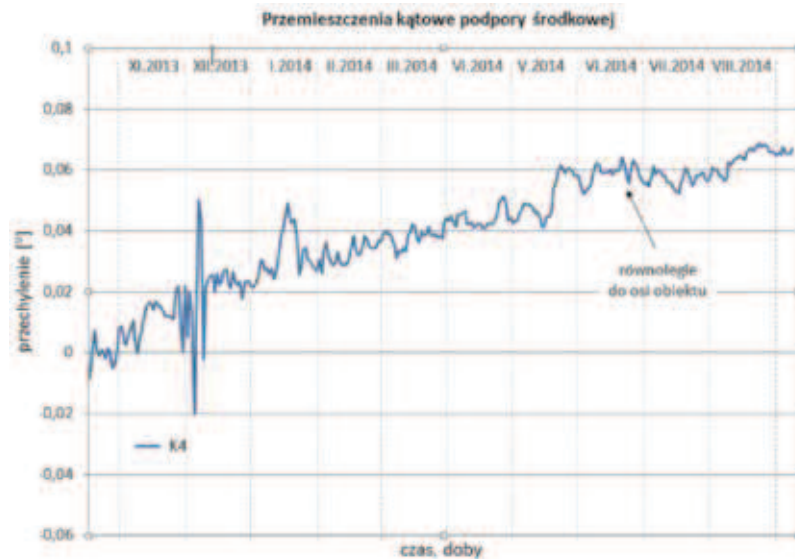
Rys. 8. Przechylenie podpory środkowej w płaszczyźnie równoległej do osi obiektu ("+" oznacza przechył na północ) [6]

Fig. 8. Chart of tilting support in plane parallel to the axis of the structure ("+" means a tilt towards the north) [6]

Pomiar przechyłu podpory środkowej w płaszczyźnie osi obiektu (rys. 8) wskazuje, że filar przechylił się w kierunku północnym tak, że przemieszczenie jego głowicy wynosi obecnie około 9,5 mm.
