# BUDYNKI Z NIETYPOWYCH MATERIAŁÓW W GMINACH OSTRÓW MAZOWIECKA I ZARĘBY KOŚCIELNE W POLSCE PÓŁNOCNO-WSCHODNIEJ – WYNIKI POSZUKIWAŃ TERENOWYCH W 2017 ROKU

Amelia Dobrońska<sup>1</sup>, Jarosław Szewczyk<sup>2</sup>

BUILDINGS CONSTRUCTED WITH ALTERNATIVE MATERIALS IN COMMUNES OSTRÓW MAZOWIECKA AND ZARĘBY KOŚCIELNE, N-E POLAND – THE RESULTS OF FIELD SURVEYS IN 2017

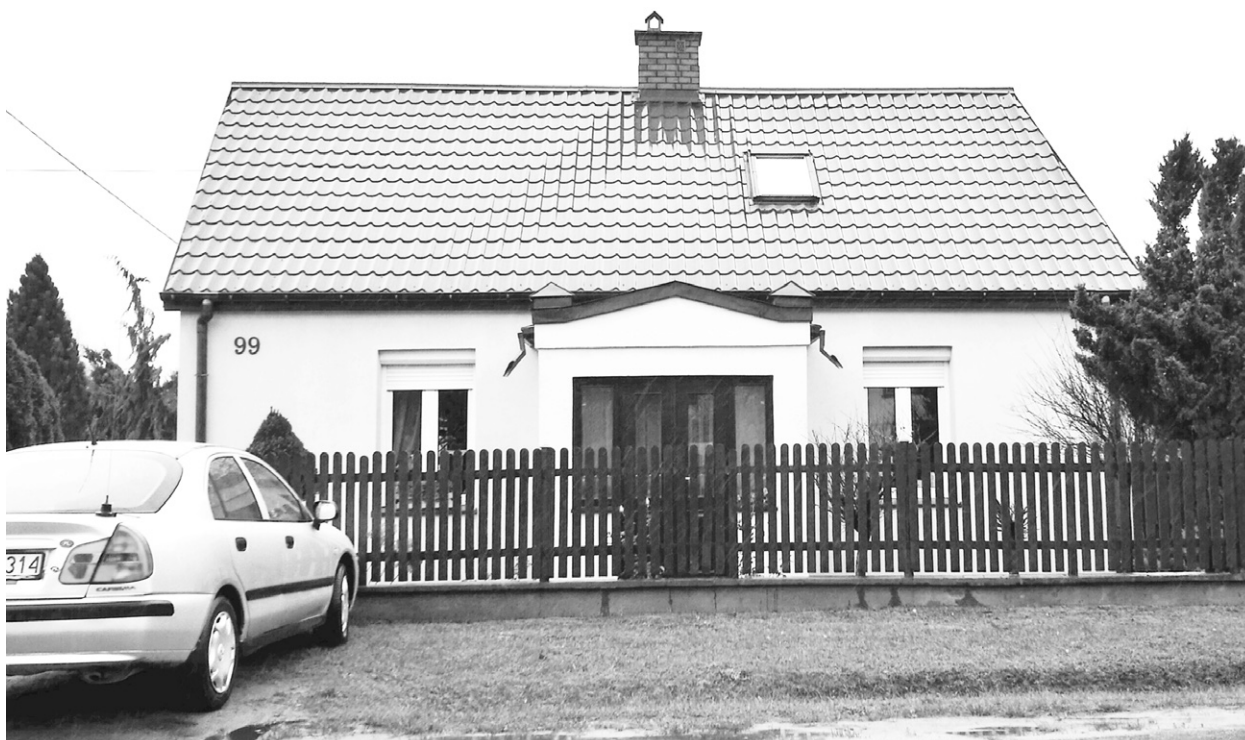
Mur z polan opałowych jest gruby na około 50 cm i dodatkowo ocieplony styropianem, wykończony tynkiem „barankiem”. Dach obecnie jest pokryty bla-

**Ryc. 1.** Dom z polan opałowych przy ul. Sikorskiego w Ostrowi Mazowieckiej, widok od strony ulicy. Fot. A. Dobrońska, 2017  
**Fig. 1.** A cordwood-constructed house in Ostrów Mazowiecka, Sikorskiego St.; photo by A. Dobrońska, 2017

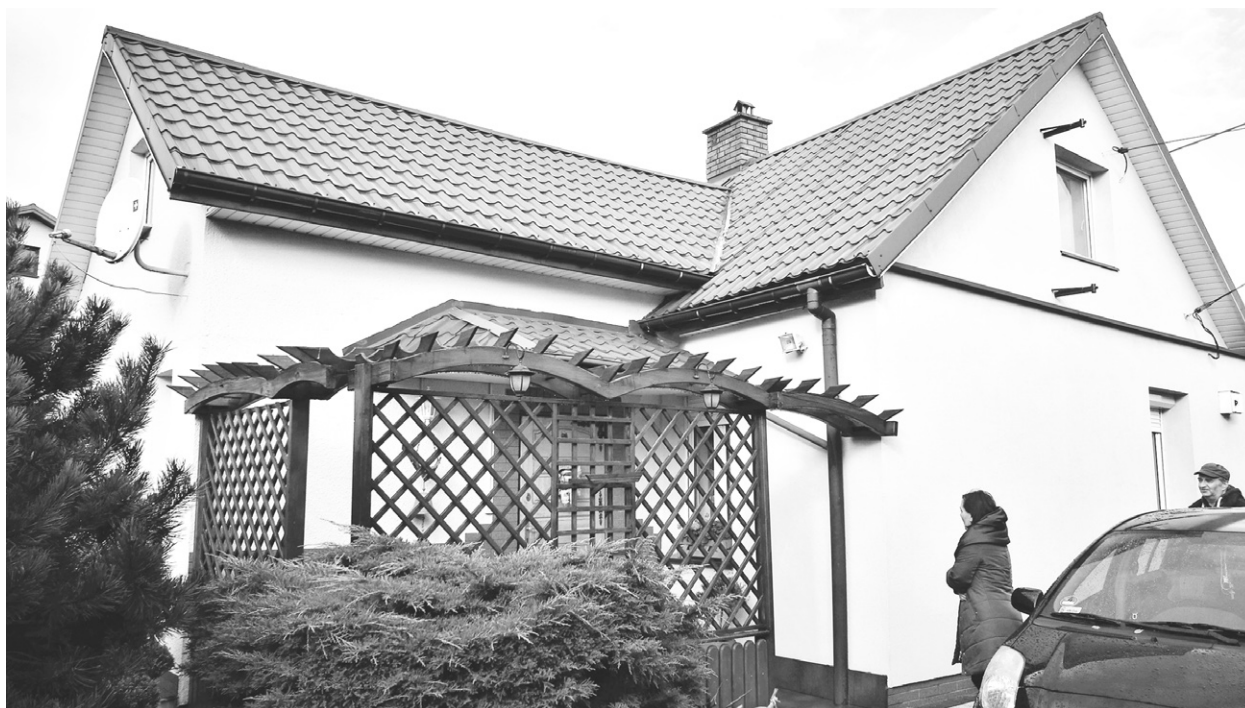
**Ryc. 2.** Dom z polan opałowych przy ul. Sikorskiego w Ostrowi Mazowieckiej, widok od strony podwórka; fot. A. Dobrońska, 2017  
**Fig. 2.** A cordwood-constructed house in Ostrów Mazowiecka, Sikorskiego St. (a court view); photo by A. Dobrońska, 2017

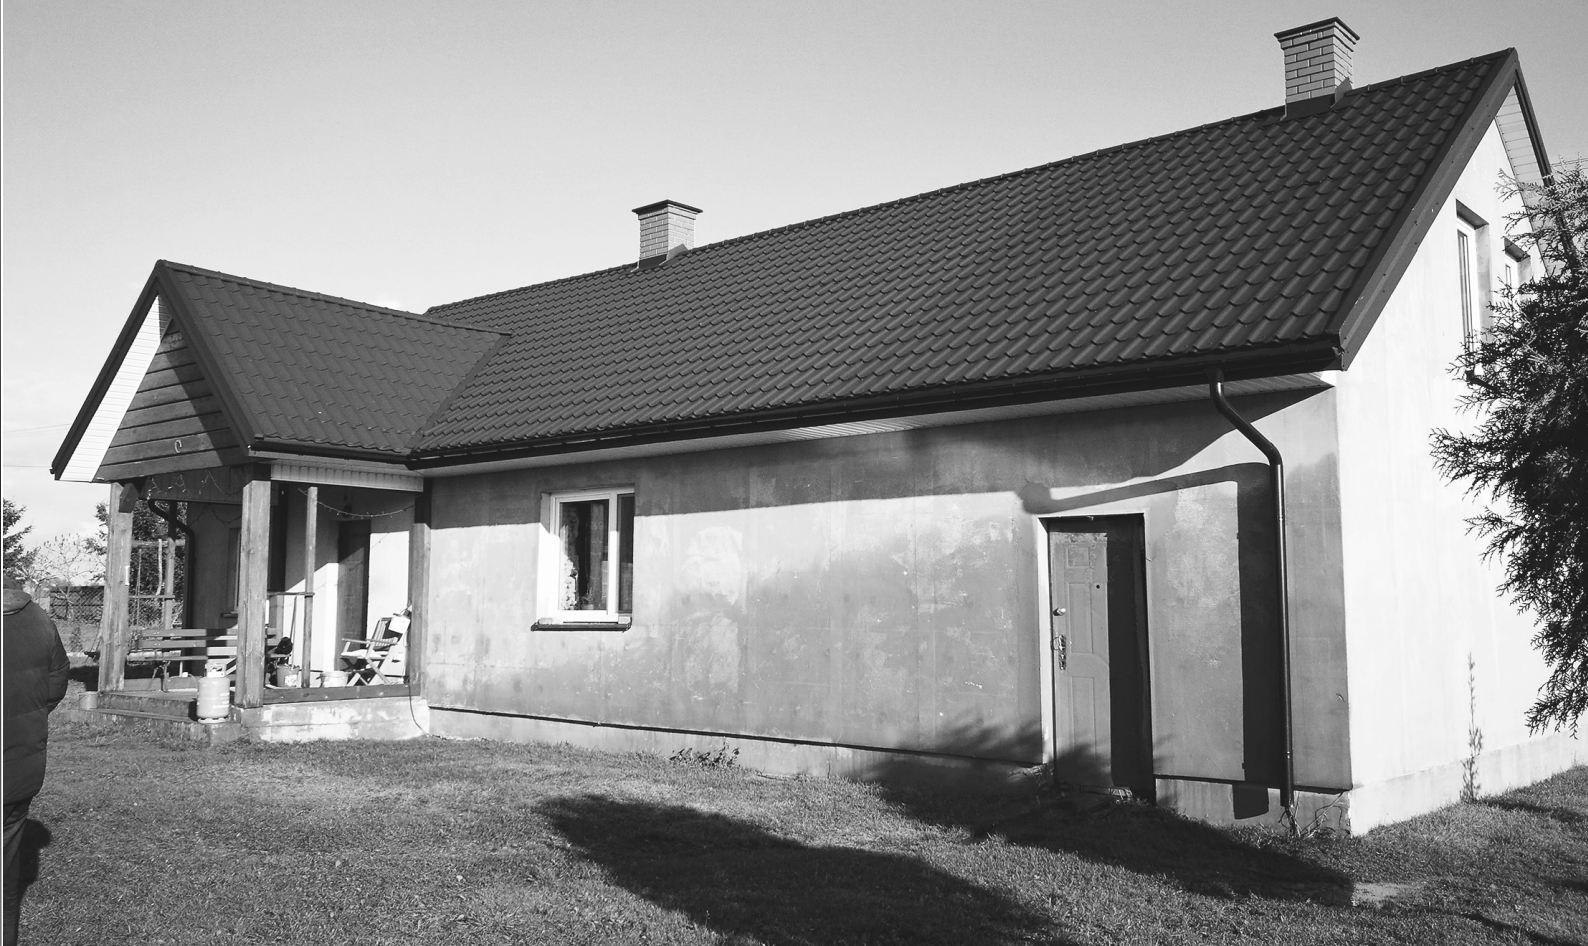
**Ryc. 3.** Dom z polan opałowych w Złotorii koło Ostrowi Mazowieckiej, widok od strony podwórka; fot. A. Dobrońska, 2017  
**Fig. 3.** A cordwood-constructed house in Złotoria (Ostrów Mazowiecka commune; a court view); photo by A. Dobrońska, 2017

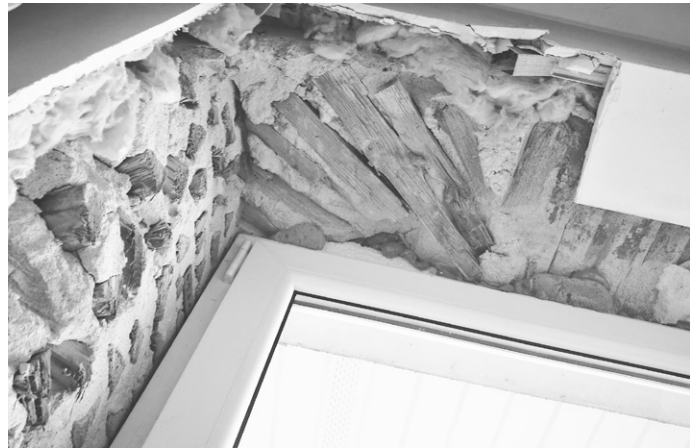
Ryc. 4. Widok na polana opałowe w niezastłoniętej jeszcze ścianie; fot. A. Dobrońska, 2017

Fig. 4. A detail of a cordwood masonry house; photo by A. Dobrońska, 2017

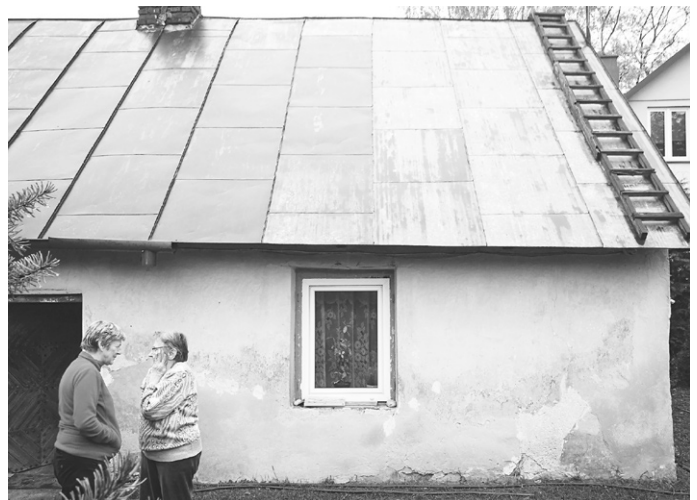
Ryc. 5. Dom z gliny przy ul. Warszawskiej w Ostrowi Mazowieckiej, widok od strony podwórka; fot. A. Dobrońska, 2017

nej (obecnie nieużywanej), która znajduje się niemal w centrum domu. Konstrukcja dachu jest drewniana, przykryta w jednej trzeciej papą, a pozostała część blachą płaską (układaną na rąbek stojący). Oryginalne, drewniane drzwi z okuciami kowalskimi mają wysokość 160 cm. Dzięki nim widać, jak dom osiada w głąb ziemi

– właścicielka wspomina, jak jeszcze kilka lat temu musiała wyciągnąć rękę do góry, żeby dosięgnąć framugi, zaś obecnie, żeby wejść przez nie do środka, musi się schylić. Okna w pokoju od strony ulicy są drewniane, natomiast w kuchni i w drugim pokoju zostały wymienione na plastikowe.

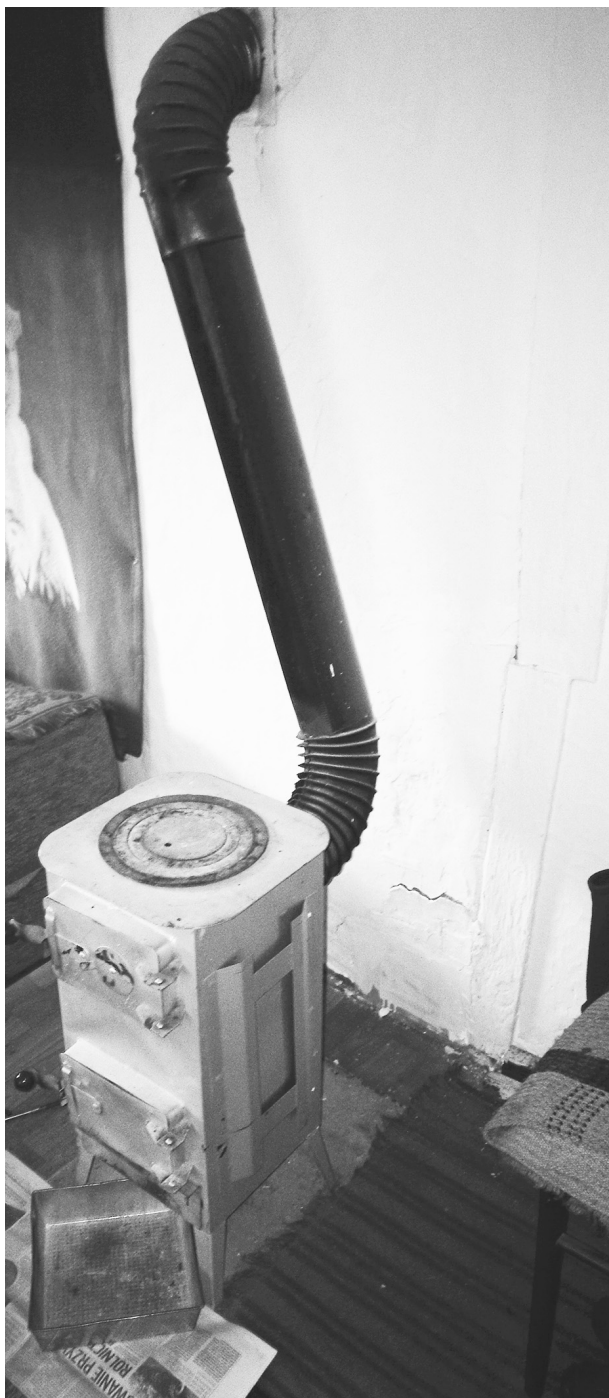
**Ryc. 6.** Wnętrze domu z gliny przy ul. Warszawskiej w Ostrowi Mazowieckiej; Fot. A. Dobrońska, 2017  
**Fig. 6.** An interior of an earth-constructed house in Ostrow Mazowiecka, Warszawska St.; photo by A. Dobrońska, 2017

Głównym budulcem ścian omawianego domu jest glina. Z początku podłoga była również z gliny, później zalano ją betonem. Przy styku ściany z ziemią widać niską podmurówkę z cegły, w niektórych fragmentach z kamienia. Ściana jest jednowarstwowa o grubości 60 cm, nad oknami jako nadproża oraz
