Zabytkowe świątynie a problematyka konserwatorska na przykładzie sanktuarium maryjnego w Starej Wsi i cerkwi w Baligrodzie w woj. podkarpackim

Conservation issues related to sacral monuments with reference to St. Mary of the Assumption's Sanctuary in Stara Wieś and the Orthodox Church in Baligród (in the Podkarpackie Region)

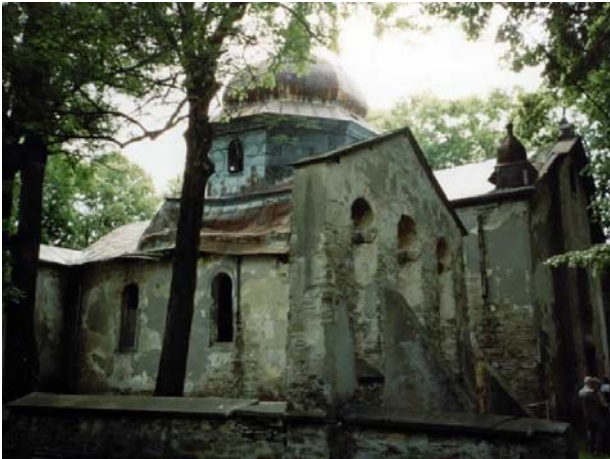
Damage to the roof had the most significant impact on the degradation of the building. Both the outer skin of the roof and its structure were damaged. The most spectacular sign of the bad condition of the structure was the 120 cm tilting of the dome and a number of places where the roof has collapsed. Numerous leaks were observed along with a damaged gutter system and clogged drainpipes preventing rainwater runoff. In addition, the plaster has been almost completely destroyed on all the façades. Cavities in stone and mortar were visible in the walls, especially in the vicinity of damaged gutters. The wall crests were also damaged. Localised damp was observed inside the building.

Ryc. 1. Cerkiew w Baligrodzie – stan przed remontem – 2005 r. (fot. Stowarzyszenie Ratowania Cerkwi w Baligrodzie)
 Fig. 1 The Orthodox Church in Baligród before restoration – 2005 (photo Save the Orthodox Church in Baligród Association)

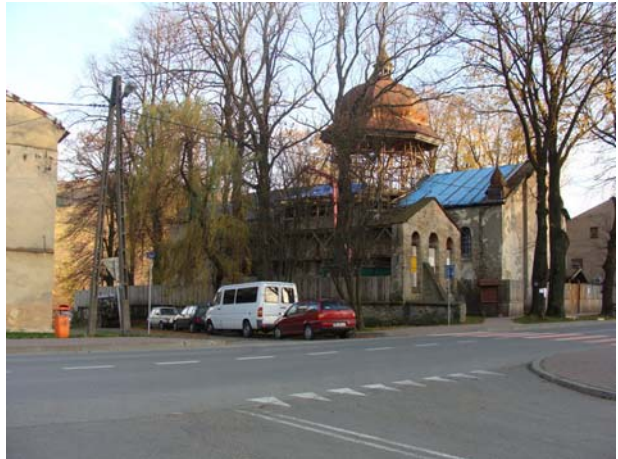
Ryc. 2. Cerkiew w Baligrodzie w trakcie remontu dachu i kopuły – listopad 2008 r. (fot. Stowarzyszenie Ratowania Cerkwi w Baligrodzie)
 Fig. 2 The Orthodox Church in Baligród during the restoration of its roof and dome – November 2008 (photo Save the Orthodox Church in Baligród Association)

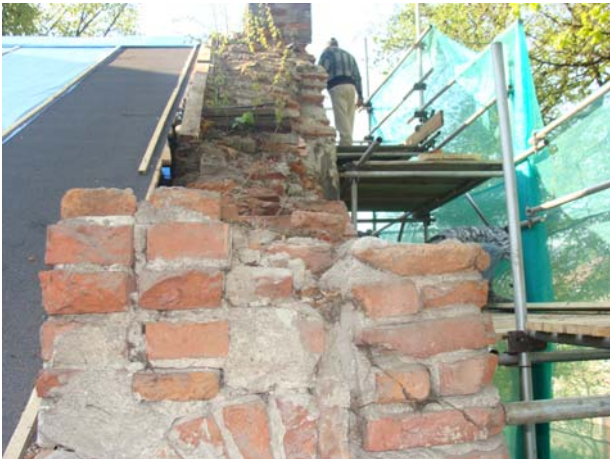
Ryc. 3. Cerkiew w Baligrodzie – korona murów – maj 2009 r. (fot. J. Kufel)
 Fig. 3 The Orthodox Church in Baligród – wall crests – May 2009 (photo J. Kufel)

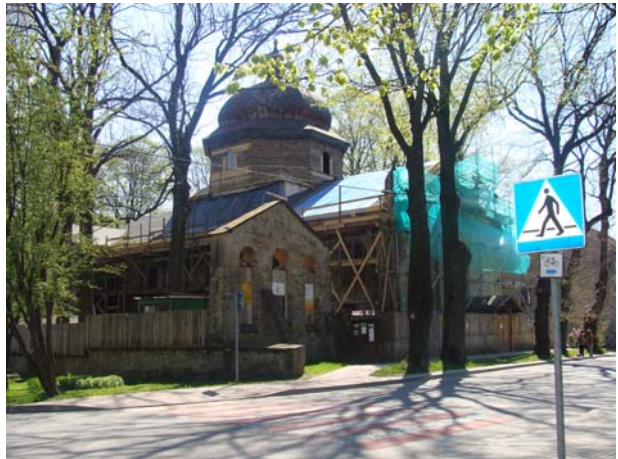
Ryc. 4. Cerkiew w Baligrodzie – zrekonstruowana więźba dachowa – kwiecień 2009 r. (fot. J. Kufel)
 Fig. 4. The Orthodox Church in Baligród – reconstructed roof structure – April 2009 (photo J. Kufel)

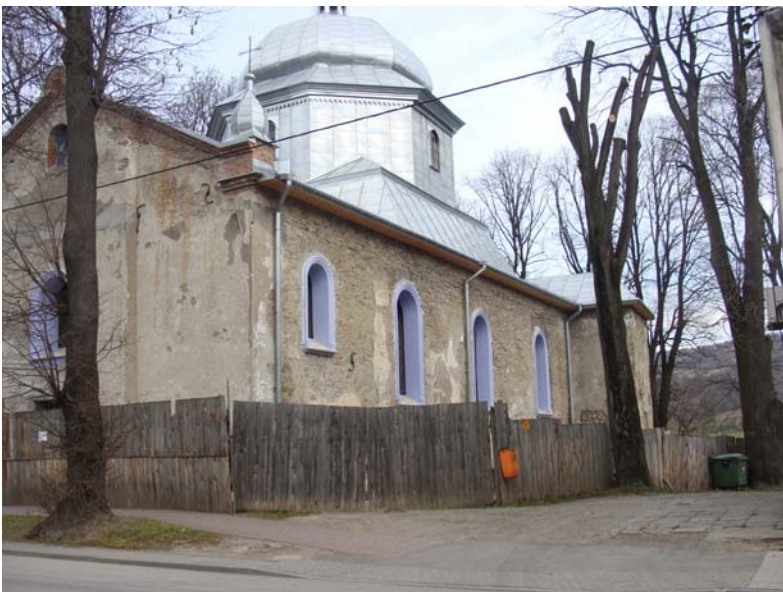
Ryc. 5. Cerkiew w Baligrodzie – zdegradowany tynk – listopad 2010 r. (fot. J. Kufel)
 Fig. 5 The Orthodox Church in Baligród – damaged plaster – November 2010 (photo J. Kufel)

The causes of damp were unambiguously determined for the Sanctuary in Stara Wieś, in contrast to the Orthodox Church in Baligród, which provided a sound basis for choosing a restoration method in line with contemporary heritage conservation practice. The only method possible in this heritage building involved application of the restoration plaster system and introduction of vertical and foundation damp proofing. Due to a lack of funds, the recommended injection method for damp proofing foundations was not applied in some parts of the building. Most probably, this will contribute to limiting significantly the durability of the plaster applied.

The first plaster layer was a rough coat of lime-cement to a thickness of 3-4 mm. The next layer involved putting on lime-cement to a thickness of 20 mm, followed by a 0.2 mm lime cement filler applied with a small plasterer's float. The façades were then painted with a silicon paint, whereas the stone wall plinths remained unplastered and were pointed with a special glue for stone.

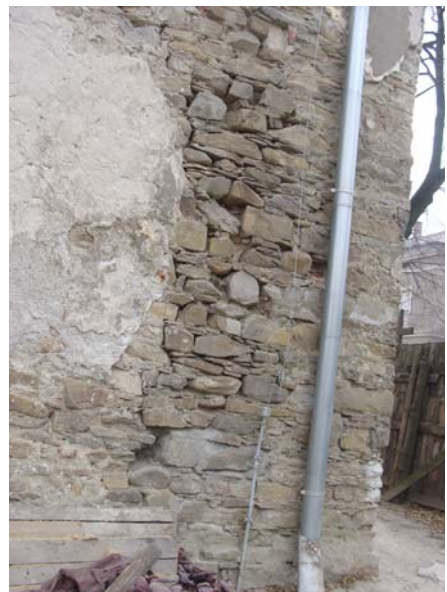
Ryc. 6. Cerkiew w Baligrodzie – wypłukany mur – listopad 2011 r. (fot. J. Kufel)
 Fig. 6 The Orthodox Church in Baligród – washed out masonry – November 2011 (photo J. Kufel)

Cracks and fissures in the walls were repaired with lime-cement mortar. In addition, external stone (sandstone) parapets were introduced. Similar protection was introduced also for extruding surfaces of plinths with the aim of protecting them from rainwater.

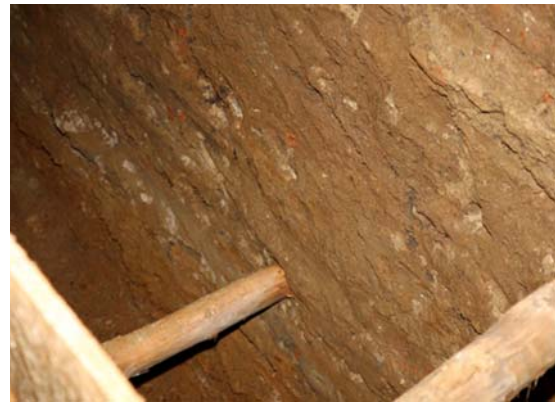
Ryc. 8. Sanktuarium w Starej Wsi – okrywka fundamentów – 2005 r. (fot. inż. J. Siwek)
 Fig. 8. The Sanctuary in Stara Wieś – foundation uncovered – 2005 (photo J. Siwek)

The first stage of restoration work involved excavating foundation walls down to the level of the cellar floor and cleaning them. Next the surface was reprofiled with Mape-Antique Intonaco NHL mortar and a bitumen damp proofing coat of Plastimul Fiber was applied. A 2 cm layer of Styrofoam was applied to protect the damp proofing course from damage. The next phase involved applying horizontal damp proofing at the floor level by means of a low-pressure injection system using a Mapestop PL mixture. The final step involved backfilling the excavations and surrounding the building with a band of gravel [6].

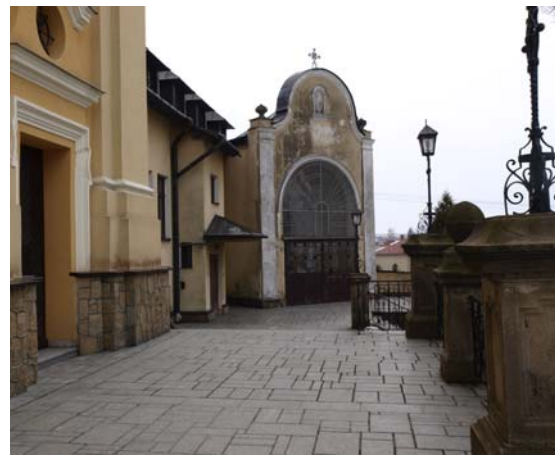
The most significant damage identified was the damp in walls, with moisture levels reaching 20% in the basement zone and 15% at the height of 1m above ground level. High salinity levels were discovered in the walls of the buildings. More than 70% of all external plaster was damaged and corroded [6].

Ryc. 9. Sanktuarium w Starej Wsi – zestawienie stanu przed i po renowacji – marzec 2013 r. (fot. T. Huk)
 Fig. 9. The Sanctuary in Stara Wieś – before and after restoration – March 2013 (photo T. Huk)

After cleaning and preparing façade surfaces, a specialised sulphur-resistant and cement-free Mape-Antique Rinzaffo base plaster was applied. This was followed with a layer of cement-free Mape-Antique MC restoration plaster. All surfaces were then covered with a 3 mm coat of Mape-Antique filler, and subsequently primed with a pigmented Silancolor Base Coat and covered with a textured pigmented silicon Sil-
