CHARAKTERYSTYKA WAD W SZYNACH KOLEJOWYCH WYKRYTYCH NA LINII KOLEJOWEJ NR 131 CHORZÓW BATORY-TCZEW ZE SZCZEGÓLNYM UWZGLĘDNIENIEM WAD 227 SQUAT¹

Jerzy Zariczny

Sławomir Grulkowski

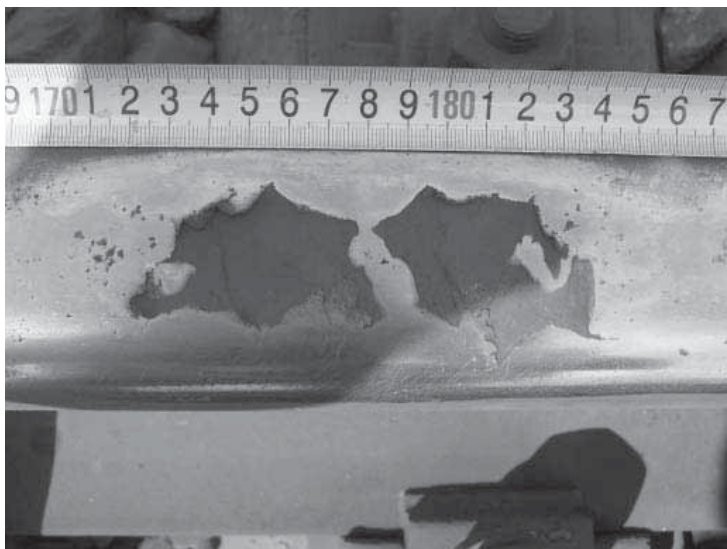
Fot. 1. Wada 227 squat o głębokości 4,2 mm w km 461,210 w lewym toku szynowym

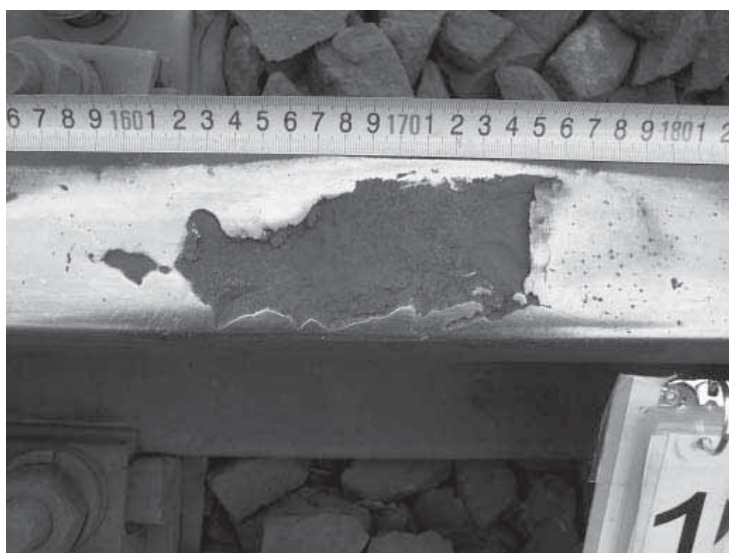
Fot. 2. Wada 227 squat o głębokości 4,6 mm w km 461,990 w lewym toku szynowym

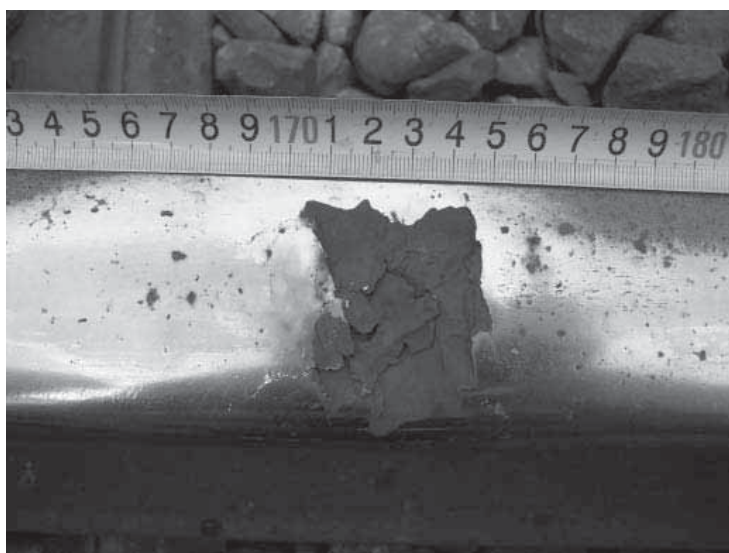
Fot. 3. Wada 227 squat o głębokości 6 mm w km 460,910 w lewym toku szynowym

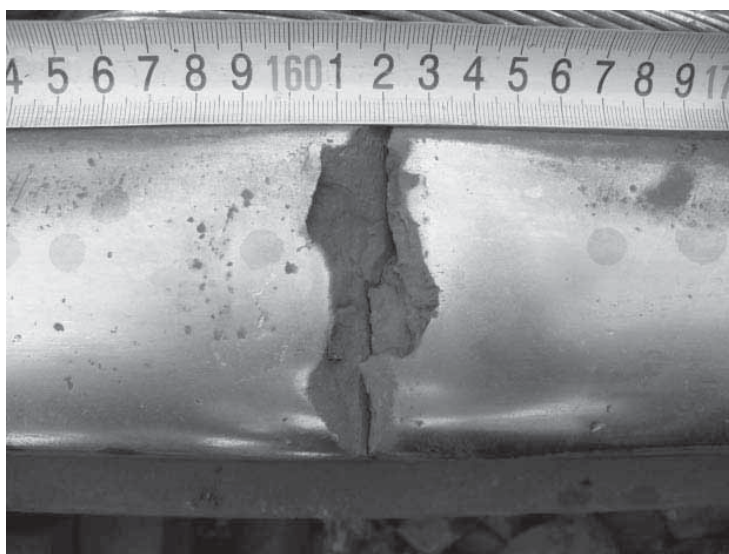
W km 465,580 – 465,605 (odcinek o długości 25 m) w prawym toku szynowym wykryto aż 19 wad 227 squat i 5 wad 224, co daje średnio 0,96 wad/m. Wady 224 w późniejszej fazie rozwoju mogą się przekształcić w wady 227 squat. W początkowej fazie rozwoju 18 wad 227 squat ma głębokość do 1 mm i długość do 60 mm (wyjątek stanowi jedna z nich o długości 80 mm). Natomiast w km 465,590 doszło do złamania szyny. Doprowadziła do tego wada 227 squat o głębokości 6 mm i długości 50 mm (fot. 4). W planie jest prosta, a w profilu jest wzniesienie o pochyleniu 3,6‰. Odcinek jest położony w strefie nr 1. Szyny są przytwierdzone do podkładów dębowych.

Fot. 4. Złamana szyna w km 465,590 w prawym toku szynowym
