O celowości rewitalizacji konstrukcji szachulcowych

Dr inż. Edmund Przybyłowicz, Ekspert-Bud-Projekt Firma Wielobranżowa

Dr inż. Daria Horbik, CUTOB-PZITB Sp. z o.o

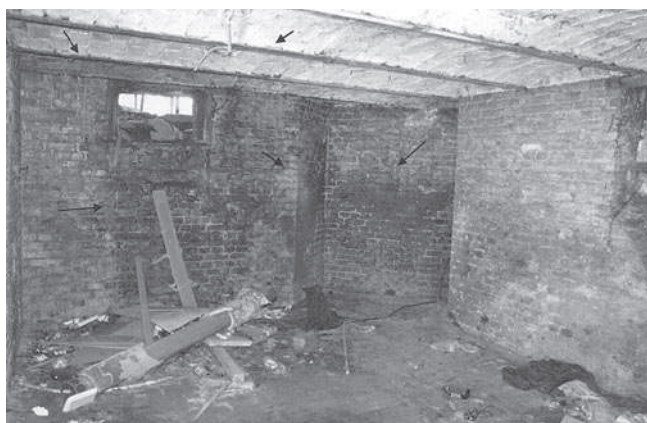
Rys. 3. Jedno z pomieszczeń piwnicznych

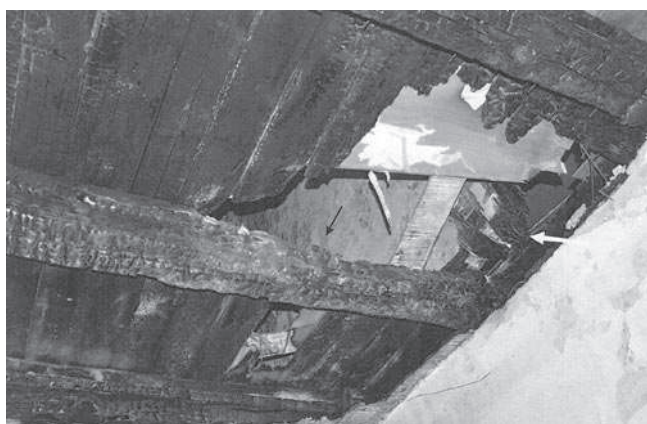
Rys. 4. Widoczne nadpalone elementy drewniane stropu i ściany nad parterem

Przeprowadzone ekspertyzy wykazały zawilgocenia murów piwnic >12%, korozję stalowych belek stropowych nad piwnicą około 50% przekroju, obecność grzyba domowego i pleśni na murach i elementach szkieletu drewnianego i belek stropowych, porażenie drewna przez szkodniki drewna (spuszczel i kołatek), zawilgocenie drewna rzędu 25%, zbutwienie niektórych przekrojów w 80%, nadpalenia belek stropowych w 60–70% przekrojów niektórych fragmentów ich konstrukcji objętych pożarem.

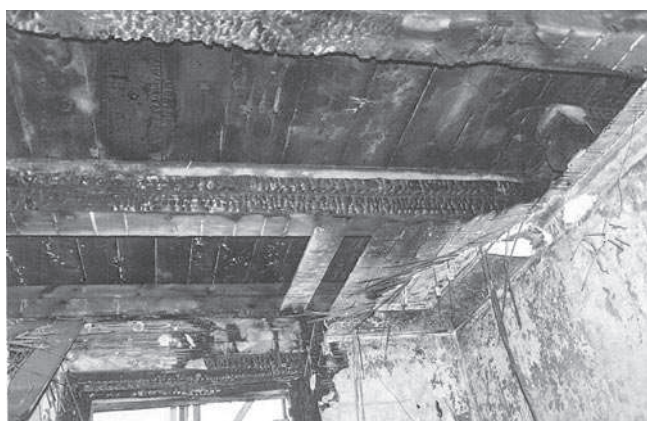
Rys. 5. Jak na rysunku 4, lecz nad I piętrzem

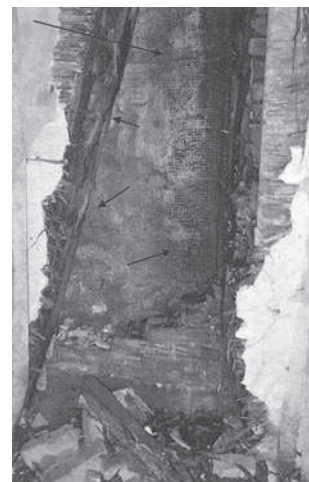
Rys. 6. Destrakcja szkieletu drewnianego i wypełniającego go muru w ścianie zewnętrznej. Tynk zewnętrzny trzyma się na siatce stalowej

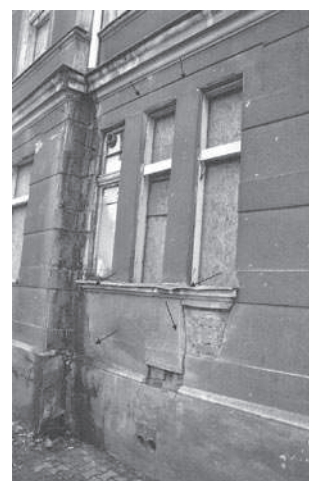
Rys. 7. Uszkodzenia ściany zewnętrznej północnej połączone z jej odchyleniem od pionu

Aktualnie niektóre ściany zewnętrzne obiektu są wychylone od pionu ponad 12 cm. Występują spękania tynków

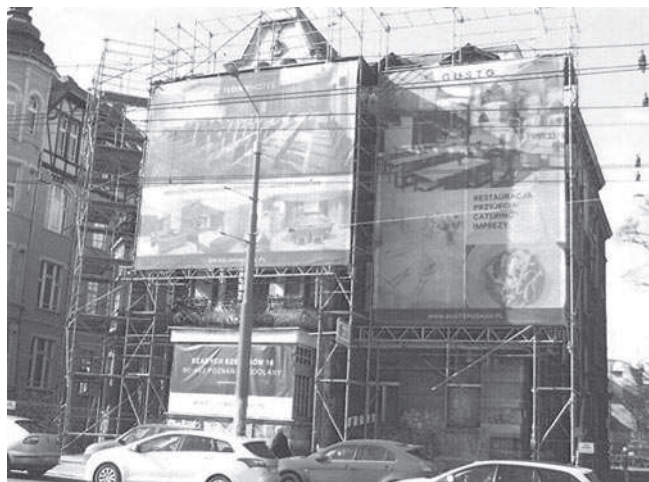
Rys. 8. Elewacja wschodnia (od ulicy) i sposób jej tymczasowego zabezpieczenia

zewnętrznych i wewnętrznych. Przez powstałe szczeliny penetruje do wnętrza przekrojów ścian woda opadowa, pogłębiając dalszą destrukcję drewna. Budynek nie nadaje się do remontu i stwarza zagrożenie bezpieczeństwa – może wystąpić katastrofa budowlana. Powiadomiono o tym fakcie nadzór budowlany.

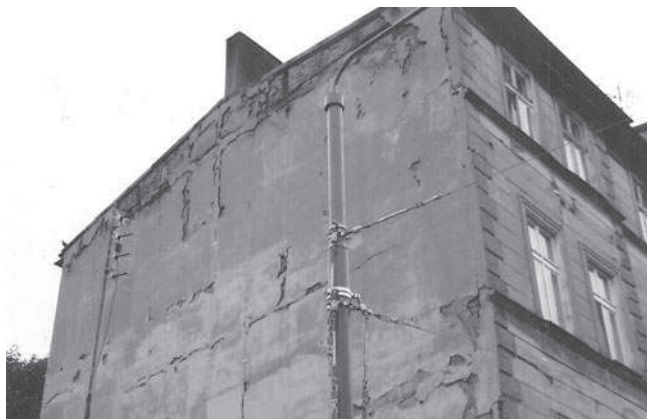
Rys. 9. Uszkodzenia tynków zewnętrznych na ścianach budynku połączone z deformacjami szkieletu drewnianego

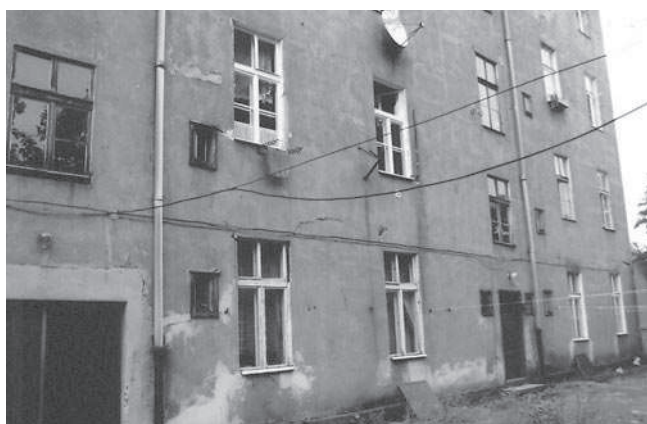
Rys. 10. Uszkodzenia tynków i konstrukcji ścian od strony podwórza

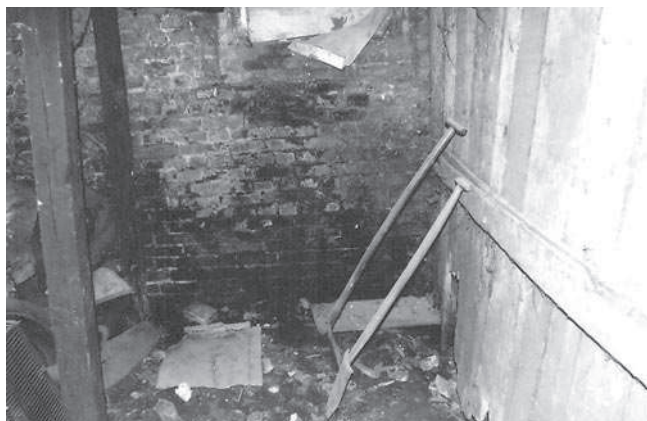
Rys. 11. Zawilgocona ściana piwnic, zarwany strop drewniany nad piwnicą podparty słupem drewnianym, który zbutwiał

Obecnie stan obiektu stwarza zagrożenie bezpieczeństwa dla zamieszkujących go ludzi z powodu bardzo złego stanu ścian zewnętrznych, destrukcji stropów nad piwnicami, uszkodzeń biologicznych drewna zarówno w szkielecie nośnym ścian, jak i stropów (zawilgocenia niektórych elementów drewnianych sięgają 30%, powodując butwienie i zgniliznę drewna). Destrukcja konstrukcji obiektu jest wywołana poprzez uszkodzone obróbki blacharskie, parapety, rury spustowe. Powoduje to spękania i odpadanie tynków, co stwarza możliwość migracji wody opadowej do wnętrza ścian. Powstawaniu uszkodzeń sprzyja intensywny ruch tramwajów i samochodów, a także przeprowadzony remont ulicy, w wyniku którego zmieniono m.in. poziom kanalizacji deszczowej, którą ułożono wyżej w stosunku do poprzedniego jej poziomu, co uniemożliwiło odwodnienie terenu podwórka.

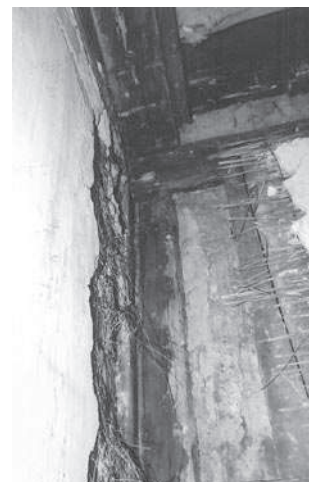
Rys. 12. Zbutwiałe elementy stropu i ściany w jednym z mieszkań na IV piętrze

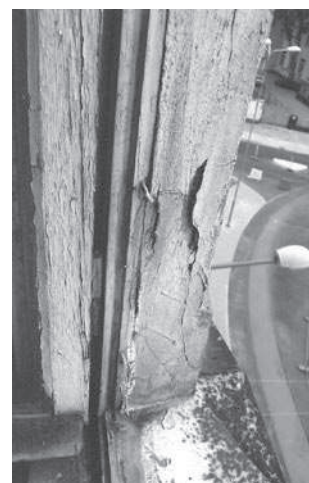
Rys. 13. Stan obróbek blacharskich gzymsu, parapetu, ościeża okiennego, okna w jednym z mieszkań od ulicy
