Stan awaryjny reaktorów biologicznych A i B znajdujących się na oczyszczalni ścieków w Wałczu jako skutek popełnionych błędów przy ich projekcie i użytkowaniu

Dr inż. Edmund Przybyłowicz, dr inż. Michał Pikos, Instytut Konstrukcji Budowlanych, Politechnika Poznańska

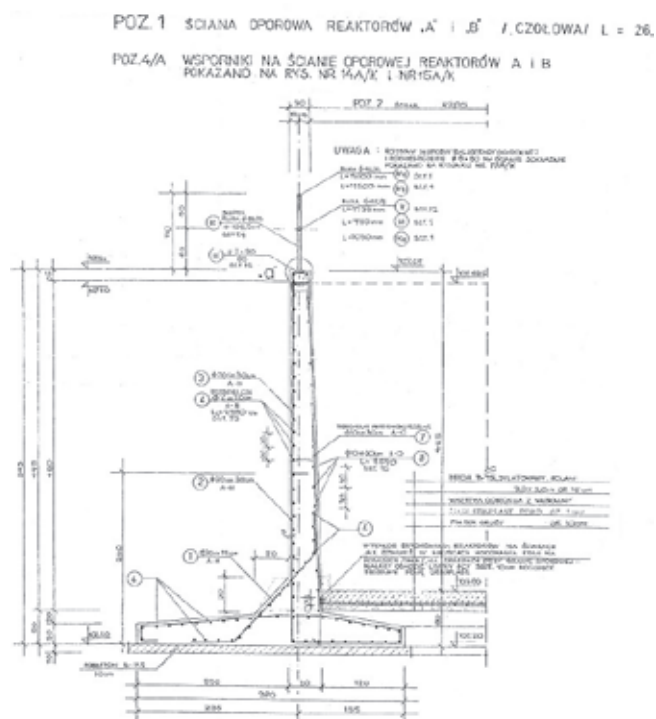
Rys. 2. Widok ściany oporowej na szczycie północnym reaktorów

Zbrojenie poziome wsporników poziomych ściany wykonano prętami $\phi 12$ A-0, rozmieszczonymi co 15 cm. Ścianę oporową zaprojektowano z betonu klasy B20 (C16/20). Na krótszym wsporniku płytowym oparto betonową płytę denną zbiornika o grubości 15 cm, z betonu klasy B15 (C12/15), dylatowaną na pola o wymiarach $3,0 \times 3,0$ m, wybetonowaną na warstwie ochronnej z włókniny i folii PE grubości mm, leżącej na 10 cm warstwie piasku grubego (rys. 2).

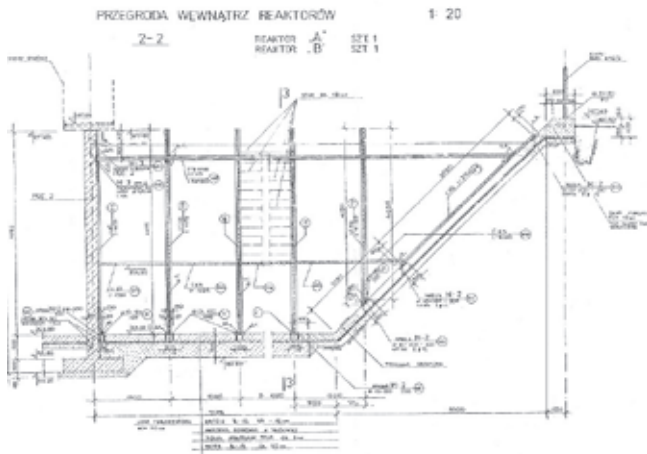
Rys. 3. Widok pionowej ściany w środku reaktorów i ukośnych, betonowych ścian podłużnych

Płaskie dno przechodziło w ukośną betonową płytę ściany – dna o pochyleniu $\sim 45^\circ$ i grubości 15 cm o warstwach jak wyżej, pod płaskim dnem. Płyta ta łączyła się w poziomie górnej krawędzi zbiornika z betonową ławą fundamentową o przekroju 50×100 cm. Płytę ukośną zdylatowano na pola o wymiarach $1,5 \times 3,0$ do $3,0 \times 6,0$ m i zaprojektowano z betonu klasy B15 (C12/15) – rysunek 3.

Przez środek każdego ze zbiorników przechodziła ściana żelbetowa o wysokości 4,98 m i grubości 25 cm oparta na ławie żelbetowej o przekroju 30×120 cm (rys. 3).
