ŁOŻYSKOWANIE WAŁÓW PRZEKŁADNI TURBIN WIATROWYCH – PROBLEMY EKSPLOATACYJNE

BEARING SYSTEMS OF WIND TURBINES – MAINTENANCE PROBLEMS

Gdańska we współpracy z Politechniką Poznańską i Akademią Górniczo-Hutniczą podjęły badania mające na celu diagnozowanie przyczyn uszkodzeń oraz sformułowanie zaleceń obniżających koszty eksploatacji. W pracy przedstawione są pierwsze ustalenia wynikające z analizy istniejących danych z eksploatacji turbin wiatrowych o mocy 1,5 MW.

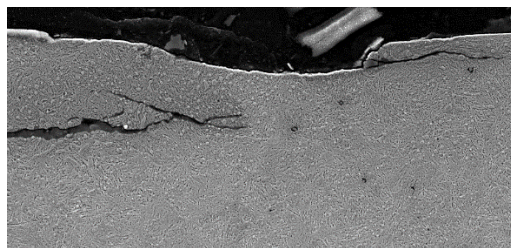
Na fotografiach mikroskopowych zglądów poprzecznych elementów łożysk tocznych zaobserwować można liczne pęknięcia, z których większość nie ma typowego charakteru zmęczeniowego. Spektakularnym przykładem wyjątku może być fotografia przedstawiona na **Rys. 10**, na której udało się uchwycić zainicjowane pęknięcie zmęczeniowe na pewnej głębokości pod powierzchnią (gdzie występuje punkt maksymalnych naprężeń stycznych – tzw. punkt Biela-jewa) w utajonej fazie nukleacji, dopiero propagujące ku powierzchni.

Rys. 10. NU 230 pęknięcie zmęczeniowe pod powierzchnią waleczka

Fig. 10. Fatigue cracks under the surface of the bearing rolling element
