Piotr Rapp\*

## Nowe jarzmo dla dzwonu Józef na ołtarzu polowym przy bazylice w Licheniu

### New yoke for Józef bell in field altar at Licheń Basilica

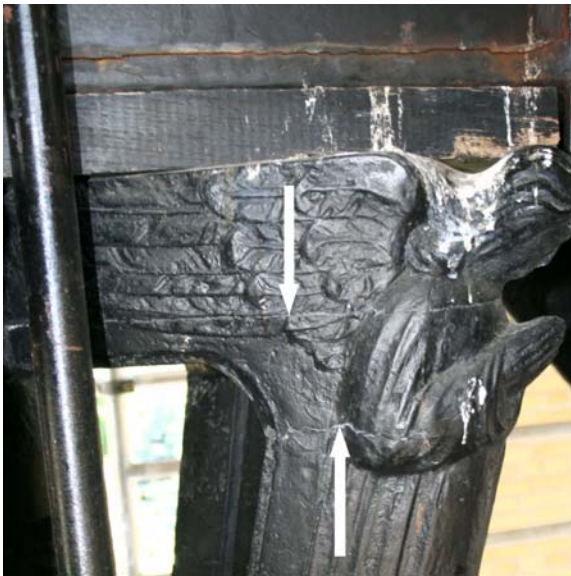
Ryc. 3. Poziome rozwarstwienia w ramionach korony dzwonu  
 Fig. 3. Horizontal delamination in bell crown ears

Od momentu zawieszenia dzwon był eksploatowany przez okres ok. 11 lat. W tym czasie pierwotne jarzmo oraz mocowanie dzwonu do jarzma uległy znacznym uszkodzeniom. Sytuację pogarszał fakt, że od samego początku w ramionach i w rdzeniu korony dzwonu występują poziome rozwarstwienia pokazane na ryc. 3, 4, 10. Z tego powodu nie było możliwe tradycyjne zamocowanie dzwonu do jarzma za pośrednictwem korony, jak to ilustruje ryc. 5.

Since that moment the bell have been serving for about 11 years. During this period its original yoke and its mount to the yoke suffered severe damage. The situation was even worse, because from the very beginning ears and a centre post of the bell crown exhibited horizontal delaminations shown in figs. 3, 4 and 10. Because of this, it was impossible to apply a usual hanging method with a crown attached to a yoke, as is illustrated in fig. 5.

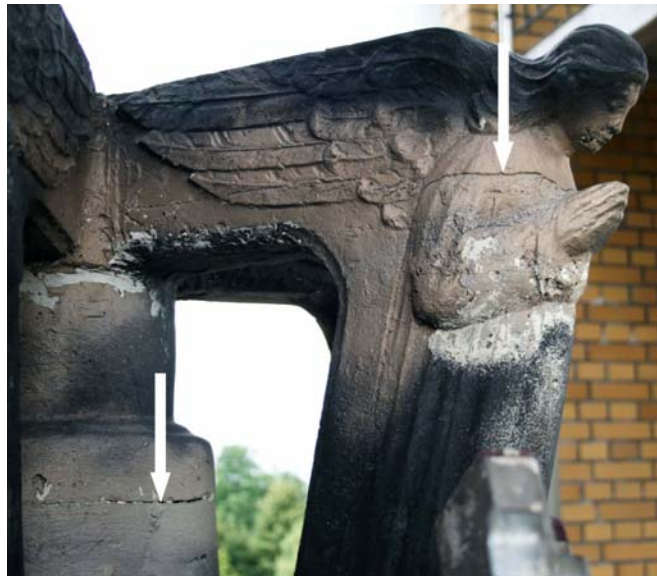
Ryc. 4. Poziome rozwarstwienia w ramionach korony dzwonu i w rdzeniu korony dzwonu  
 Fig. 4. Horizontal delamination in bell crown ears and centre post

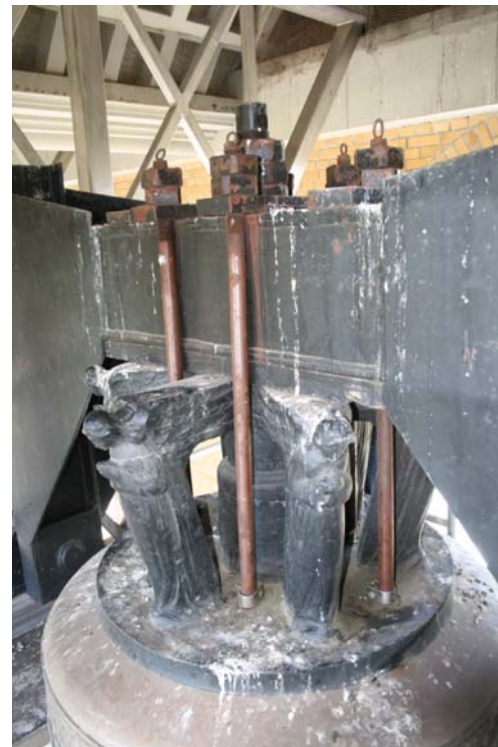
Ryc. 6. Pierwotny sposób mocowania dzwonu Józef  
 Fig. 6. Original method of attaching Józef bell

Dzwon Józef połączono z jarzmem za pomocą 6 stalowych szpilek  $\varnothing 36$  mm przechodzących przez otwory wywiercone w hełmie dzwonu i dokręcone na górnej powierzchni jarzma (ryc. 6, 7).

Józef bell was attached to the yoke by 6 steel bars (pins) of 36 mm diameter passing through holes drilled in a bell shoulder and tightened at the top surface of the yoke (fig. 6, 7).

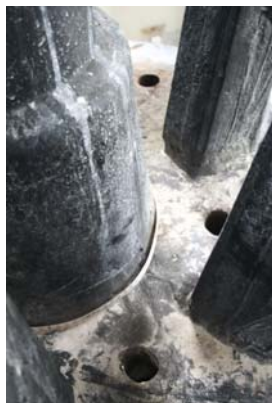
Ryc. 7. Otwory na szpilki  
Fig. 7. Holes for pins

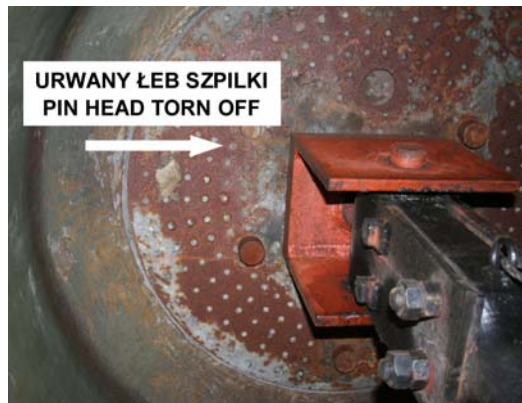
Szpilki od dołu miały walcowe łby, które niejednokrotnie pękały (ryc. 8, 9). Pęknięcia te miały charakter kruchy. W pewnych okresach czasu dzwon wisiał na 5 szpilkach, co powodowało niesymetryczne obciążenie rygła jarzma. Siły przekrojowe w ryglu jarzma po stronie L były większe niż po stronie P, gdzie jednej szpilki nie było (ryc. 10). Z tego powodu po stronie L występuje więcej uszkodzeń jarzma (pęknięć spoin) niż po stronie P.

The pins had cylindrical heads at lower ends. These heads frequently cracked, see figs. 8, 9. The cracks were of a brittle type. During a certain period the bell was hanging on 5 pins what led to a non-symmetric loading to the yoke beam. Internal forces in the beam were larger at L side than at P side, where one pin was missing (fig. 10). Due to this situation there is more damage to L side of the yoke (weld cracks) than to P side.

Ryc. 8. Szpilki widoczne od spodu hełmu  
Fig. 8. Pins seen at the bottom of bell shoulder

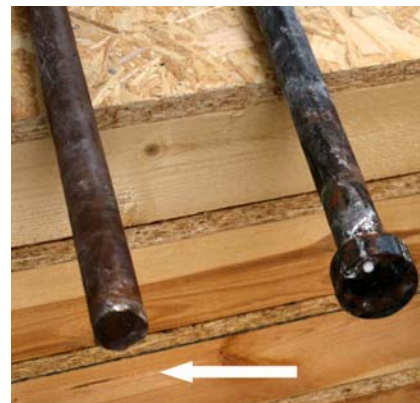
Ryc. 9. Urwany łeb szpilki  
Fig. 9. Pin head torn off

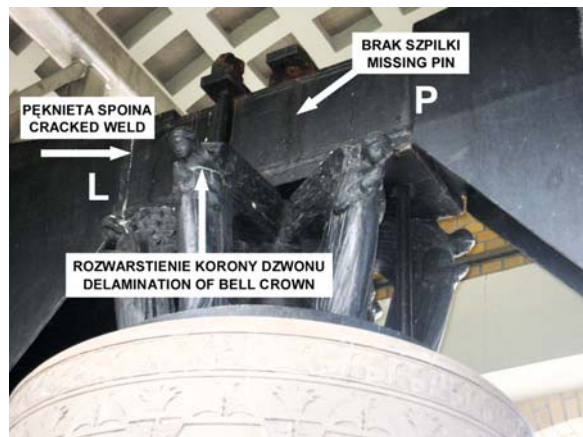
Ryc. 10. Dzwon Józef wiszący na 5 szpilkach  
Fig. 10. Józef bell hanging on 5 pins

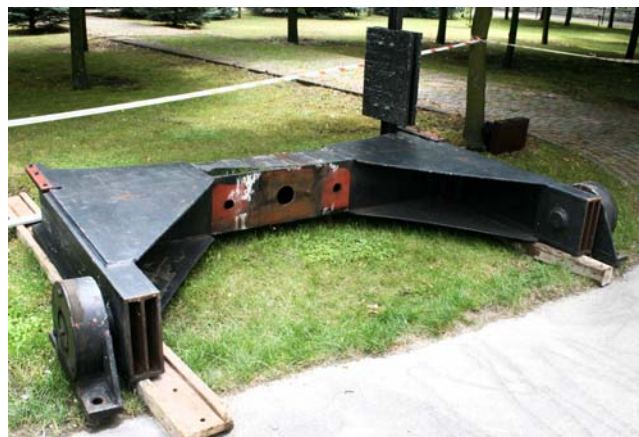
W pierwotnym jarzmie przekrój rygła miał profil zamknięty złożony z dwóch ceowników 300 oraz dwóch płaskowników grubości 10 mm. Środkowy odcinek rygła osłabiony otworami (ryc. 11) był najsłabszą częścią jarzma. Jednocześnie w tej części rygła występowały największe siły przekrojowe. Z tego powodu pierwotna konstrukcja jarzma była niekorzystna pod względem wytrzymałościowym.

In the original yoke the beam had a closed cross-section made up from two channel sections 300 and two flat steels of 10 mm thickness. The central section of the beam, weakened by holes (fig. 11), was its critical fragment, especially that it was subjected to the largest internal forces. Due to this fact the original yoke design was not advantageous considering its load bearing capacity.

Ryc. 11. Widok zdemontowanego pierwotnego jarzma dzwonu Józef  
Fig. 11. View of disassembled original yoke of Józef bell

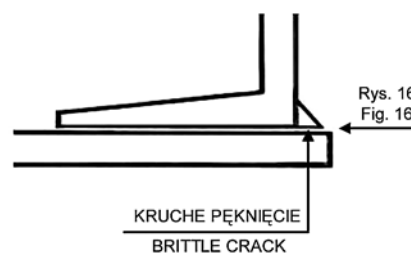
Styk między ceownikiem i płaskownikiem oraz spoina narożna tworzą szczelinę rozrywaną, która jest analogią do I postaci szczeliny w modelu Irwina (detal zaznaczony na ryc. 13b). W trakcie wahan dzwonu szczelina między ceownikiem i płaskownikiem na przemian otwiera się i zamyka. Gdy szczelina się otwiera, w spoinie, tuż przy szczelinie, występuje silna koncentracja naprężeń normalnych rozciągających. Naprężenia w spoinie narożnej są zmienne w czasie. Na skutek zmęczenia materiału następuje propagacja szczeliny, która prowadzi do kruchego pęknięcia zmęczeniowego spoiny narożnej (ryc. 13c, 15, 16).

Ryc. 13. Skręcanie rygła: a – przekrój rygła, b – deformacja przekroju przy skręcaniu, c – pęknięcie spoiny  
Fig. 13. Beam torsion: a – beam cross-section, b – deformation under torsion, c – weld crack

The joint between the channel section and the flat steel together with the corner weld form an opening slot, which is an analog of the first mode in Irwin model (detail shown in fig. 13b). When the bell swings the slot is intermittently opening and closing. When it opens, the weld just at the slot is subjected to a strong concentration of tensile normal stress. The stress in the fillet weld is varying in time. Thus, due to fatigue, the gap is propagated and leads to a brittle fatigue crack of the corner weld (figs. 13c, 15, 16).

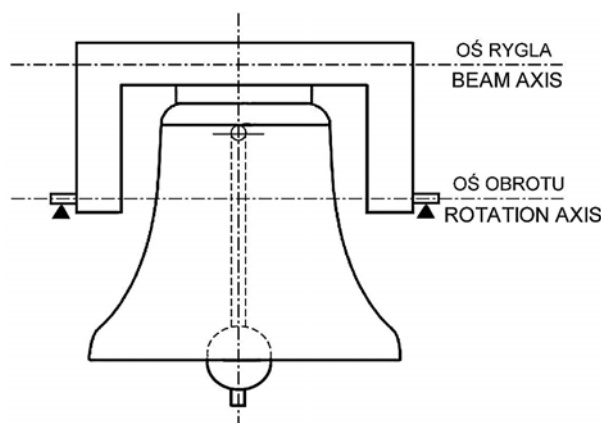
W jarzmie wykorbionym oś rygła jest przesunięta względem osi obrotu (ryc. 12). Stąd w ryglu jarzma, oprócz zginania, występuje również skręcanie.

In a case of a cranked yoke the beam axis does not coincide with the rotation axis (fig. 12). Thus, the yoke beam is subjected not only to bending but to torsion as well.

Ryc. 12. Dzwon zawieszony na jarzmie wykrzywionym  
Fig. 12. Bell mount with cranked yoke

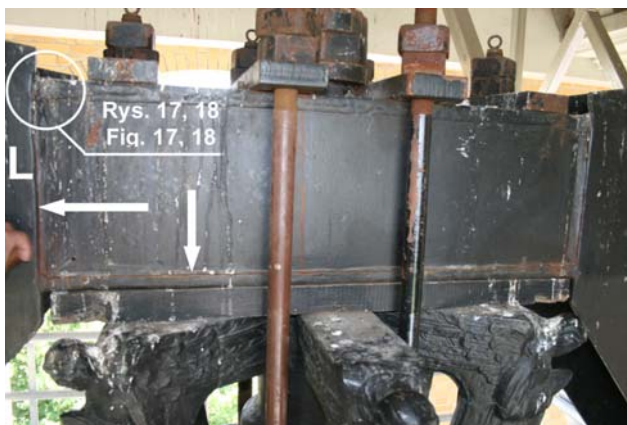
W wyniku niesymetrycznego obciążenia i niekorzystnej konstrukcji jarzma, w środkowej części rygła popękały niektóre spoiny. Pęknięcie poziome wystąpiło w dolnej spoinie na całej długości środkowego odcinka rygła (ryc. 14–16), a pęknięcie pionowe nastąpiło z lewej strony na całej wysokości rygła (ryc. 15) i przeszło na blachę górną (ryc. 17, 18). Należy zauważyć, że pęknięcie spoiny poziomej pokazane na ryc. 15 i 16 leży w płaszczyźnie szczeliny między ceownikiem i płaskownikiem zgodnie z ryc. 13c. Stąd wynika, że pęknięcie tej spoiny nastąpiło na skutek koncentracji naprężeń normalnych rozciągających w spoinie wynikających z deformacji przekroju, a nie z powodu ścinania typowego dla spoiny pachwinowej.

Due to the non-symmetric loading and the inconvenient yoke layout, some welds in the central fragment of the beam cracked. A horizontal crack was formed along the entire central section of the beam (figs. 14–16) and a vertical crack – at the left-hand side, across the entire beam depth (fig. 15) and it propagated to the upper plate (figs. 17, 18). It should be noted, that the crack in the horizontal weld coincides with the slot between the channel section and the steel flat, in accordance with fig. 13c. Thus, the crack in this weld occurred due to the concentration of tensile normal stress evoked by the cross-section deformation and not due to shearing, usual for fillet welds.

Ryc. 14. Środkowa część rygla  
Fig. 14. Central section of beam

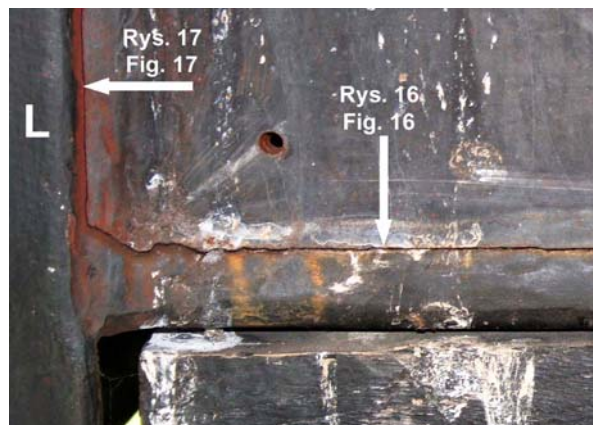
Ryc. 15. Pęknięcia spoin poziomej i pionowej  
Fig. 15. Cracks in horizontal and vertical welds

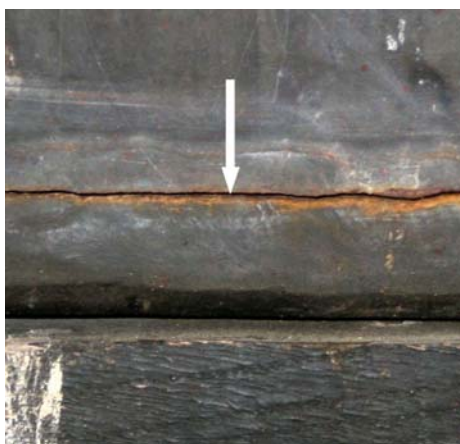
Ryc. 16. Pęknięcie spoiny poziomej  
Fig. 16. Crack in horizontal weld

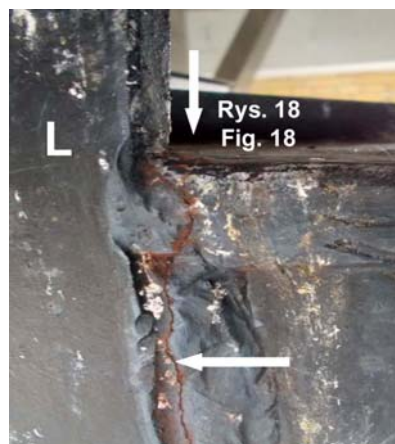
Ryc. 17. Pęknięcie spoiny pionowej  
Fig. 17. Crack in vertical weld

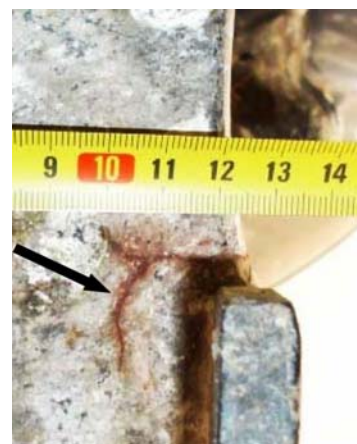
Ryc. 18. Pęknięcie płaskownika  
Fig. 18. Crack in flat steel

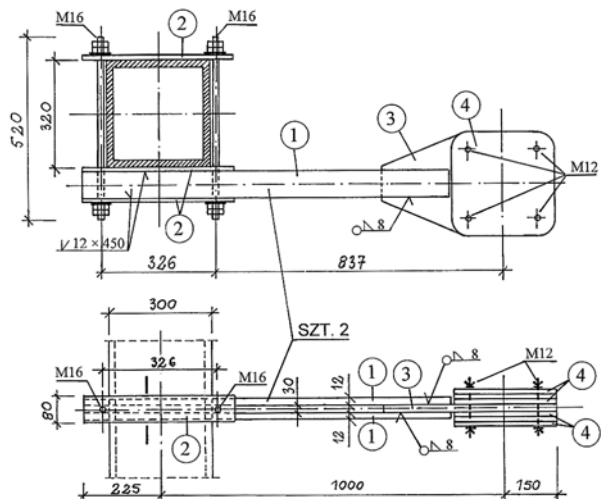
Po zakończeniu montażu okazało się, że dzwon jest nieznacznie odchyłony od pionu, a w trakcie rozruchu przez kilka początkowych wahanń serce uderzało w dzwon tylko z jednej strony. W celu wyeliminowania asymetrii układu dzwon-jarżmo na ryglu jarżma zainstalowano dwie przeciwwagi przedstawione na ryc. 34.

After the assembly it was found that the bell slightly deviated from perpendicular and during initial swinging the heart beat one side of the bell only. Two counter-weights were installed at the yoke beam, as shown in fig. 34, to eliminate this asymmetry.

Ryc. 34. Przeciwwaga kompensująca asymetrię układu dzwon-jarzmo

Fig. 34. Counter-weight compensating the bell-yoke system asymmetry
