Największe realizacje wielkośrednicowych renowacji kolektorów w Polsce

Wrocławskie MPWiK SA kolejny raz przeprowadziło spektakularne inwestycje związane z bezwykopową naprawą obiektów infrastruktury podziemnej. Po udanych realizacjach naprawy kolektora Śłęza, Podwale czy kolektorów jajowych w ulicach Kazimierza Wielkiego i Krakowskiej, przyszła kolej na strategiczne dla stolicy Dolnego Śląska obiekty kanalizacyjne – ogólnospławny kolektor Północny oraz kolektor „Odra”. Zostały one poddane renowacji w 2012 r.

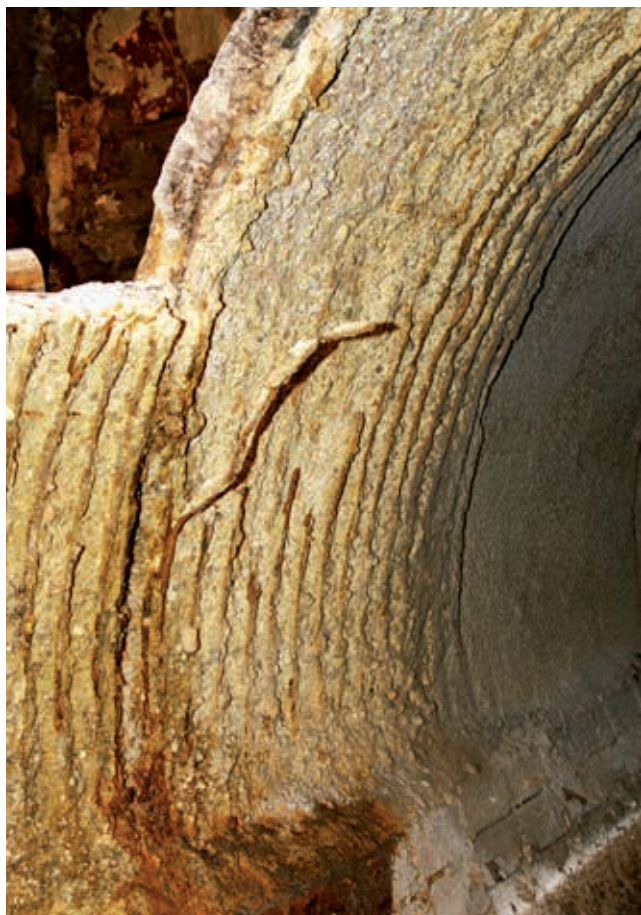
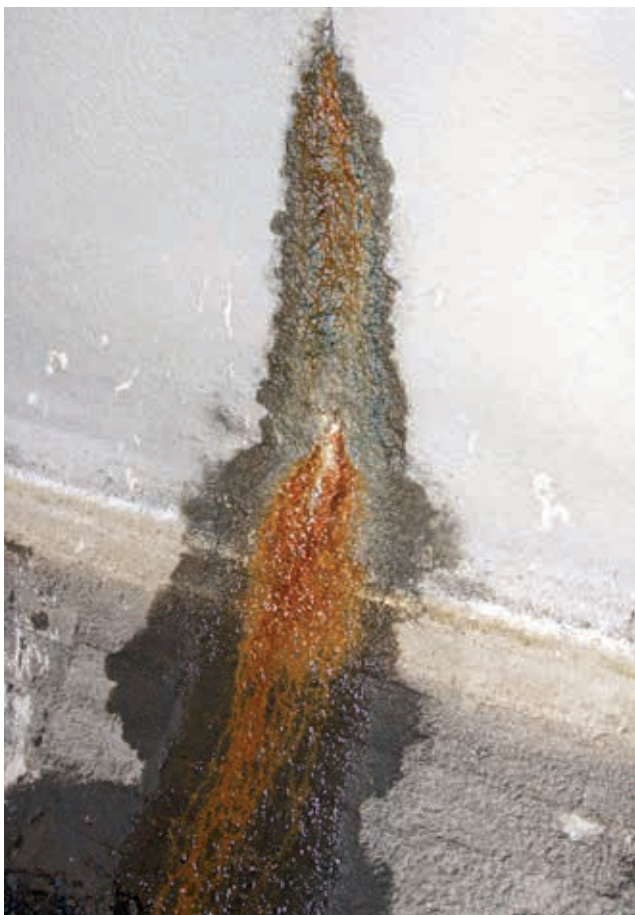
Brak otuliny i korozja zbrojenia naprawianego odcinka oraz przecieki połączeń

Naprawiany odcinek kolektora to konstrukcja żelbetowa o średnicy \varnothing 2500 i grubości ścianki wynoszącej 200 mm. Jego kineta została wyłożona płytkami klinkierowymi. Badania makroskopowe oraz laboratoryjne, a także wykonane obliczenia statyczno-wytrzymałościowe potwierdziły niezadowalający (miejscowo przedawaryjny) stan kolektora. Na taką ocenę miały wpływ m.in.: powierzchniowa korozja na całej długości badanego przewodu o nieznacznie zróżnicowanej intensywności, sięgająca na głębokość ok. 15 mm, korozja zbrojenia obniżająca nośność przewodu (lokalnie), nieszczelności złączy (lokalnie), korozja i braki stopni złączowych w komorach.

Taki stan kolektora jest konsekwencją korozji biologicznej. Powstają wówczas związki siarczanowe, powodujące powierzchniową degradację betonu produkowanego na bazie cementów szybkosprawnych, nieodpornego na tego rodzaju czynniki. Miejscowa korozja zbrojenia była wynikiem korozji otuliny o grubości $15 \div 20$ mm – zbyt cienkiej dla tego rodzaju konstrukcji. Małe spadki kolektora $0,4 \div 0,8\text{‰}$ lub nawet przeciwnospadki, ograniczona wentylacja, a także turbulencja ścieków w komorach rozprężnych to czynniki sprzyjające powstawaniu

wspomnianych uszkodzeń. Ekspertyza techniczna, opracowana przez Zakład Inżynierii Miejskiej Politechniki Wrocławskiej, wskazywała na konieczność wykonania naprawy metodą reliningu, podając kilka możliwych technologii. Ostatecznie wykonawca zadania, Zakład Instalacji Sanitarnych i Budownictwa Drogowego z Wrocławia, zdecydował o zastosowaniu rur CFW-GRP Flowtite do naprawy kolektora metodą „rura w rurę” krótkimi modułami o długości 3 m.

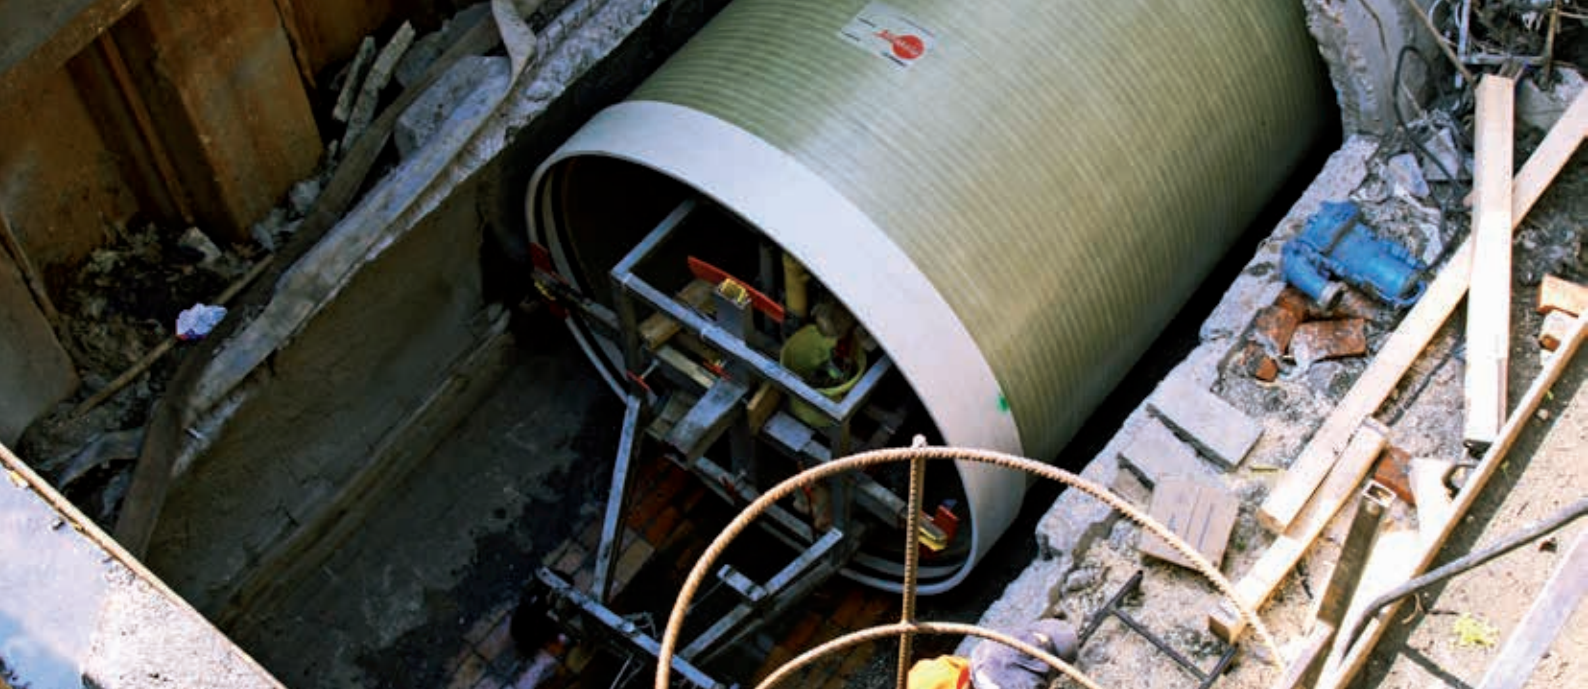
Transport rury do wnętrza kanału kolektora Północnego za pomocą specjalnego wózka

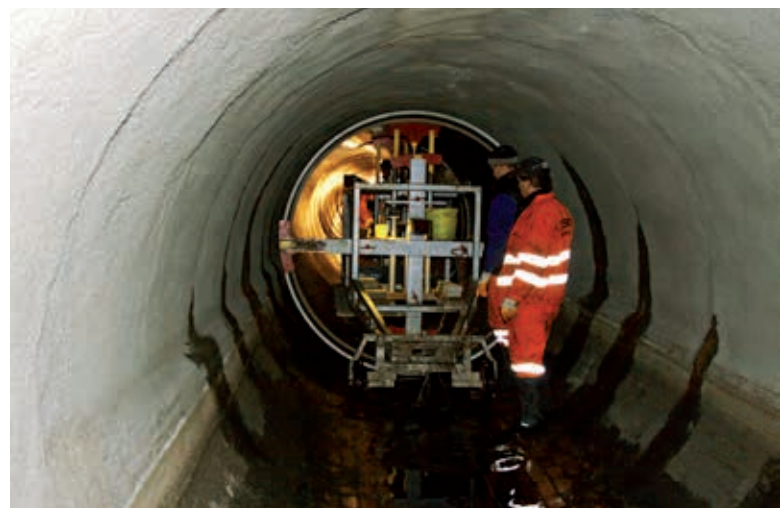
Montaż rur we wnętrzu naprawianego kolektora Północnego (widoczne przecieki połączeń)

Naprawa obu kolektorów polegała na montażu rur wewnątrz uszkodzonego odcinka przez komorę montażową, w której odkryto spąg kolektora, zapewniając dostęp do jego wnętrza (parametry montowanych rur CFW-GRP: DN 2000 PN1 SN 10000 kolektor Północny oraz DN 2400 PN1 SN 5000 i SN 10000 kolektor Odra). Z tego miejsca następował transport rur przy pomocy specjalnego wózka. Montaż rozpoczynał się od końcowego odcinka. Instalacja wymagała dużej precyzji w celu uzyskania nowego spadku $i = 0,44\text{‰}$, gwarantującego odpowiednią charakterystykę hydrauliczną nowego przewodu. Z tego powodu montaż rur odbywał się na wyłączonym z pracy odcinku, a ścieki przepompowywane były bajpasem poza tę strefę. Kanał wyczyszczono mechanicznie i hydrodynamicznie do warstwy betonu o wskaźniku $\text{pH} \geq 11,8$ oraz dokonano inwentaryzacji bocznych dołotów i otworów wentylacyjnych w celu ich późniejszego odtworzenia. Następnie wyrównano powierzchnię wewnętrzną i przywrócono otulinę zbrojenia za pomocą zaprawy siarczanoodpornej PCC. Kolejnym etapem był montaż rur połączonych ze sobą za pomocą łączników systemowych FSC, dostarczonych wraz z rurami.

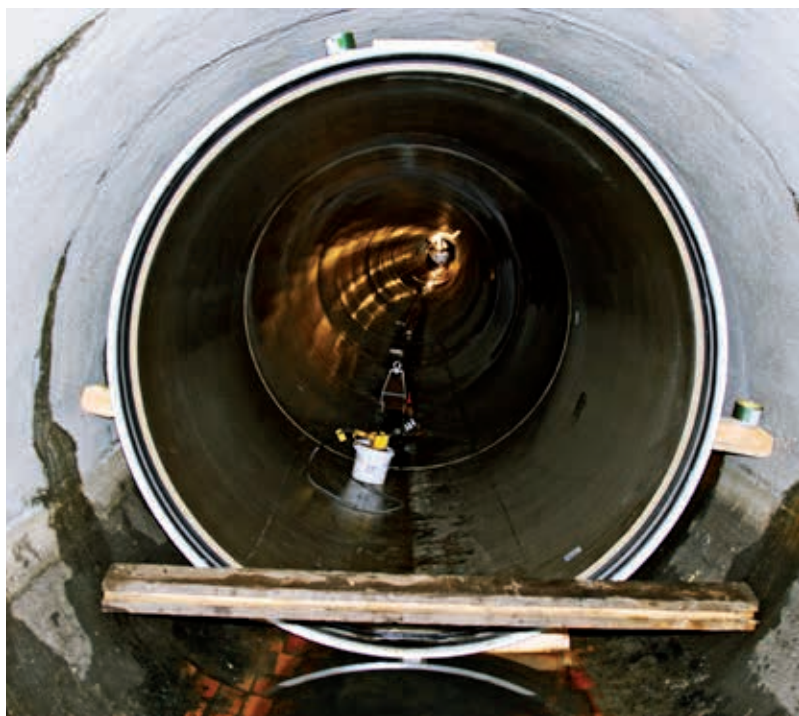
Stabilizacja rury DN 2000 drewnianymi klinami – kolektor Północny

Rury i łączniki na bieżąco były stabilizowane za pomocą drewnianych klinów i belek. W ten sposób regulowano położenie nowego przewodu w kierunku podłużnym i poprzecznym. Po zakończeniu montażu i zaszalowaniu komór przestrzeń międzyrurowa została wypełniona w trzech etapach iniektem o wytrzymałości na ścisnienie wynoszącej 10 MPa . Następnie wykonano odtworzenie dołotów bocznych i wentylacyjnych za pomocą rur i kapeluszy GRP oraz renowację ścian komór płytami termoplastycznymi (w przypadku kolektora Północnego). Kineta komór została odtworzona przez wycięcie spągu zamontowanych rur, których krawędzie
