Andrzej Bytnar, Instytut Energetyki, Warszawa
Sławomir Wróblewski, Ericpol Sp. z o.o., Łódź

OCENA STANU TECHNICZNEGO ZĘBÓW RDZENIA STOJANA TURBOGENERATORA

EVALUATION OF TECHNICAL CONDITION OF TURBOGENERATOR STATOR CORE TEETH

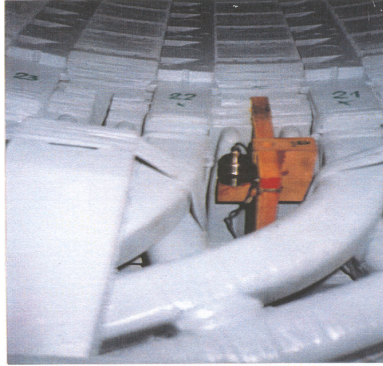
Rys. 4 Czujnik do pomiaru wibracji zainstalowany na skrajnym zębie rdzenia stojana TG.

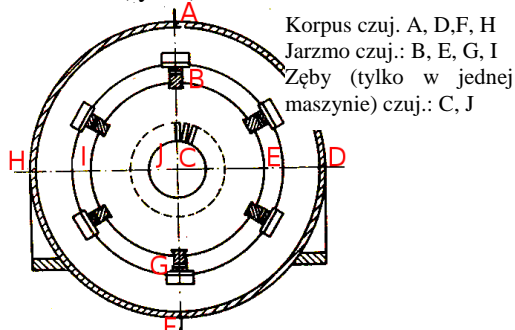
Rys. 5 Położenie czujników wibracji w przekroju poprzecznym stojana turbogeneratorów od str. P.

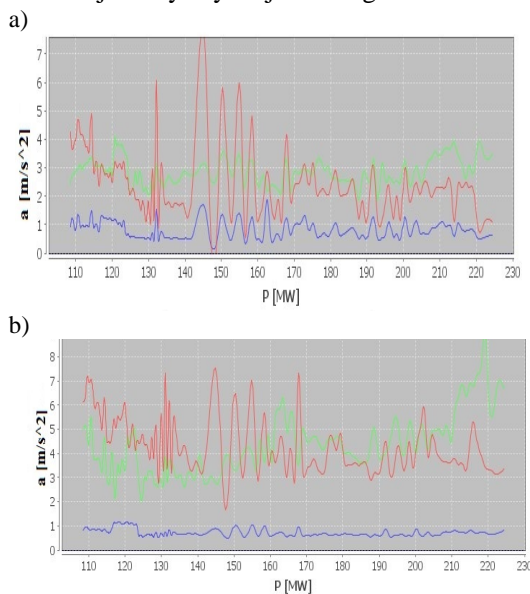
Rys. 6 Przyspieszenia wibracji (r.m.s.) w paśmie częstotliwości $1 \text{ kHz} < f \leq 10 \text{ kHz}$ elementów stojana w funkcji mocy czynnej P przy mocy biernej $-22 \text{ Mvar} < Q < 70 \text{ Mvar}$ turbogeneratora o mocy 230 MW

a) w obszarze godz. 9:00; str. P; korpus c. 18p; jarzmo c. 6p; zęby c. 10p,

b) w obszarze godz. 12:00; str. T; korpus c. 13p; jarzmo c. 1p; zęby c. 7p.

Charakter zmian wartości przyspieszenia wibracji w elementach wydzielonych obszarach jest podobny. Średnie wartości r.m.s przyspieszenia wibracji odpowiednich zębów i korpusu są bardzo zbliżone w badanym obszarze obciążenia P ; Q maszyny. Podczas remontu tego turbogeneratora stwierdzono fazę 2 uszkodzenia zębów rdzenia (zmierzone maksymalne wartości przyspieszenia na korpusie wynosiły ok. 7.5 ms^{-2} podczas prowadzonych badań wibracyjnych).

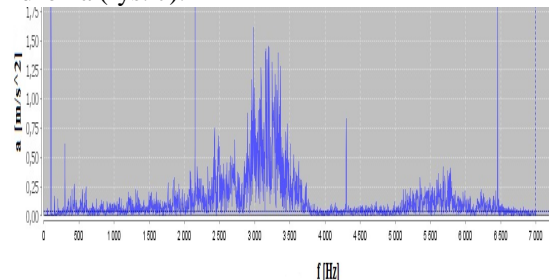
W widmie częstotliwościowym przyspieszenia pojawiały się również składowe harmoniczne o częstotliwościach zbliżonych do poszczególnych częstotliwości rezonansowych – charakterystyczny symptom znacznego obniżenia ciśnienia prasowania zębów w pakietach rdzenia (rys. 7).

$\Sigma a_{(r.m.s. \text{ śr.})} = 13.68 \text{ ms}^{-2} (1 \text{ kHz} \div 10 \text{ kHz})$
 przy $P = 524.3 \text{ MW}$; $Q = 136.3 \text{ Mvar}$

Rys. 7 Przyspieszenia wibracji w paśmie częstotliwości $0.1 \text{ Hz} \leq f \leq 10 \text{ kHz}$ korpusu stojana godz. 3:00; str. P; kierunek promieniowy turbogeneratora o mocy 560 MW

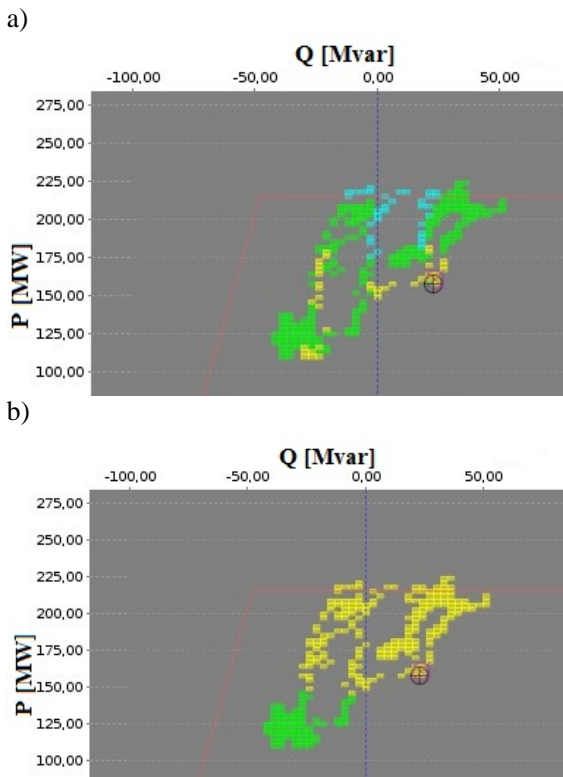
Rys. 8 Mapy stanu technicznego zębów (i) rdzenia stojana przy obciążeniach $P; Q$ diagnozowanego turbogeneratorsa o mocy 230 MW,

a) strona turbiny (str. T.); godz. 12.00.
b) strona pierścieni (str. P.); godz. 9.00.
