ASPEKTY BADAŃ PROGNOSTYCZNYCH RAKIET KRÓTKIEGO ZASIĘGU

Streszczenie: W artykule przedstawiono badania rakiet krótkiego zasięgu typu 5W27U, będących na wyposażeniu dywizjonów raketowych. Szczególną uwagę poświęcono określeniu okresu bezpiecznej eksploatacji.

PROJECTION TESTING ASPECTS OF SHORT RANGE ROCKET

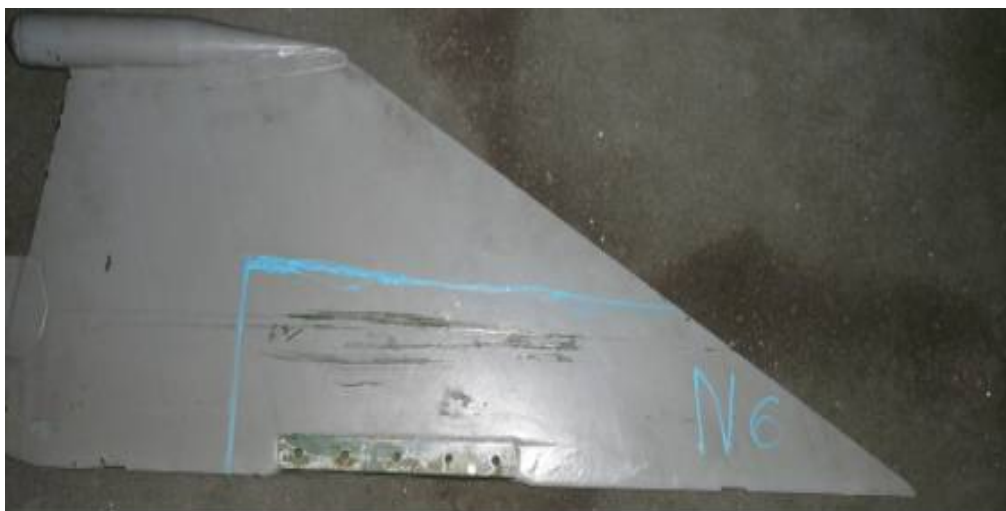
Na podstawie oględzin korpusów rakiet i elementów połączeniowych stwierdzono, że konserwacja rakiet została wykonana prawidłowo i zgodnie z instrukcją eksploatacji. Zarejestrowano jednak mechaniczne uszkodzenia powłoki pokrycia lakierniczego na powierzchni nośnej i na krawędziach natarcia skrzydeł (fot.1) i sterów (fot.2) oraz ubytki powłoki lakierniczej w miejscach podejść eksploatacyjnych skrzydeł i sterów.

Fot. 1 Uszkodzenie mechaniczne powierzchni nośnej skrzydła.

Należy też stwierdzić, że uszkodzenia mechaniczne płatowca rakiet zaobserwowane podczas prowadzonych badań są wynikiem nieumiejętnego wykonywania czynności przez obsługi bojowe pododdziałów startowych.

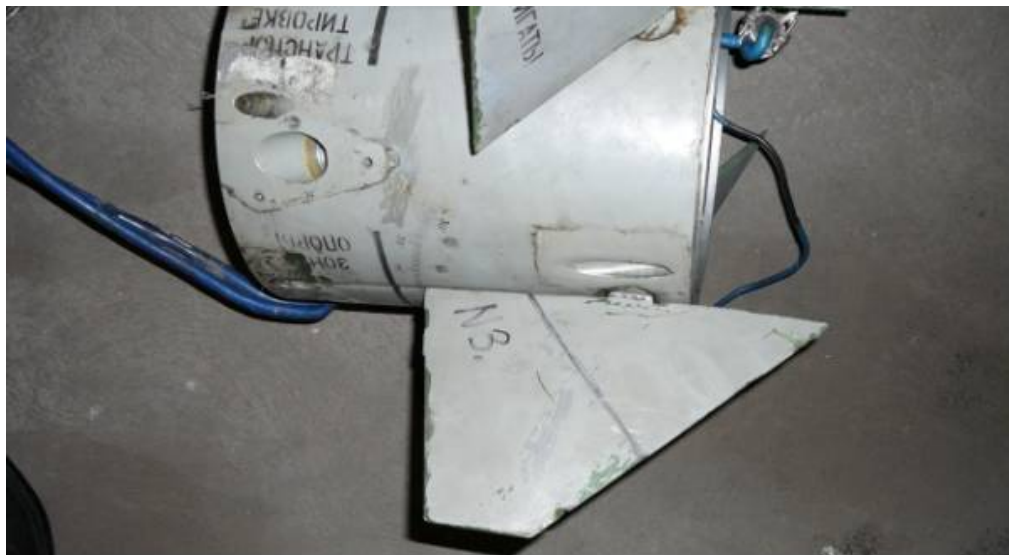
Fot. 2. Uszkodzenie mechaniczne powierzchni natarcia sterów.

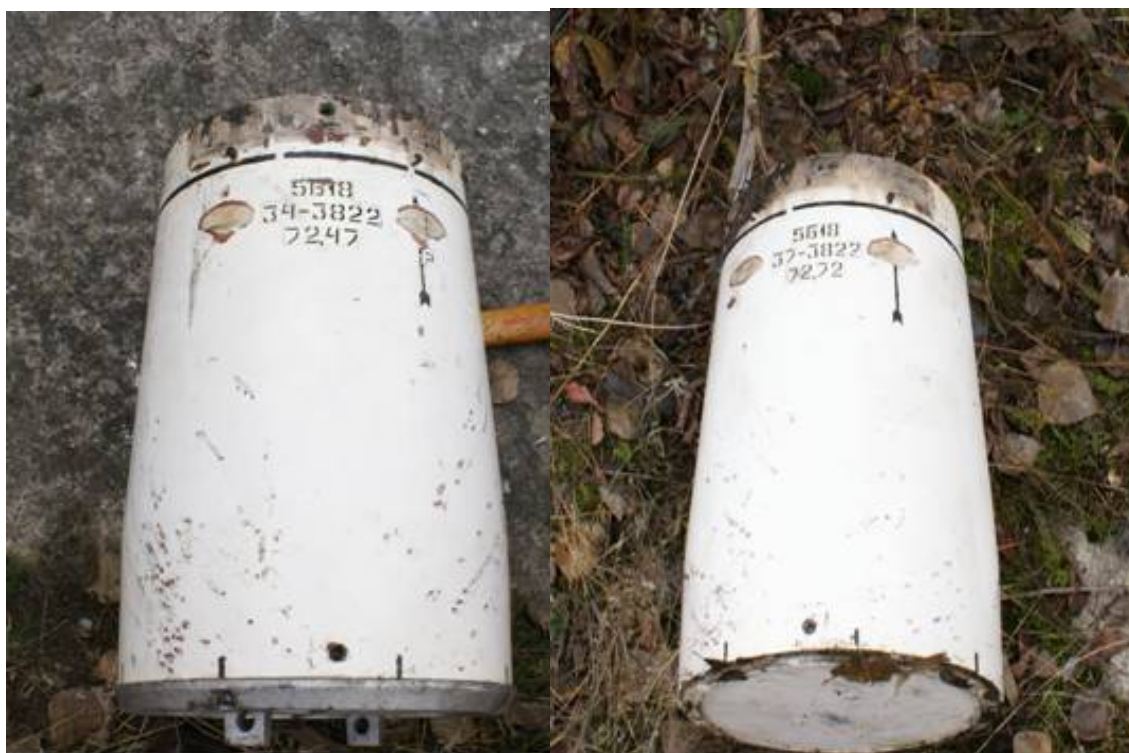
Stwierdzono również mechaniczne uszkodzenia powierzchni zewnętrznej korpusu głowicy bojowej przekazanych rakiet (fot.3). Uszkodzenia powstały wskutek wielokrotnych uderzeń urządzeniem mocującym rakietę na samochodzie.

Fot. 3. Uszkodzenie mechaniczne powierzchni zewnętrznej głowicy bojowej.

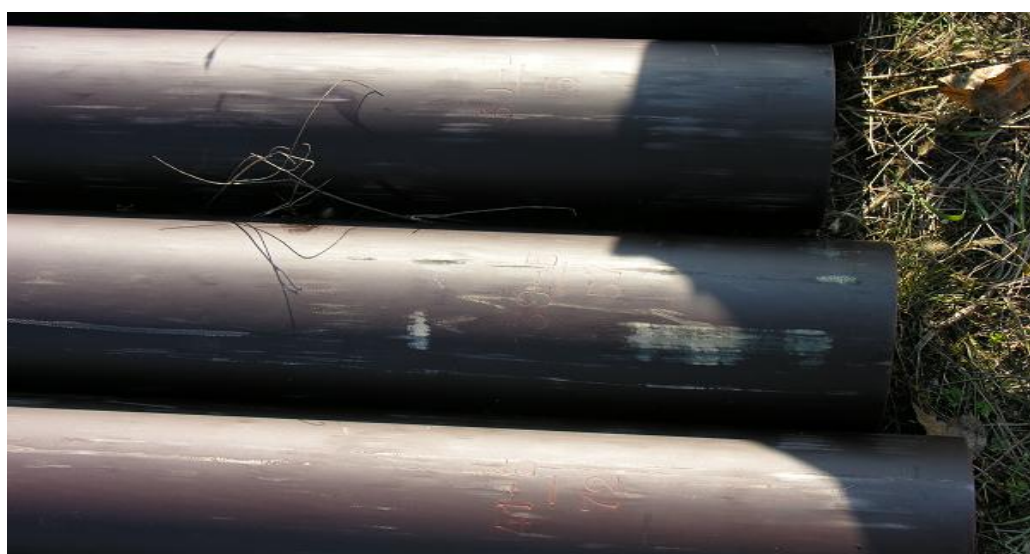
Podczas przeglądu materiałów napędowych nie stwierdzono żadnych wad technologicznych ani uszkodzeń eksploatacyjnych (np. przebarwienia, zmatowienia, wypocenia, pęknięcia, rozwarstwienia czy wykruszenia). Analizowane powierzchnie nie miały uszkodzeń mechanicznych. Zaobserwowano jedynie ślady przyklejenia zewnętrznej powierzchni materiałów wysokoenergetycznych silnika startowego do wewnętrznej powierzchni komory spalania (fot. 4) i (fot. 5) oraz otarcia powstałe na skutek wielokrotnej elaboracji silnika startowego.

Fot. 4. Ślady otarć na powierzchni lasek prochowych.

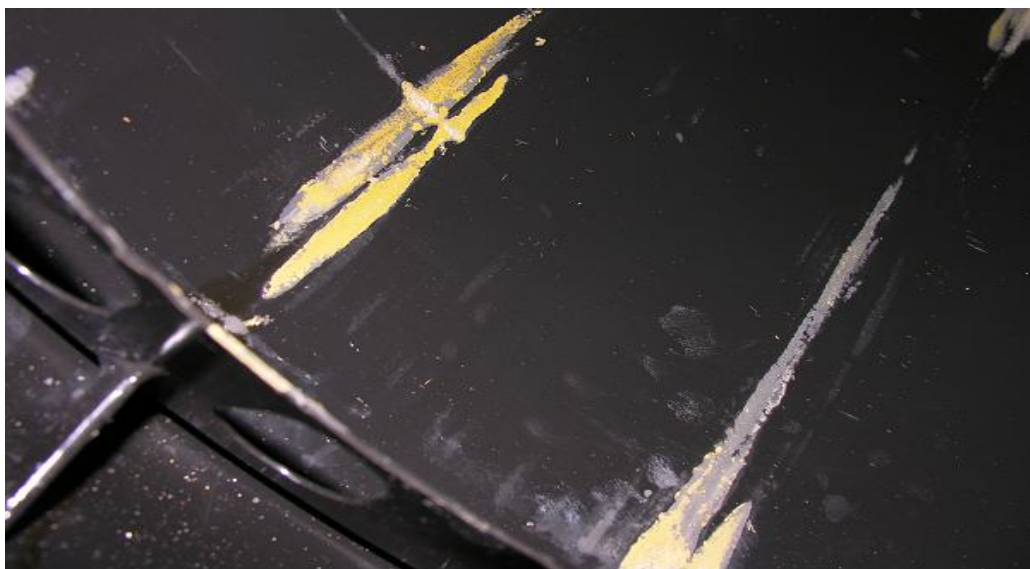
Fot. 5. Ślady przyklejenia powierzchni paliwa prochowego do komory spalania silnika startowego.
