Stanisław Medeksza, Rafał Czerner, Piotr Zambrzycki, Irma Fuks-Rembisz¹

Marina El-Alamein. Polsko-egipska misja konserwatorska

Prace konserwatorskie w sezonie 2007 roku

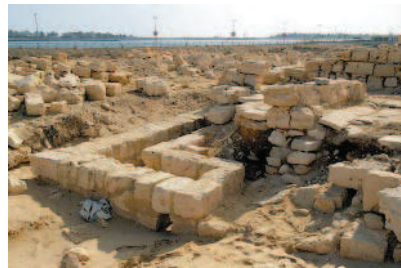
4. Marina El-Alamein. Dom H1. Pomieszczenie z latryną przed konserwacją (fot. archiwum)

cyjne pomieszczenia z latryną (nr 2), usytuowanego w samym północno-zachodnim narożniku i związanego z nią przypuszczalnego dziedzińca z kolumnadą. Odtworzony został w całości dół latryny w kształcie kątowym, zlokalizowany w narożniku północno-zachodnim pomieszczenia, a tym samym w narożniku północno-zachodnim domu (il. 4, 5).

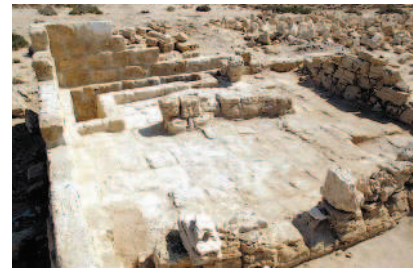
5. Marina El-Alamein. Dom H1. Pomieszczenie z latryną po konserwacji (fot. archiwum)

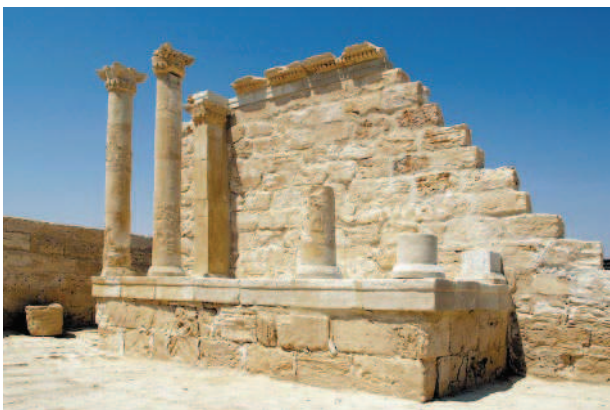
10. Marina El-Alamein. Dom H21c. Pomnik Komemoracyjny po dokończeniu częściowej anastylozy w sezonie 2007 (fot. archiwum)

W sezonie 2007 nadbudowano ścianę. Na niej i na przyściennym filarze rekonstruowano z nowych elementów wapiennych architrav, na nim zaś zestawiono zachowane oryginalne elementy gzymsu zębnikowego (il. 10). Przy tym wysokość i podziały architravu odtworzono na podstawie analogii i kanonów proporcji. Rekonstruowano też bazę czwartej, brakującej kolumny na narożniku północno-wschodnim pomnika.

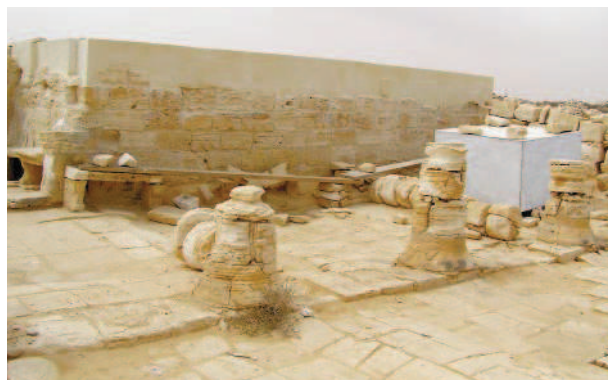
11. Marina El-Alamein. Plac centralny (Forum). Zachodnia część południowego portyku przed rozpoczęciem prac konserwatorskich przez Polsko-Egipską Misję Konserwatorską w roku 2007 (fot. archiwum)

Głęboki portyk po południowej stronie placu centralnego (il. 11) miał dwa szeregi kolumn o formach pseudojońskich typowych dla Mariny. W sezonie 2007 przeprowadziliśmy anastylozę do pełnej wysokości dwóch skrajnych zachodnich kolumn południowego szeregu. Zestawiliśmy również pięć bębnow, czyli ponad połowę wysokości trzeciej, kolejnej od zachodu kolumny w tym szeregu. Przygotowano ją tym samym do pełnej anastylozy w przyszłości. Podobnie do wysokości dwóch bębnow zestawiona została półkolumna

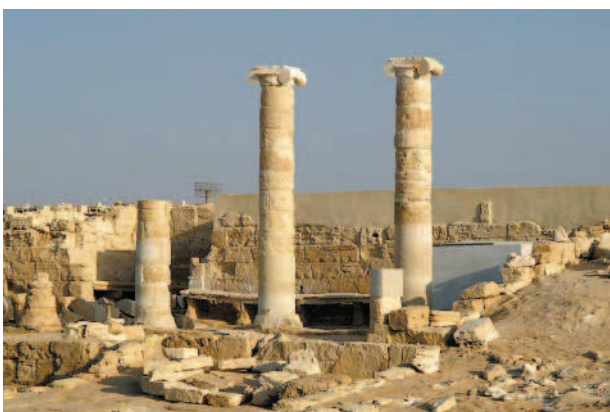
12. Marina El-Alamein. Plac centralny (Forum). Zachodnia część południowego portyku po zakończeniu prac konserwatorskich w roku 2007 (fot. archiwum)

zamykająca od zachodu północną, frontową kolumnadę portyku (il. 12).

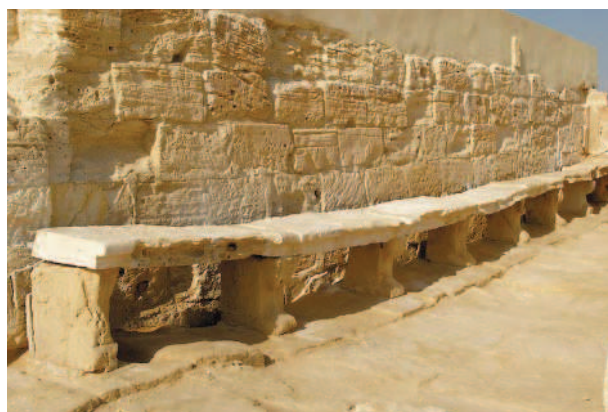
13. Marina El-Alamein. Plac centralny (Forum). Ławy zachodniej części południowego portyku po konserwacji w roku 2007 (fot. archiwum)

Stan zachowania detalu rzeźbiarskiego jest wyjątkowo zły. W przypadku kamiennych ław dotyczy to zarówno ich dekorowanych nóg, jak i profilowanych siedzisk. Można wyróżnić kilka rodzajów zniszczeń. Powstałe w wyniku naturalnych procesów starzenia się materiału kamiennego, uderzenia mechanicznego, a także negatywnego oddziaływania otoczenia bez skutecznego zabezpieczenia odsłoniętych reliktyw. Szczególnie niebezpieczne jest pozostawienie częściowo odkopanych elementów. Działają one jak sączek, kumulując szkodliwe

Dokumentacja wykonana w kwietniu 2007 roku ujawniła nowe zniszczenia, które należy łączyć z prowadzonymi pracami budowlanymi przy sąsiadującym z ławami murze południowym. Popękane elementy siedzisk wówczas rozebrano, a zabytkowe nogi ław stanowiły prowizoryczną podstawę rusztowań wykorzystywanych do budowy (por. il. 11). Fragmenty ław zostały przemieszczone względem pierwotnego usytuowania, uniemożliwiając ponowne zestawienie oryginalnych fragmentów.

Przesunięte na skutek ruchów podłoża nogi ław osadzono na posadzce w ich pierwotnym miejscu. Zdecydowano nie wypełniać szczeliny dylatacji samoistnej na styku ze ścianą południową. Ograniczy to spływanie wód opadowych z wysokiego muru na powierzchnię ław. (Pozostawiono jedną spoinę historyczną przy skrajnej nodze jako świadek). W związku ze znacznym uszkodzeniem jednej z nóg wymieniono ją na replikę wykonaną w wapieniu. Stary element sklejonno i pozostawiono do ewentualnej ekspozycji muzealnej. Większe ubytki uzupełniono flekami kamiennymi o odpowiednio dobranych parametrach. Wszelkie uzupełnienia form ław wykonano stosując ze względów konstrukcyjnych materiał o odpowiednio dobra-

nych parametrach. Klejenia wykonano przy użyciu modyfikowanych mas spajających na bazie żywicy epoksydowych Kemapoxy 150 firmy C.M.B. Konstrukcję wzmocniono bolcami ze stali nierdzewnej o średnicy 12 mm.

Drobne ubytki i spękania wypełniono kitem wapienno-cementowym z wypełniaczem wapiennym. Siedziska ław umieszczono na nogach z częściowo wypełnionymi spoinami (il. 13). Przewidziano przy tym ewentualną konieczność ich demontażu w przypadku prowadzenia dalszych prac przy okolicznych ścianach.

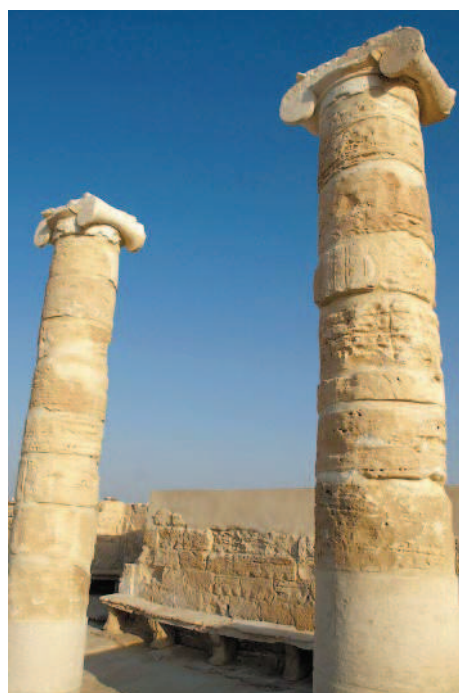
14. Marina El-Alamein. Plac centralny (Forum). Kolumny zachodniej części południowego portyku po konserwacji w roku 2007. Częściowo zrekonstruowana głowica prawej (fot. archiwum)

Stan zachowania poszczególnych elementów (bębnów) kolumn jest różny. Można wyróżnić trzy podstawowe grupy:

Elementy zakwalifikowane do 2. grupy uzupełniono flekami kamiennymi wykonanymi z kamienia o odpowiednio dobranych parametrach (użyto oryginalnego materiału uzyskanego z bloków o nieustalonym kontekście). Klejenia wykonano przy użyciu modyfikowanych mas spajających na bazie żywicy epoksydowych Kemapoxy 150 firmy C.M.B. Półbębny dodatkowo spięto klamrami ze stali nierdzewnej o wym. 250 x 150 x 12 mm.

Odspojone oryginalne partie sklejo no przy użyciu Kemapoxy 150 z wypełniaczem wapiennym.

Wykonano rekonstrukcję brakującego fragmentu głowicy kolumny – pierwszej od zachodniej strony południowego forum (il. 14). Wklejono go przy użyciu Kemapoxy 150 z wypełniaczem wapiennym na bolcach ze stali nierdzewnej o średnicy 12 mm, spoinę uzupełniono kitem wapienno-cementowym z wypełniaczem wapiennym o drobnej gradacji. Przy rekonstruowaniu kolumn wykonano podbudowę i uzupełnienie zachowanej bazy drugiej kolumny z analogicznego materiału, przy zastosowaniu masy wapienno-cementowej z wypełniaczem krzemionkowym (odsolony i przesiany piasek morski).
