Stan zachowania kościołów ze ścianami z muru pruskiego na terenie północno-zachodniej Polski

prof. dr hab. inż. Łukasz Drobiec, Wydział Budownictwa, Politechnika Śląska

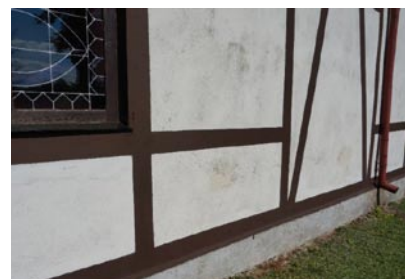
Rys. 2. Atrapa muru pruskiego (Świerzno, woj. pomorskie)

Kościół w Świerznie (woj. pomorskie) został przebudowany. W 1844 r. część zachodnia została wymieniona z muru pruskiego na mur z cegły ceramicznej, a w 1986 r. ściany zachodnia i południowa zostały również wymienione na murowane. W 1995 r. kościół został pomalowany na zewnątrz w taki sposób, by przypominał mur pruski (rys. 2). Kościół w Kazimierzu został natomiast rozebrany i odbudowany. Odtworzono oryginalną ryglówkę i wykonano nowe wypełnienie z cegły ceramicznej na zaprawie renowacyjnej.

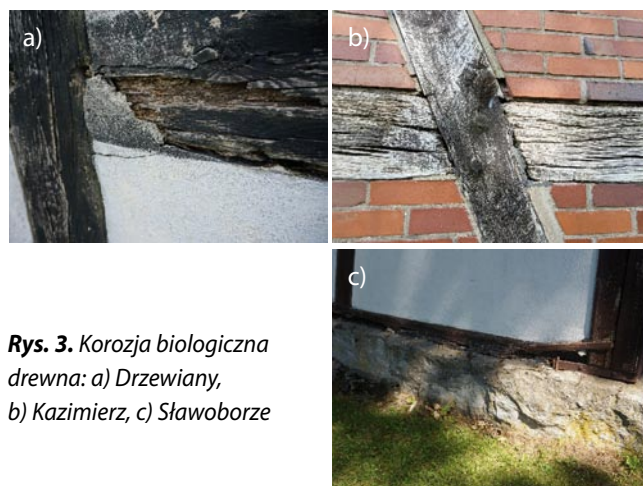
Rys. 3. Korozja biologiczna drewna: a) Drzewiany, b) Kazimierz, c) Sławoborze

Naprawa muru pruskiego zależy przede wszystkim od zakresu uszkodzeń. Osobno podchodzi się do naprawy ryglówki i oddzielnie do naprawy wypełnienia, które może być tynkowe lub nie tynkowane. W przypadku elementów drewnianych należy wykonać zabieg zwalczania owadów z jednoczesną profilaktyką ochronną przed owadami i grzybami (impregnacja). Następnie należy zastosować dekoracyjną trwałą lazurę do drewna.

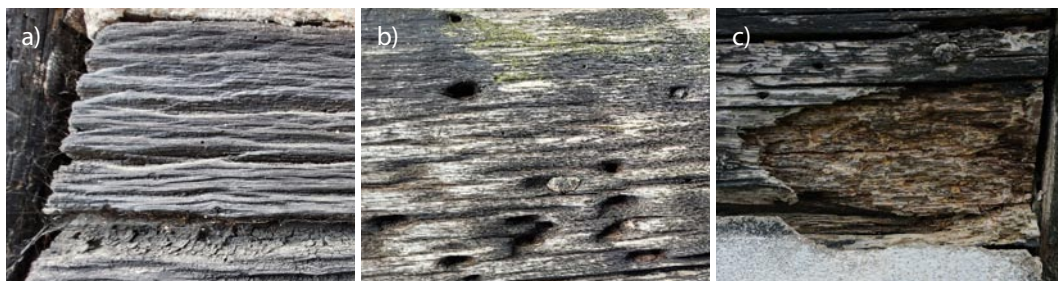
Rys. 4. Porażenie owadami, technicznymi szkodnikami drewna: a) Stępień (aktywne larwy), b) Sępólno Wielkie (nieaktywny owad), c) Drzewiany (aktywne larwy)

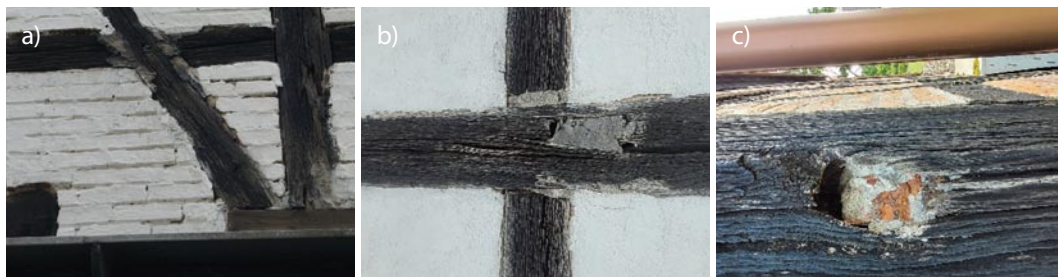
Rys. 5. Naprawy ubytków korozji ryglówki zaprawą cementową i murem: a) Dobrowo, b) Sępólno Wielkie, c) Stępień

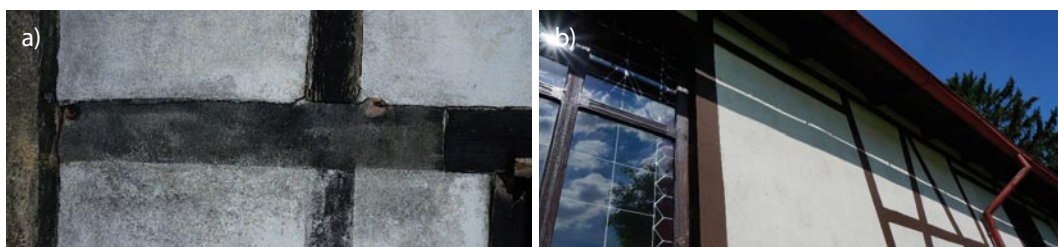
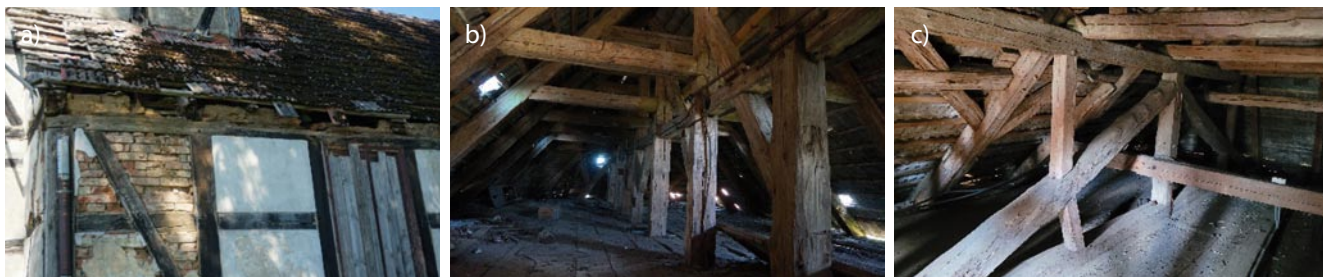
Rys. 6. Wymiany elementów szkieletu na mur: a) Drzewiany, b) Świerżno, woj. pomorskie

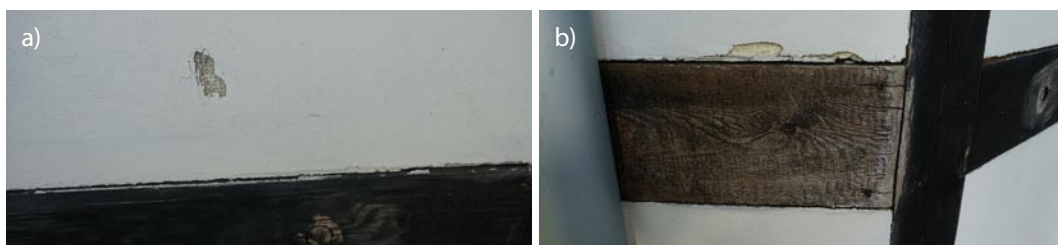
Rys. 8. Uszkodzenia tynków wypełnienia: a) Drzewiany, b) Mysłówice, c) Świerżno, woj. zachodniopomorskie

Rys. 9. Zastosowanie systemu ETICS jako wypełnienia ryglówki w kościele w Żydowie (ubytki istniejące, niewykonane przez autora)

W przypadku uszkodzeń tynków wypełnień należy usunąć uszkodzone tynki, w razie potrzeby odgrzybić mur, a następnie nanieść mineralną zaprawę renowacyjną do stosowania przy grubościach co najmniej 30 mm. Po osiągnięciu pełnej wytrzymałości nowego tynku należy go zagruntować mineralną powłoką gruntującą o działaniu wzmacniającym i pomalować farbą wapienną przeznaczoną do obiektów historycznych. Gdy wypełnienie ryglówki nie jest tynkowane, po ewentualnym odgrzybieniu muru, należy ściankę oczyścić np. przez piaskowanie, ubytki cegieł wypełnić specjalną zaprawą do renowacji cegły o kolorze korespondującym z barwą naprawianego podłoża. Następnie oczyścić spoiny i wyspoinować z użyciem zaprawy renowacyjnej bezcementowej oraz zastosować impregnację hydrofobową. Należy wspomnieć, że od pewnego czasu na rynku funkcjonują kompletne systemy do renowacji muru pruskiego.
