Piotr Zientek, Roman Niestrój, Politechnika Śląska, Gliwice  
 Józef Kwak, KOPEX Machinery SA, Zabrze

## NAPIĘCIE WAŁOWE W SILNIKU INDUKCYJNYM DUŻEJ MOCY Z IZOLOWANĄ KLATKĄ UZWOJENIA WIRNIKA

### SHAFT VOLTAGE IN HIGH POWER INDUCTION MOTOR WITH INSULATED ROTOR CAGE

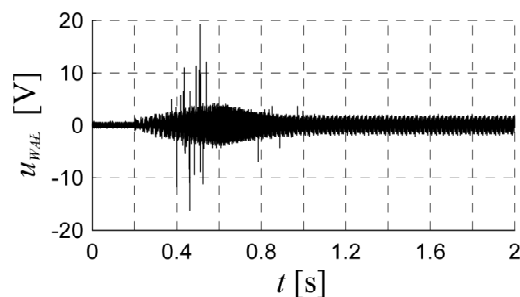
W silnikach indukcyjnych trójfazowych o mocach od 200 do 630 kW i napięciach znamionowych 1000V lub 3300V przeznaczonych do napędu organów urabiających górniczych kombajnów ścianowych stwierdzono wysoki poziom napięć wałowych wywołanych bezpośrednim załączeniem zasilania silników do sieci [2]. Przedmiotowe silniki są przystosowane do takiego rozruchu i w związku z tym w kombajnach nie stosuje się urządzeń rozruchowych. Występujący wysoki poziom napięć wałowych podczas rozruchu bezpośredniego (rys. 1) jest źródłem prądów łożyskowych (rys. 2), które inicjują i silnie przyspieszają uszkodzenia węzłów łożyskowych (rys. 3, 4, 5).

Rys. 1. Przebieg napięcia wałowego w silniku indukcyjnym o mocy 300 kW, zasilanym napięciem sieciowym 1000 V

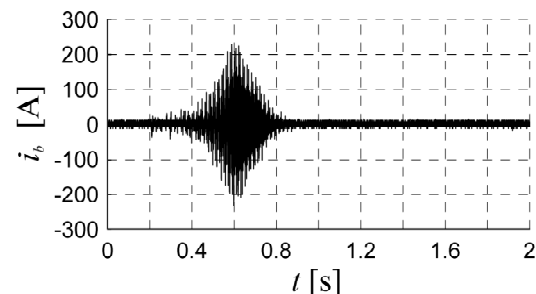
Rys. 2. Przebieg prądu łożyskowego w silniku indukcyjnym o mocy 300 kW, zasilanym napięciem sieciowym 1000 V

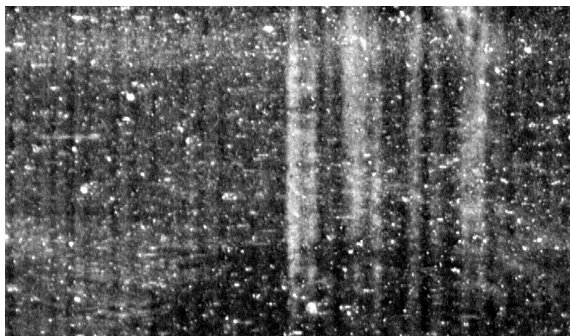
Rys. 3. Wżery na bieżni wewnętrznej pierścienia zewnętrznego

Podsumowując wyniki przeprowadzonych badań oraz opisane informacje literaturowe można z bardzo dużym prawdopodobieństwem stwierdzić, że zaobserwowane i przedstawione uszkodzenia łożysk spowodowane zostały przepływem prądów przez łożyska.

Źródłem tych prądów jest indukowana wzdłuż wału maszyny SEM zwana napięciem wałowym. Napięcie to jest szczególnie wysokie w stanach dynamicznych silnika, głównie podczas rozruchu, po bezpośrednim załączeniu napięcia. Wartości zmierzonych napięć podczas rozruchu znacznie przekraczają wartości dopuszczalne podawane w literaturze. Po przekroczeniu napięcia przebicia filmu olejowego prąd łożyskowy silnie wzrasta, a czas pracy łożyska znacznie się skraca.

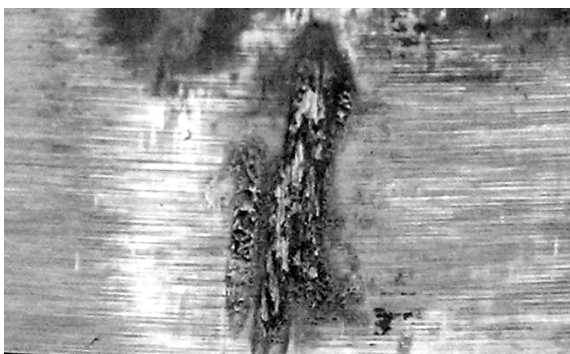
Rys. 4. Krater i małe wżery na powierzchni wewnętrznej pierścienia wewnętrznego

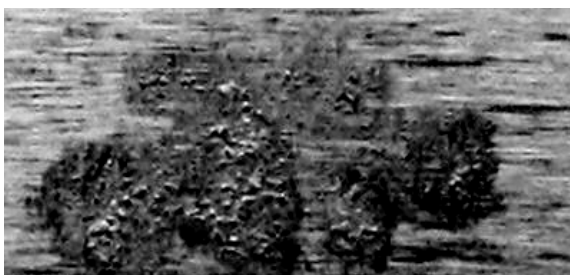
Rys. 5. Widoczny krater na powierzchni zewnętrznej pierścienia zewnętrznego

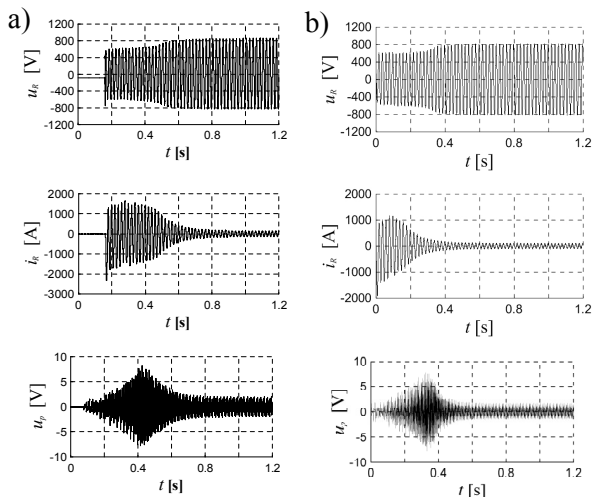
Rys. 17. Przebieg napięcia fazowego, prądu fazowego i napięcia w przewodzie pomiarowym dla wirnika standardowego –a) oraz dla wirnika zmodernizowanego –b)

Przedstawione wstępne nowatorskie badania laboratoryjne pomiaru napięć wałowych wykazały, że zastosowanie izolowanego od pakietu blach uzwojenia klatkowego wirnika nie wpływa w znaczący sposób na wartość napięć wałowych, zarówno podczas rozruchu silnika jak i w stanie ustalonym.

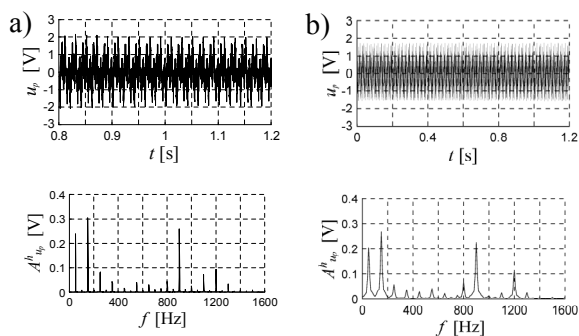
Rys. 18. Przebiegi napięcia w przewodzie pomiarowym dla wirnika standardowego –a) oraz dla wirnika zmodernizowanego –b)

Z analizy harmoniczných widać, że dominują w niej składowe o częstotliwości 50, 150, 900, 1200 Hz. Harmoniczna 150 Hz jest prawdopodobnie wynikiem nasycenia zębów rdzenia stojana i wirnika. Harmoniczne o wyższych częstotliwościach są wynikiem żłobkowania rdzenia stojana i wirnika.

Prądy spowodowane zwarcie uzwojenia klatkowego do pakietu blach nie zmieniają rozkładu pola elektromagnetycznego w wirniku w sposób, który mógłby wpłynąć na wartość powstających napięć wałowych. Różnice w wynikach transformacji Fouriera na rysunku 18 (w widocznym przecieku widmowym) są spowodowane innym doбором parametrów rejestracji sygnałów pomiarowych. Nie wynikają one ze zmiany konstrukcji wirnika.
