Nietypowy przypadek oddziaływania termicznego w analizie nośności hali przemysłowej

Dr inż. Krzysztof Chudoba, dr inż. Szymon Seręga, dr inż. Maciej Suchodoła,
Politechnika Krakowska

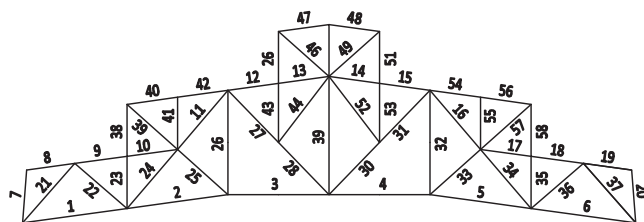
Rys. 3. Oznaczenia prętów dla stalowego dźwigara dachowego w hali grafityzacji

W trakcie wizji lokalnych stwierdzono, że profile zastosowane w dźwigarach w obszarze pomiędzy osiami VI-XXII różnią się od podanych w pierwotnej dokumentacji projektowej. Różnice te mogą wynikać z próby eliminacji błędów projektowych, przeprowadzonej już na etapie budowy obiektu (część prętów jest wzmocniona) lub podczas późniejszych prac remontowych. Zmiany w stosunku do dokumentacji pierwotnej dotyczą prętów nr: 23 i 35; 40 i 56; 42 i 54; 21 i 37 (oznaczenia prętów według rysunku 3).

Rezultaty wykonanej analizy przedmiotowego dźwigara kratowego wskazały na konieczność dokonania wzmocnień w niektórych prętach dźwigarów pierwotnych (oznaczenia według rysunku 3): nr 23 i 35. Nośność tych prętów okazała się niewystarczająca dla kombinacji obciążeń bez uwzględnienia wpływu temperatury eksploatacyjnej 50°C .

Osobną grupę stanowiły pręty 39 i 57 oraz 40 i 56 (oznaczenia według rysunku 3). Nośność tych prętów jest niewystarczająca dla kombinacji uwzględniających wpływ temperatury eksploatacyjnej. Pręty te należą do grupy wykazującej wrażliwość na działanie temperatury, tj. wraz ze wzrostem temperatury rosną wartości sił osiowych. Przy określonym ich poziomie wyężenia dla kombinacji obliczeniowej, wynoszącym około 90%, nawet niewielki wzrost temperatury może spowodować utratę nośności. Utrata nośności tych elementów nie musi oznaczać utraty nośności dźwigara stalowego, niemniej zalecono wzmocnienie tych prętów.

Zalecane prace dla części stalowej obejmowały: odtworzenie powłok zabezpieczenia antykorozyjnego stalowych elementów konstrukcji dachu, wzmocnienie newralgicznych w analizowanym dźwigarze prętów/słupków kratownicy (nr 23, 35), wzmocnienie prętów nr 39 i 57 oraz 40 i 56 dla wszystkich pierwotnych dźwigarów w hali, uzupełnienie brakujących stężeń pionowych stalowej konstrukcji dachu, oczyszczenie wszystkich łożysk przesuwnych dźwigara dachowego z warstw pyłu i usunięcie wszystkich ograniczeń krępujących swobodę ruchu dźwigara w kierunku poprzecznym hali, oczyszczenie z produktów korozji i dodatkowe wzmocnienie skorodowanych węzłów kratownicy w obszarze świetlików i wywietrzników hali, przywrócenie ciągłości wszystkich przeciętych gałęzi istniejących stężeń.

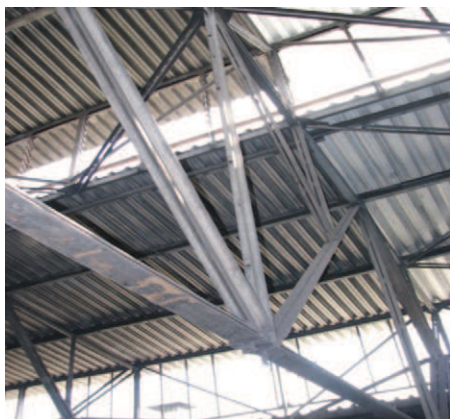
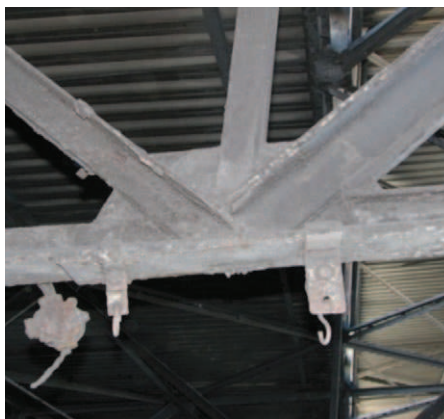
Fot. 1.
Przykłady korozji
elementów stalowych

W trakcie przeprowadzonych wizji lokalnych dokonano inwentaryzacji uszkodzeń elementów konstrukcyjnych hali. Szczegółowym oględzinom i ocenie stanu technicznego poddano zarówno stalową konstrukcję dachu, jak i żelbetową konstrukcję podbudowy. Uszkodzenia stalowych elementów konstrukcji dachu hali obejmowały: powierzchniowe złuszczenia farby, korozję materiału elementów konstrukcji dachu, nieliczne lokalne wygięcia elementów. Koncentrację uszkodzeń stwierdzono w obszarach najsilniejszych oddziaływań od prowadzonych w hali grafityzacji procesów technologicznych. Nasilenie uszkodzeń elementów w tych obszarach związane jest z możliwym bezpośrednim oddziaływaniem wody opadowej od strony świetlika. Korozja stalowych elementów przebiega szczególnie intensywnie w węzłach i tych obszarach w pasach dolnych, w których możliwe jest gromadzenie i zaleganie pyłów, będących efektem prac technologicznych prowadzonych w hali. Osady te w obecności podwyższonej temperatury i wilgoci (lub nawet bezpośrednio – wody opadowej) prowadzą do przyspieszonej korozji stali elementów konstrukcyjnych dźwigara przekrycia hali. Stopień korozji, zwłaszcza w środkowej części rzutu hali nad piecami oraz w miejscach narażonych na oddziały-

wanie wód opadowych i śniegu, kwalifikował konstrukcję stalową główną i stężenia do ponownego malowania. W przypadku węzłów, słupków świetlików i wywietrzników, zalecono także odtworzenie skorodowanych profili.

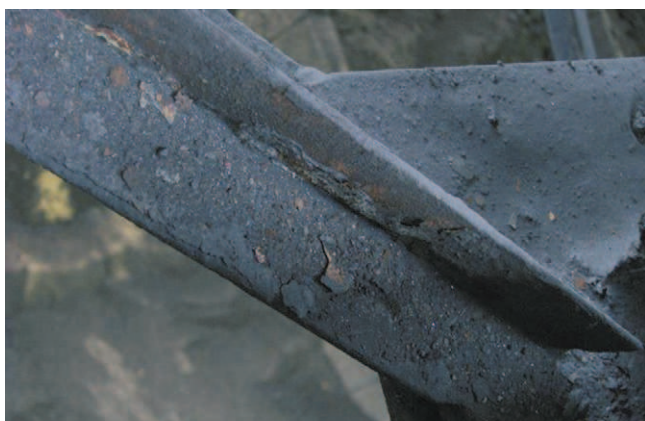
Fot. 2. Ślady korozji i złuszczenia farby na elementach stalowych przy świetliku

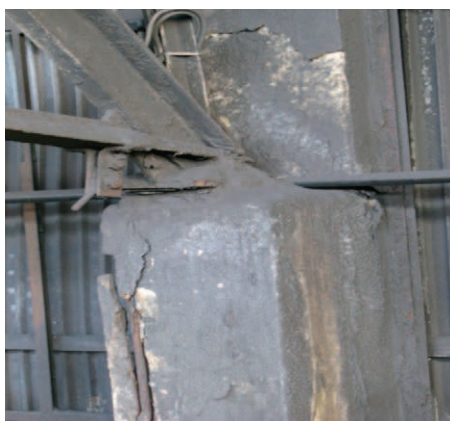
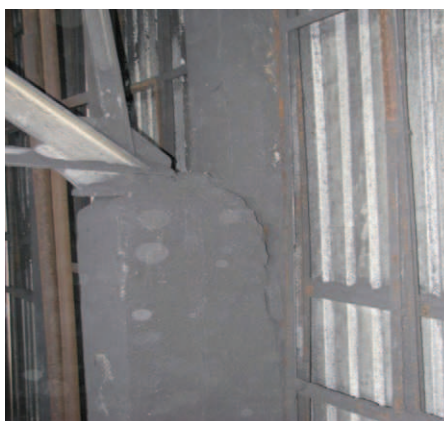
Fot. 3.
Uszkodzenia w strefie oparcia
dźwigarów stalowych

Uszkodzenia słupów żelbetowych skoncentrowane były w obszarze podparcia stalowych dźwigarów dachowych i obejmowały: lokalne ubytki powierzchniowe, pęknięcia i odspojenia części przekroju betonowego, odsłonięcia prętów zbrojeniowych oraz ślady korozji tych prętów. Zalecono naprawę najbardziej uszkodzonych elementów żelbetowych, stwierdzając, że docelowo powinno się rozważyć naprawę i wzmocnienie w strefie oparcia dźwigarów stalowych dla wszystkich słupów, ze względu na fakt, że część wspomnianych wcześniej uszkodzeń może się ujawnić po dokładnym oczyszczeniu warstw odspojonego tynku oraz zalegającego pyłu.

W przypadku słupów żelbetowych podbudowy zalecono naprawę uszkodzeń (obejmujących: pęknięcia, odspojenia, ubytki powierzchniowe, ślady korozji prętów stali zbrojeniowej). W wyniku prac naprawczych odtwa-
