Analiza przyczyn awarii żelbetowego, wielokomorowego zbiornika oczyszczalni ścieków oraz zrealizowane wzmocnienie

Dr inż. Bogdan Podolski, Politechnika Wrocławska, dr inż. Michał Podolski, Politechnika Wrocławska, mgr inż. Tomasz Bartosik, EURO-PROJEKT Wrocław

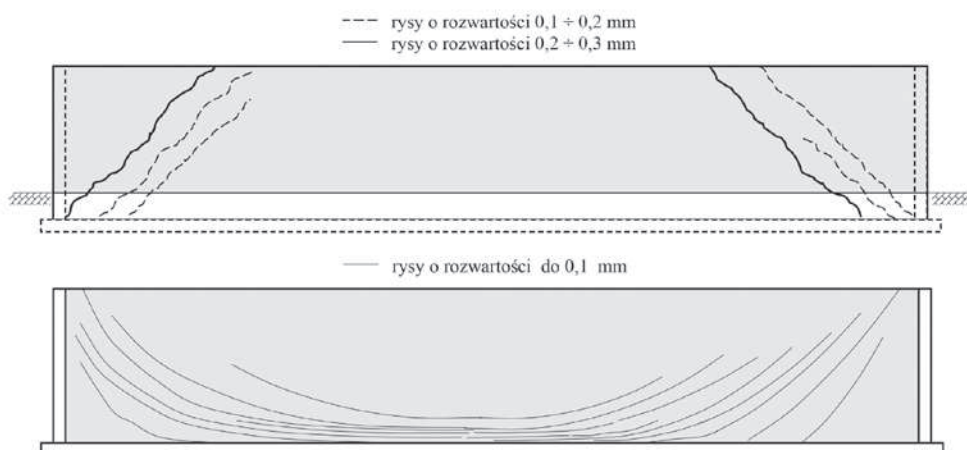
Rys. 3. Morfologia rys widocznych na ścianie w osi A po opróżnieniu zbiornika (na górze od zewnątrz, na dole od wewnątrz zbiornika)

Przykładową morfologię rys widocznych na ścianie A, po opróżnieniu zbiornika, pokazano na rysunku 3. Na wewnętrznej powierzchni tej ściany, w pobliżu obu ścian poprzecznych, występowały prawie symetrycznie charakterystyczne rysy ukośne o rozwarciach 0,1–0,3 mm, przebiegające w przybliżeniu pod kątem 45 do poziomu. Po wewnętrznej stronie tej ściany w części dolnej rysy były prawie poziome, zmieniały one kierunek na ukośny w pobliżu ścian poprzecznych. W częściach skrajnych powierzchni wewnętrznej ściany A rysy przebiegały w przybliżeniu prostopadle do rys na powierzchni zewnętrznej. Zbliżony układ geometryczny rys zaobserwowano również w ścianie C, były to rysy włosowate o rozwarciach poniżej 0,1 mm.

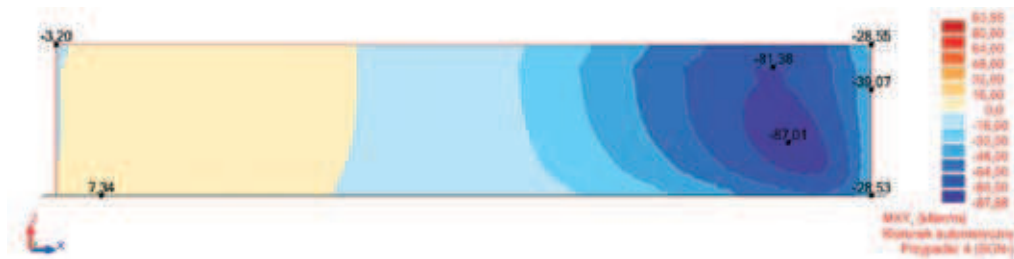
Rys. 4.
Momenty skracające M_{xy} [kNm/m] w ścianie A zbiornika

Wyniki obliczeń komputerowych przedstawiono dla ściany A oraz dna, jako elementów najbardziej obciążonych. W ścianie A mamy do czynienia ze znacznymi wartościami momentów zginających M_y oraz z występowaniem stosunkowo dużych momentów skręcających M_{xy} , co pokazano na rysunku 4. Przy obciążeniu ściekami komór I i II uwiadczniają się nadmierne deformacje tej ściany, które przy uwzględnieniu wpływu reologii betonu oceniono na około 19 cm. W tejże ścianie, nawet przy przyjętym w obliczeniach założeniu zastosowania prawidłowego zbrojenia wynikającego w sił wewnętrznych, mogą teoretycznie pojawić się rysy o nadmiernym rozwarciu wynoszącym około 0,7 mm (rys. 5).

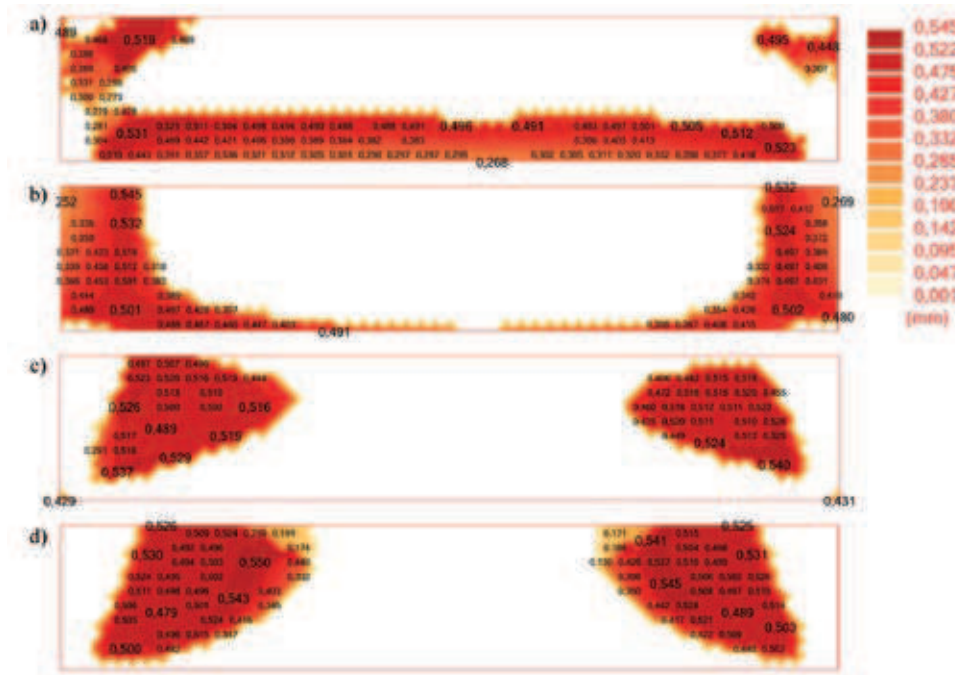
Rys. 5.
Teoretyczne składowe rozwarcia rys w ścianie A w mm obliczone dla zestawu kombinacji stanu granicznego użytkownika: (a) powierzchnia wewnętrzna – składowa pionowa, (b) powierzchnia wewnętrzna – składowa pozioma, (c) powierzchnia zewnętrzna – składowa pionowa, (d) powierzchnia zewnętrzna – składowa pozioma

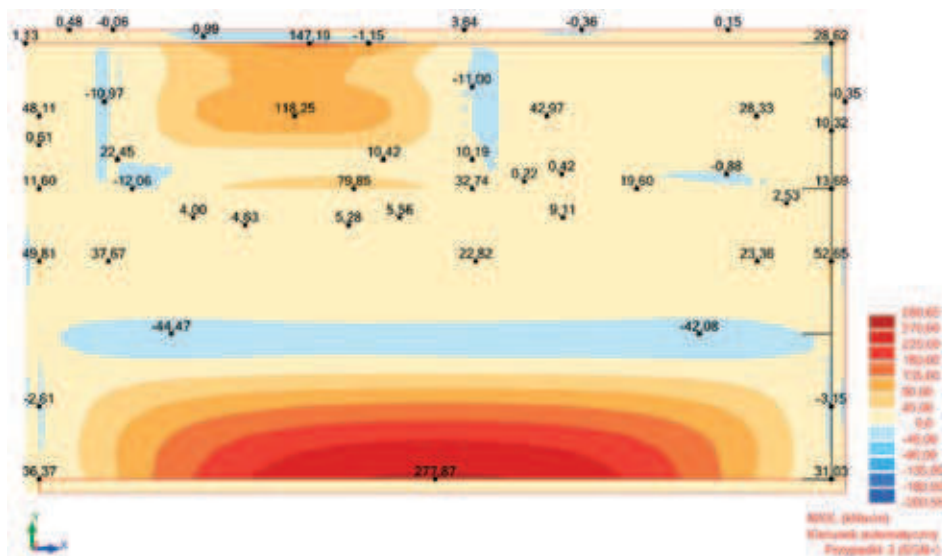
Rys. 6.
Momenty zginające M_y [kNm/m] w płycie dennej zbiornika

Rysunek 6 ilustruje wyężenie dna zbiornika, w tym przypadku jego zginanie w kierunku osi y. Towarzyszyły temu zarysowania dna o maksymalnym rozwarciu dochodzącym do około 0,5 mm.

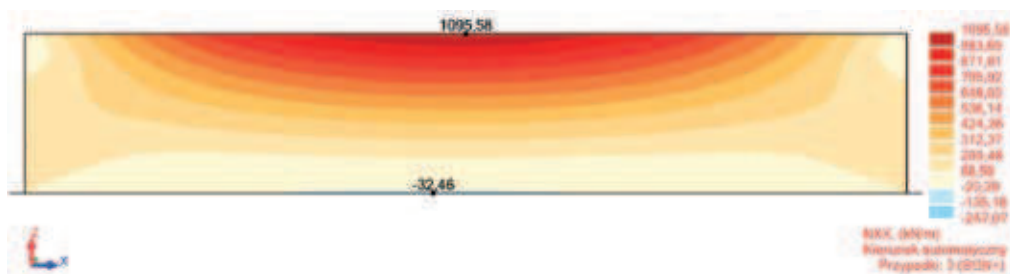
Rys. 7.
Siły osiowe N_x [kN/m] w ścianie zbiornika znajdującej się w osi B

Zwracają również uwagę duże, poziome siły osiowe w górnych częściach ścian spowodowane parciem cieczy oraz deformacją całego zbiornika na podatnym podłożu gruntowym (rys. 7).

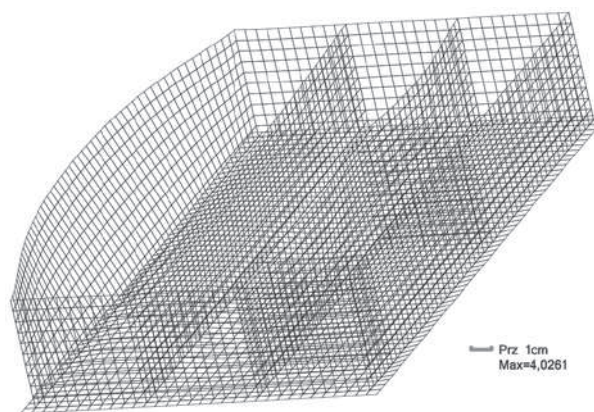
Na rysunkach poniżej zaprezentowano wybrane wyniki obliczeń pozwalające scharakteryzować zachowanie się zbiornika. Mapy sił wewnętrznych dotyczą przypadków obciążeń generujących maksymalne wartości tych sił. Przykładowe rysunki deformującego się zbiornika (rys. 8) przedstawione zostały dla przypadku występującego podczas próby szczelności (wypełnione sprzężone komory I i II). Mapy rys pokazano dla ściany A komory I, na której zinwentaryzowano znaczne uszkodzenia trwałe pozostałe po próbie szczelności.

Rys. 8. Deformacje sprężyste zbiornika dla obciążenia przy wypełnionych komorach I i II

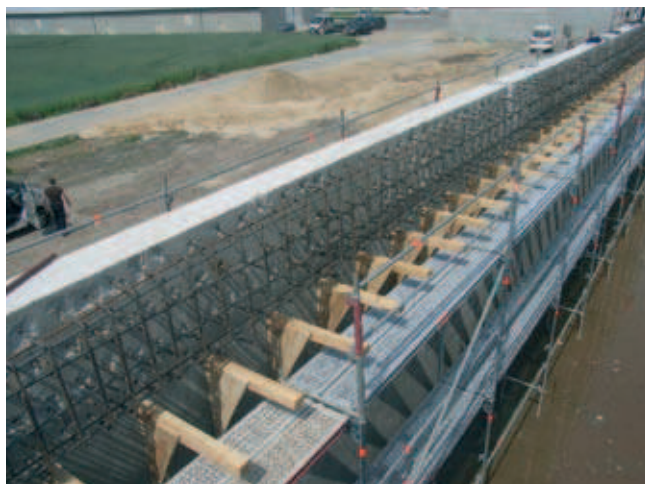
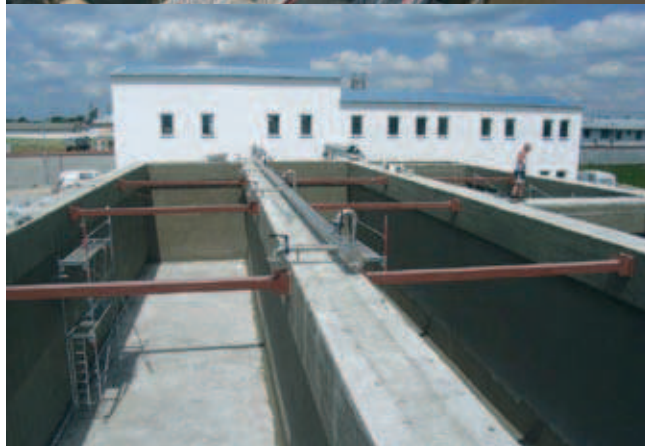
Rys. 11, 12. Ściany zbiornika w trakcie realizacji wzmocnienia i po jego wykonaniu

głowych. Firmy wykonawcze poradziły sobie z tym zadaniem w ciągu około 7 tygodni i po naprawie powłok ochronnych oraz montażu urządzeń obiekt został odebrany i włączony do eksploatacji. Na rysunkach 10 i 11 pokazano zbiornik podczas wykonywania wzmocnień oraz po zakończeniu robót.
