Analiza wad projektowych i wykonawczych konstrukcji hali sportowej z drewna klejonego warstwowo

XXVI Konferencja Naukowo-Techniczna awarie budowlane 2013

Dr inż. Tomasz Nowak, mgr inż. Krzysztof Raszczuk, prof. dr hab. inż. Jerzy Jasieńko, Wydział Budownictwa Lądowego i Wodnego, Politechnika Wroclawska

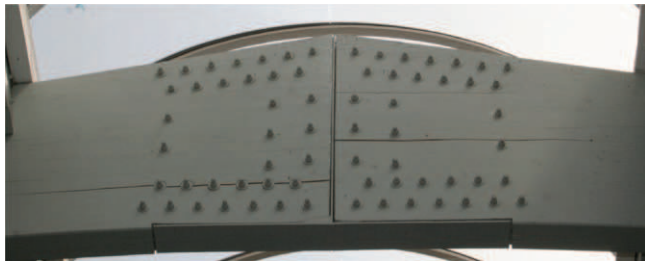
Rys. 2. Węzeł kalenicowy

We wszystkich węzłach kalenicowych oraz narożnych w hali występują spękania. Dla przedstawionych na rysunkach 2–4 węzłów rozwartości rys wynoszą maksymalnie: 12 mm dla węzła kalenicowego i 6 mm dla węzła narożnego. Niepokojący jest przebieg pęknięcia na linii śrub w węźle kalenicowym – drugi rząd (rys. 2 i 3) – ograniczający znacząco zdolność śrub do przeniesienia sił. Dotyczy to również węzła narożnego – drugi rząd śrub od góry rygla (rys. 4).

Połączenie montażowe w węźle kalenicowym wykonano przy użyciu blach stalowych o gr. 10 mm umieszczonych wewnątrz przekroju drewnianego oraz przy użyciu 68 śrub M24 (rys. 2, 3). W złączeniu nie zostały zachowane minimalne odległości śrub do końca elementu drewnianego oraz odległości pomiędzy śrubami wzdłuż włókien.

Elementy konstrukcyjne z drewna klejonego zostały – po pojawieniu się spękań – pokryte szczelną powłoką malarską (rys. 2, 4, 5), która uniemożliwia naturalne odсыchanie drewna. W wielu miejscach nastąpiło tuszcznienie się jej (rys. 6).

ne i wykonane w niewłaściwy sposób. Warunek nośności dla najbardziej wyężonych łączników jest przekroczony o 19% w węźle kalenicowym oraz o 11% w węźle narożnym. Należy ponadto pamiętać, że ze względu na mniejsze niż normowe odległości pomiędzy śrubami, powyższe obliczenia nie są miarodajne.

Zdaniem autorów konstrukcja wymaga niezwłocznego wzmocnienia i do tego czasu nie może być użytkowana. Jednym ze sposobów jej wzmocnienia jest wprowadzenie dwustronnych nakładek o właściwych przekrojach i geometrii, np. z blach stalowych (węzły narożne i kalenicowe)

we) z równoczesnym uciążleniem przekrojów przy użyciu prętów spiralnych ze stali austenitycznej oraz ewentualnym wspomaganie połączeń przez spoiny klejowe.

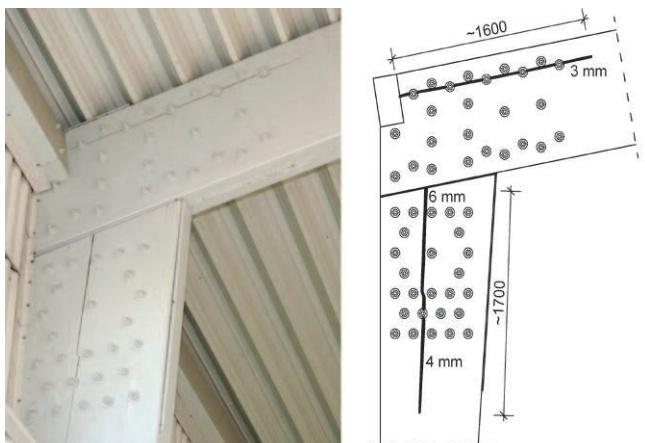
Rys. 4. Węzeł narożny. Po prawej stronie zasięg oraz rozwartość rys [mm]

Węzeł okapowy zrealizowano również przy użyciu blach stalowych o gr. 10 mm umieszczonych wewnątrz przekroju drewnianego oraz przy użyciu 51 śrub M24 (rys. 4). Zgodnie z projektem, śrub powinno być 53 szt. W złączy nie zostały zachowane minimalne odległości pomiędzy śrubami w poprzek włókien oraz odległości śrub do końca elementu drewnianego (tab. 2). Ponadto wątpliwości budzi odległość śrub od siebie w poprzek włókien. Ze względu na mniejszą niż norma odległość śrub od siebie w poprzek włókien, trudno sztywno uznać za przestawiony.

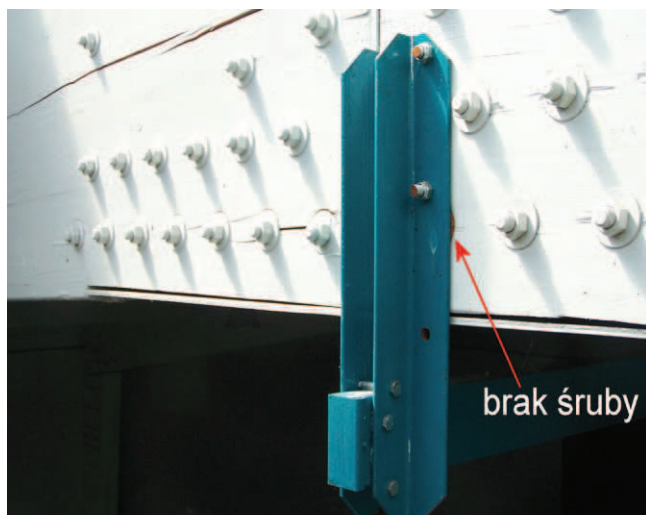
Porównanie wartości normowych rozstawów i odległości (wg PN-B-03150-03:1981 [5] i PN-EN 1995-1-1:2010 [6]) z zaprojektowanymi i wykonanymi w węźle kalenicowym przedstawiono w tabeli 1. W dwóch węzłach kalenicowych (osie 2-B i 5-B, rys. 1), ze względu na podwieszoną konstrukcję tablic do gry w koszykówkę, nie zamontowano jednej ze śrub (rys. 5).

Rys. 5. Brak jednej ze śrub w połączeniu montażowym w węźle kalenicowym

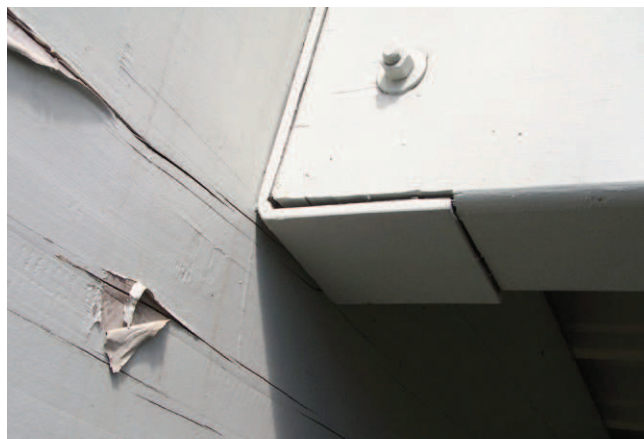
Rys. 6. Połączenie tęznika z rygłem. Widoczne spękania rygla oraz łuszczenie się powłoki malarskiej

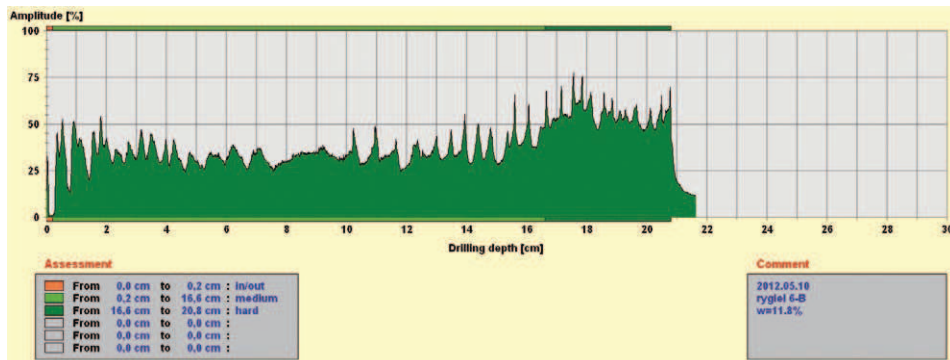
Rys. 8. Przykładowy wykres z badań rezystograficznych rygiela z drewna klejonego warstwowo

Przeprowadzone badania przy użyciu rezystografu nie mogą być podstawą do oceny klasy drewna, a jedynie do wstępnej oceny jakościowej. Nie stwierdzono występowania korozji biologicznej wewnątrz przekrojów elementów konstrukcyjnych z drewna (słupów i rygli) w miejscu wykonywania badań rezystograficznych. Powierzchniowa identyfikacja korozji biologicznej była niemożliwa ze względu na nałożone powłoki malarskie.
