Adaptacja zabytkowej kamienicy Naujacka na Centrum Kultury w Olsztynie

Mgr inż. Joanna Misiewicz, Politechnika Gdańska

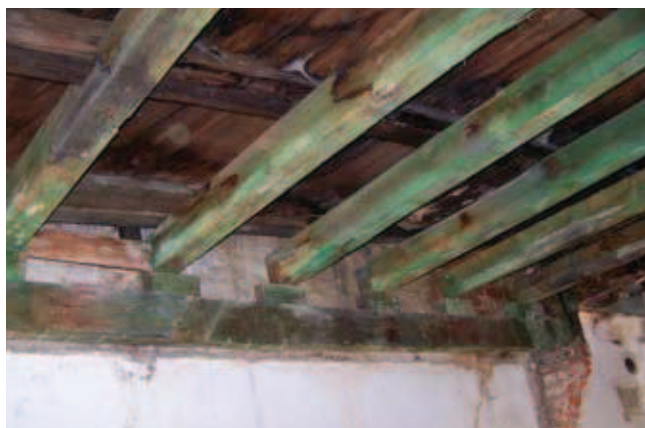
Kilkuletni okres, w którym obiekt nie był użytkowany oraz brak dbałości poprzednich właścicieli o utrzymanie budynku w należytym stanie, spowodowały, iż budynek ulegał stopniowej degradacji. Najbardziej rozległe uszkodzenia spowodowane były poprzez nieszczelności pokrycia dachowego, niesprawny system odprowadzenia wód opadowych oraz brak właściwych warstw izolacyjnych. Stałe zawilgacanie elementów drewnianych (konstrukcja wieżby dachowej, deskowanie połaci, deski podłogowe), będące rezultatem wielokrotnych przecieków, przyczyniło się do korozji biologicznej drewna w postaci występowania licznych ognisk grzyba

domowego (rys. 9, 10), a część elementów konstrukcyjnych została również zainfekowana przez owady (spuszczel pospolity, kołatek domowy) [6].

Rys. 9. Zawilgocony fragment płaskiej części dachu, fot. J. Misiewicz, 2007

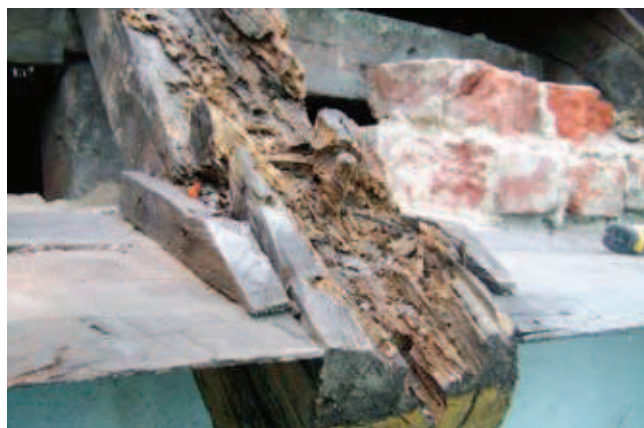
Rys. 10. Zniszczony fragmentu krokwi w wyniku działania owadów i grzybów, fot. J. Misiewicz, 2007

nowymi jedynie elementy zdestruowane bądź porażone przez grzyby i mikroorganizmy, a następnie całość poddano zabiegom impregnacyjnym. Wymianie z kolei uległo pokrycie z dachówki ceramicznej, które po rozebraniu poddane zostało badaniom laboratoryjnym obejmującym badanie wytrzymałości na zginanie, nasiąkliwości i wartości nasycenia oraz przepuszczalności wody. Wyniki badań jednoznacznie dyskwalifikowały dachówki z ponownego użycia ze względu na wysoki stopień uszkodzeń m.in. rozwarstwienia struktury połączenia zewnętrznej dachówek, liczne rysy i pęknięcia. Badania wytrzymałości na zginanie przeprowadzono w oparciu o normę PN-EN 538. *Dachówki ceramiczne. Badanie nośności na zginanie.* Badanie nasiąkliwości i nasycenia wykonano według PN-EN 99:1993 *Płyty i płytki ceramiczne. Badanie nasiąkliwości wodnej.* Zarówno wyniki badań wytrzymałości, jak i nasiąkliwości wykazały, iż badane dachówki spełniają wymogi stawiane dla tego typu wyrobów, natomiast rozrzut wyników był znaczący, co powodowało iż pełna ocena odporności na oddziaływanie środowiska (opady, zmiany temperatur) była niemożliwa [9]. Na podstawie tej analizy zdecydowano o wymianie pokrycia ceramicznego na nowe z dachówek o kształcie, wymiarach i kolorystyce zbliżonej do oryginalnego pokrycia (rys. 20, 21). Największe trudności związane były ze znalezieniem na lokalnym rynku gąsiorów wieżyczkowych, które ostatecznie zostały sprowadzone z Niemiec. Dach płaski zabezpieczono

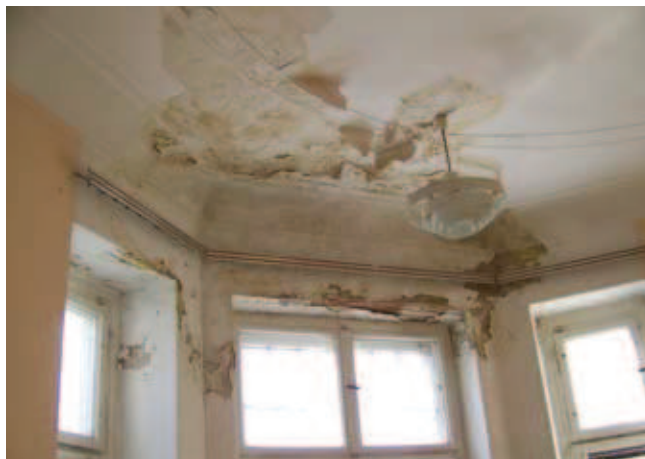
Rys. 11. Szkody spowodowane przeciekami, fot. J. Misiewicz, 2007

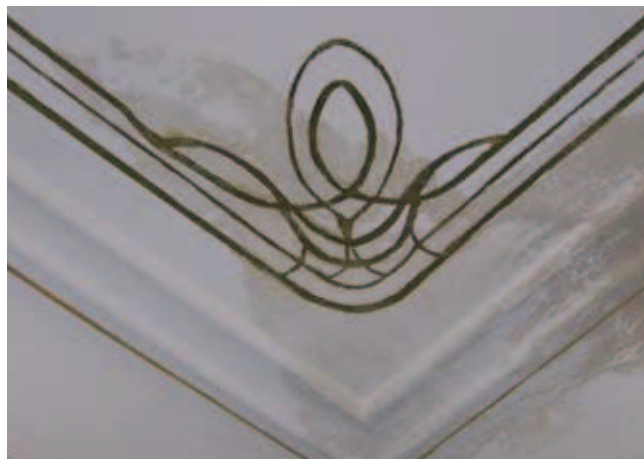
Rys. 12. Błędnie odtworzone złączenia podczas remontu w 2004 roku, fot. J. Misiewicz, 2007

oryginalne parkiety znajdujące się pod warstwami płytek i linoleum. Jedynie na kondygnacji II piętra, w wyniku przeprowadzonego w 2004 roku remontu, zatarciu uległy wszelkie informacje związane z opracowaniem ścian i sufitów (rys. 12).

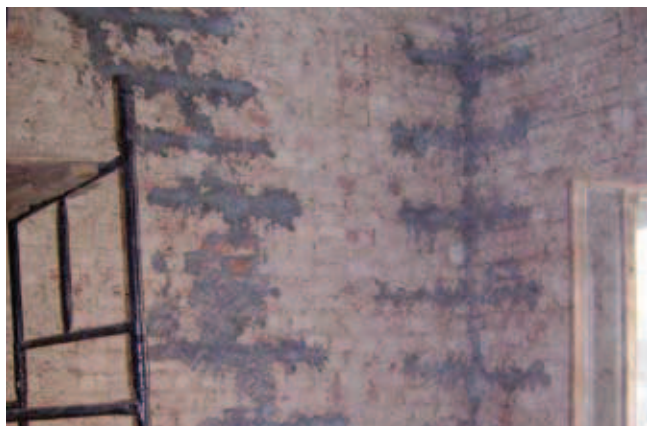
Rys. 15. Naprawy spękań muru, fot. J. Misiewicz, 2007

budynku, niezbędne było, ze względu na liczne spękania i zarysowania murów, wykonanie ich napraw i wzmocnień (rys. 15). Na parterze w celu stworzenia dużej sali koncertowej usunięte zostały dwie ściany, w tym nośna, którą zastąpiono żelbetowym podciągami (rys. 16).

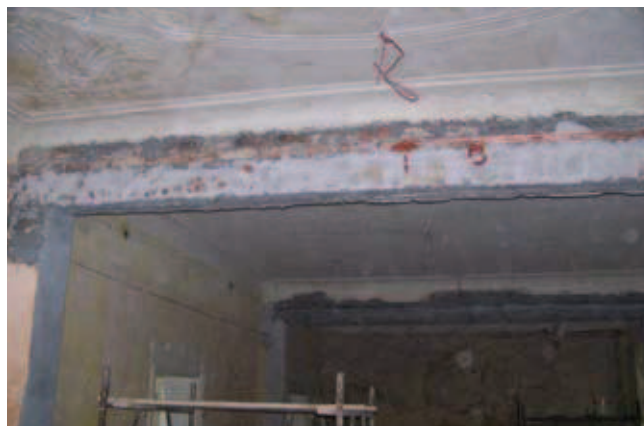
Rys. 16. Żelbetowy podciąg w miejscu wyburzonej ściany nośnej, fot. J. Misiewicz, 2007

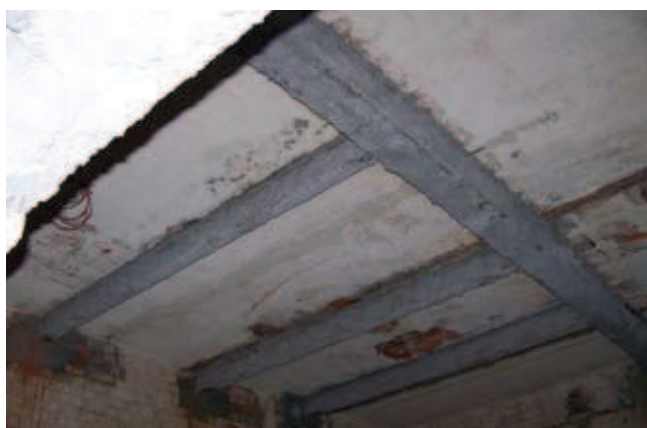
Rys. 17. Strop ceramiczny wzmocnione przy użyciu kształtowników stalowych, fot. J. Misiewicz, 2007

Największe zmiany związane były jednak z koniecznością wzmocnienia stropów (obecnie budynek pełni funkcję obiektu użyteczności publicznej). Z tego względu ceramiczne stropy podziemia wzmocniono poprzez podparcie w połowie rozpiętości belkami stalowymi, podpartymi w dwóch miejscach słupami murewanymi z cegły ceramicznej pełnej (rys. 17). W części kuchennej na każdej kondygnacji wykonano nowe stropy żelbetowe.

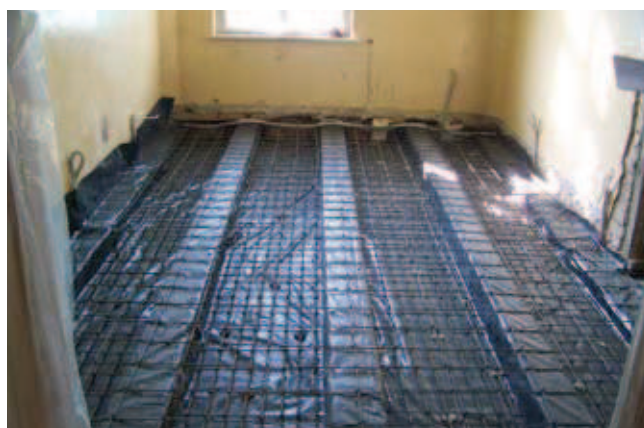
Rys. 18. Prace wzmocniające stropu drewnianego, fot. J. Misiewicz, 2007

Jednym z głównych założeń prac remontowych w zabudku było pozostawienie historycznych sufitów z dekoracją sztukatorską i złoceniami. Determinowało to konieczność pozostawienia drewnianej konstrukcji stropów i takie ich wzmocnienie, które gwarantowałoby uzyskanie odpowiedniej nośności. W tym celu zastosowano ciekawe rozwiązanie projektowe polegające na wykonaniu swego rodzaju „hybrydy” stropu drewnianego i płyty żelbetowej. Aby zastosować powyższe rozwiązanie, konieczne było rozebranie drewnianej podłogi, usunięcie glinianej polepy i ślepego pułapu w taki sposób, aby nie

naruszyć podsufitki. Następnie należało starannie oczyścić powierzchnię belek i podsufitki, ubytki i uszkodzenia drewna zastąpić flekami, a całość zgodnie z zaleceniami ekspertyzy przeciwpożarowej zaimpregnować preparatem ogniochronnym przez trzykrotne malowanie. Na tak przygotowanym stropie wykonano ponownie ślepy pułap na wysokości zapewniającej wymaganą dla danego pola grubość płyty stropowej. W ścianach nośnych wykonano bruzdy o głębokości 10 cm dla oparcia stropu i nawiercono otwory do przewleczenia zbrojenia przez ścianę. Następnie po podstemplowaniu, strop wyłożono folią izolacyjną i ułożono na podkładach zbrojenie dolne. Na tym etapie w istniejące drewniane belki zostały wbite gwoździe w celu zapewnienia „współpracy” dwóch stropów po zabetonowaniu (rys. 18). Po ułożeniu zbrojenia górnego stropu zostały zabetonowane betonem wibrowanym o odpowiedniej marce (rys. 19) [8]. Wykonanie prac zgodnie z powyższymi założeniami wymagało zachowania ogromnej uwagi i precyzji, ponieważ poza uszkodzeniami mechanicznymi, które mogły powstać przy rozbiórce ślepego pułapu, przy betonowaniu zostały wprowadzone znaczne ilości wody, która bez właściwego zabezpieczenia drewnianej części stropu, mogła spowodować jego zawilgocenie, a w konsekwencji powstanie sprzyjającego środowiska dla rozwoju grzybów. Z uwagi na dość dobry stan techniczny znaczną części konstrukcji więźby dachowej pozostawiono, zastępując

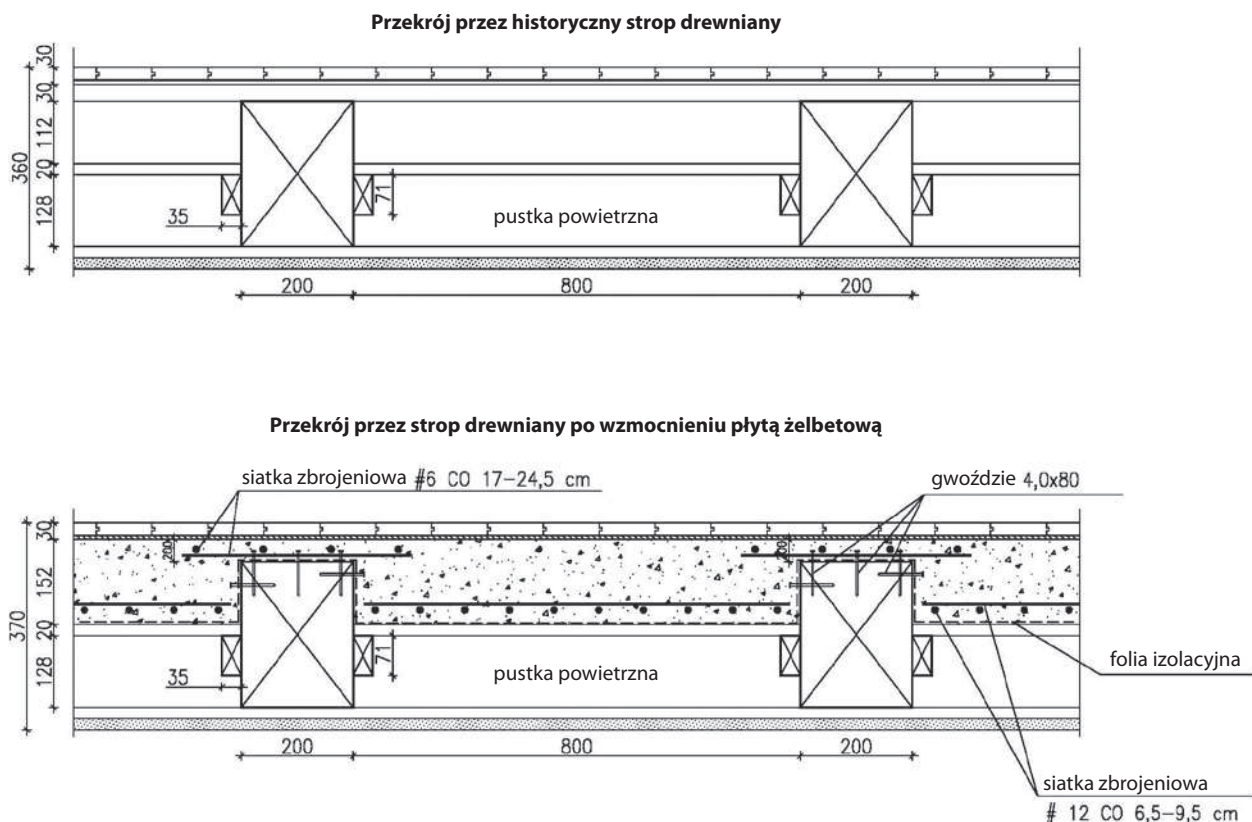
Rys. 19. Przekrój przez historyczny strop drewniany i ten sam strop po wzmocnieniu płytą żelbetową

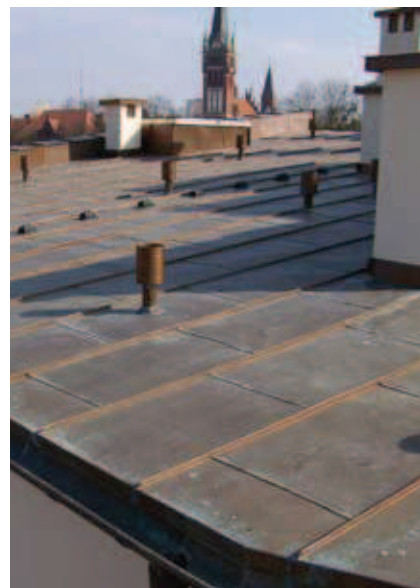
Rys. 22. Dachy płaski pokryty blachą miedzianą, fot. J. Misiewicz, 2008

dwoma warstwami papy termozgrzewalnej, na których wykonano pokrycie z blachy miedzianej (rys. 22). Prace renowacyjne elewacji poprzedzone zostały szczegółową analizą zniszczeń murów i elewacji w celu zastosowania najwłaściwszej dla obiektu kombinacji materiałów i technologii. W trakcie prowadzenia prac konserwatorskich usunięto wtórne uzupełnienia, odspojone fragmenty tynków, wzmocniono detale architektoniczne i wykonano naprawy przy użyciu zapraw renowacyjnych. Przywrócono również pierwotny kolor elewacji, który w wyniku badań stratygrafii ustalono jako brzoskwinowożółty (rys. 24, 25, 26). Elewacja podwórzoza została docieplona styropianem gr. 10 cm z odtworzeniem wymalowania w postaci krzyża św. Andrzeja
