Materiały Wysokoenergetyczne / High Energy Materials, 2017, 9, 169 – 178; DOI: 10.22211/matwys/0142
ISSN 2083-0165

Problematyka związana z likwidacją produkcji specjalnej w zakładach chemicznych **Issues related to liquidation of special production in chemical plants**

Abstract: *Ownership changes, technological changes, unprofitable production and other causes enforce the liquidation of explosives production in individual chemical plants. In some plants changes occur in a controlled manner, whereas in others they occur in a chaotic way without an adequate control of safety. Frequently, facilities used previously for the production of explosives or explosive compositions, change their use and are renovated without prior cleaning or following production liquidation they are left without appropriate supervision. This leads to serious or even fatal accidents. The problem of ceasing special production is discussed in this paper using examples.*

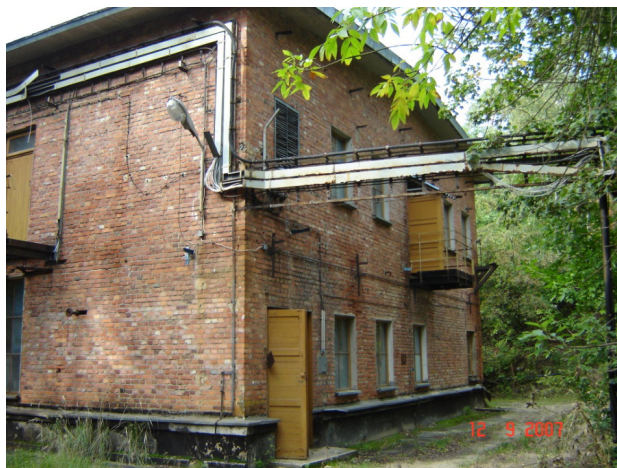
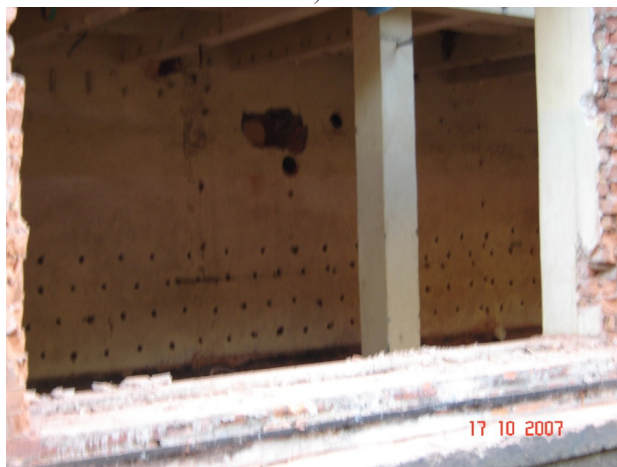
Zdj. 1. Budynek nitracji: a) widok ogólny; b) ściana budynku nitracji z otworami na ładunki burzące

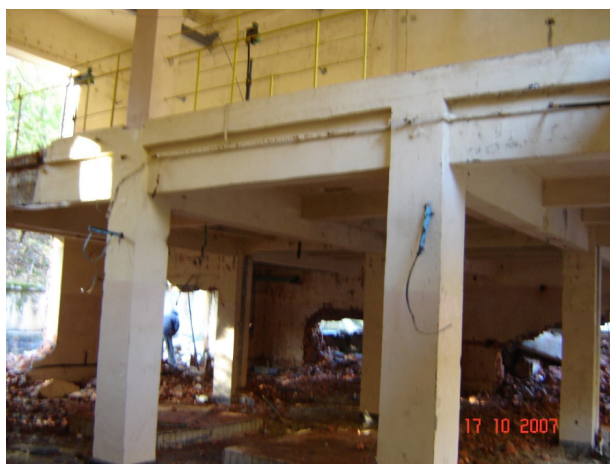
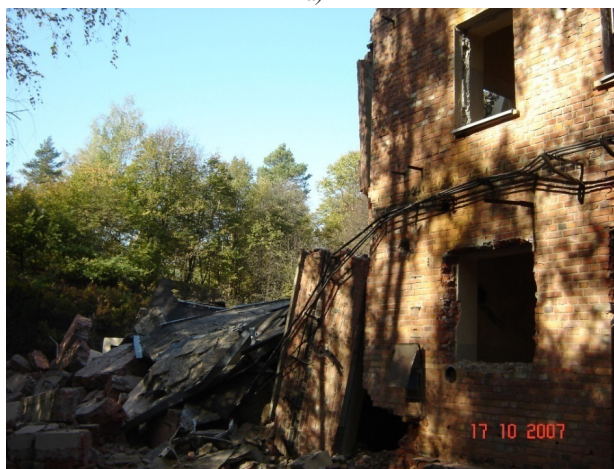
Zdj. 2. Budynek nitracji w trakcie wyburzania: a) wyburzone ściany boczne, przygotowania do dalszego wyburzania, b) widok po częściowym wyburzeniu

Na zdjęciach 1a i 1b zamieszczono widok budynku nitracji, podczas przygotowań do wyburzenia, natomiast na zdjęciu 2a i 2b przedstawiono efekty wyburzania poszczególnych części budynku. W ten sposób wyburzono większość obiektów wydziału „100” z wyjątkiem niektórych budynków drugiej linii, w których nigdy nie prowadzono produkcji heksogenu oraz żelbetowych bunkrów magazynowych znajdujących się głębiej w lesie. Powyższy przykład likwidacji produkcji materiałów wybuchowych należy uznać za przykład prawidłowo zrealizowanego zadania z uwzględnieniem przede wszystkim bezpieczeństwa osób i mienia.

W 2007 r. przystąpiono do wyburzania obiektów z wydziału „100” korzystając z usług specjalistycznej firmy. Ze względu na gęste zalesienie terenu zrezygnowano z oczyszczenia obiektów przed ich wyburzeniem poprzez wypalenie. Zdecydowano się na wyburzenie budowli przy użyciu mikroładunków materiałów wybuchowych.

Przed przystąpieniem do prac, codziennie, wyburzany budynek był zlewany wodą, a otwory strzałowe wiercone były pod strumieniem wody. W pierwszej kolejności wyburzane były posadzki i fundamenty po urządzeniach wewnątrz a następnie ściany wewnętrzne i zewnętrzne budynku. W trakcie detonacji ładunków częstokroć odczuwane było „wspomaganie” przez mikropozostałości heksogenu, uwidaczniające się znacznie większym efektem dźwiękowym i zwiększonym efektem oddziaływania materiałów wybuchowych od oczekiwanego. Gruz ładowany był na wywrotki również pod strumieniem wody, a następnie wywożony na teren miejscowej oczyszczalni ścieków. Tam wykorzystywany był jako podbudowa pod drogi z płyt ułatwiających rekultywację osadnika.

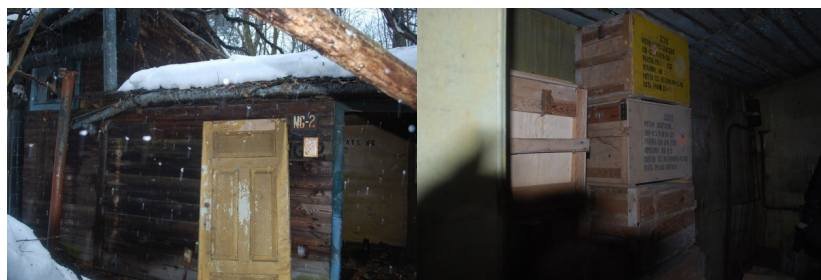
Na zdjęciach 3a i 3b przedstawiono widok budynku produkcyjnego w Zakładzie w Pionkach oraz wnętrze, w którym znajdowały się drewniane skrzynie przeznaczone do transportu materiałów wybuchowych.

Zdj. 3. Budynek produkcyjny na terenie Zakładu „Pronit”: a) widok zewnętrzny, b) wnętrze z pozostawionymi opakowaniami transportowymi po materiałach wybuchowych

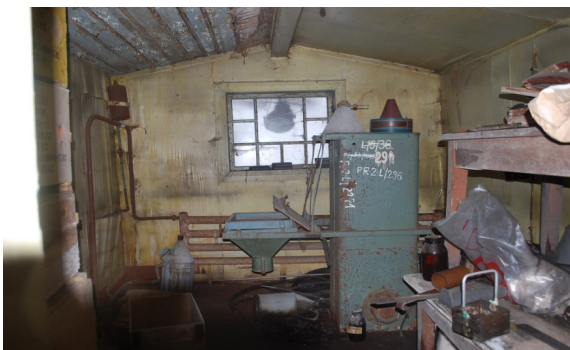
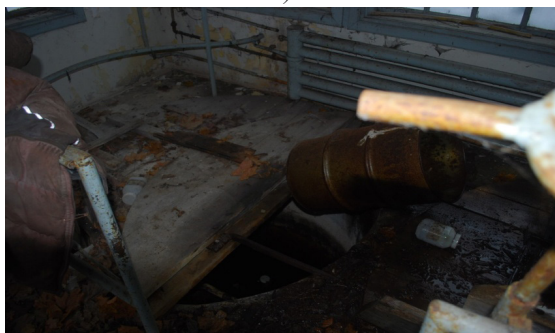
Na zdjęciach 4a i 4b przedstawiono widok wnętrza budynku, w którym oprócz aparatury produkcyjnej znajdowały się również pozostałości odczynników chemicznych w opakowaniach szklanych oraz z tworzywa sztucznego. Na zdjęciach 5a i 5b przedstawiono wnętrze budynku produkcyjnego i sztolni w której doszło do wypadku śmiertelnego.

Zdj. 4. Widok wnętrza budynku, w którym oprócz aparatury produkcyjnej znajdowały się również pozostałości odczynników chemicznych w opakowaniach szklanych (a), z tworzywa sztucznego oraz w metalowych bębnach (b)

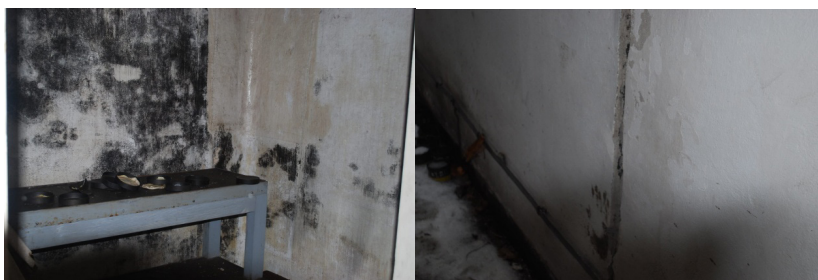
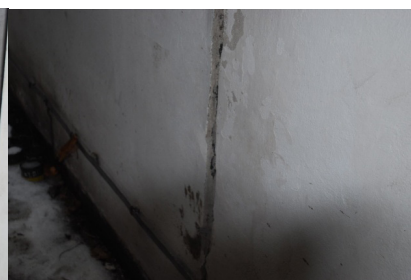
Zdj. 5. Budynek produkcyjny: a) stół z szalkami na materiał wybuchowy; b) sztolnia, w której doszło do wypadku śmiertelnego

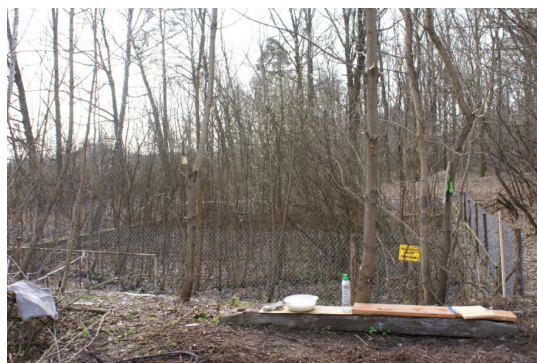
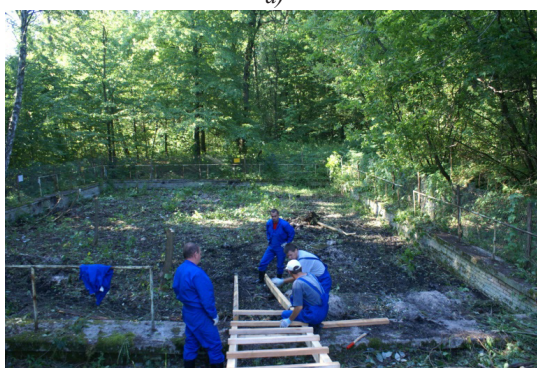
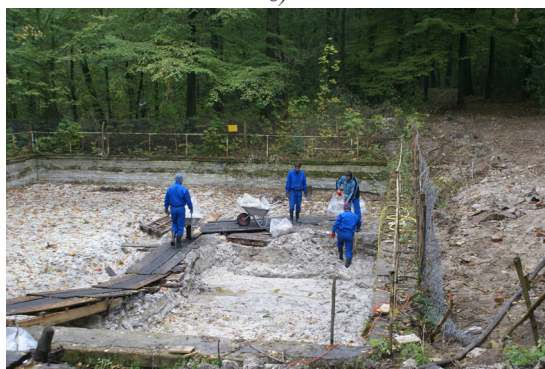
Zdj. 6. Widok terenu poprodukcyjnego: a) zbiornik odkryty zawierający nitrocelulozę przed przystąpieniem do prac; b) zbiornik po usunięciu drzew; c) oczyszczanie zbiornika, nitroceluloza zwilżona wodą, pracownicy ubrani w odzież antyelektrostatyczną, wyposażeni w narzędzia nieiskraczące

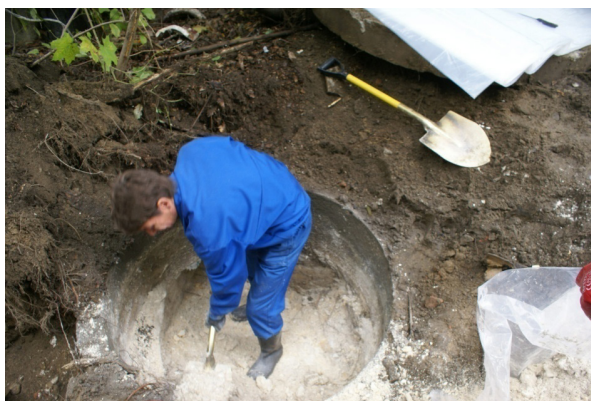
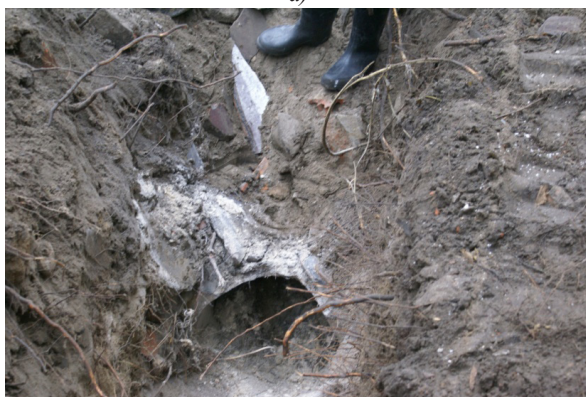
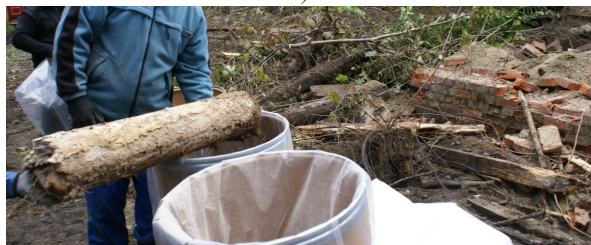
Zdj. 7. Widok terenu poprodukcyjnego: a) studzienka zawierająca nitrocelulozę – proces wydobywania materiału; b) rura kanalizacyjna zawierająca osad w postaci materiału wybuchowego; c) ładunek wydobyty z rury kanalizacyjnej, powstały w skutek nagromadzenia się nitrocelulozy wewnątrz kanału

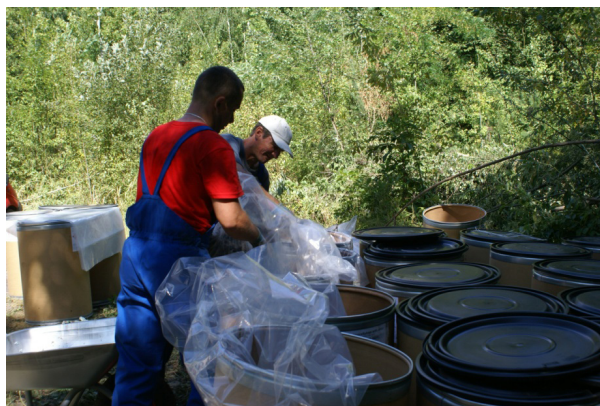
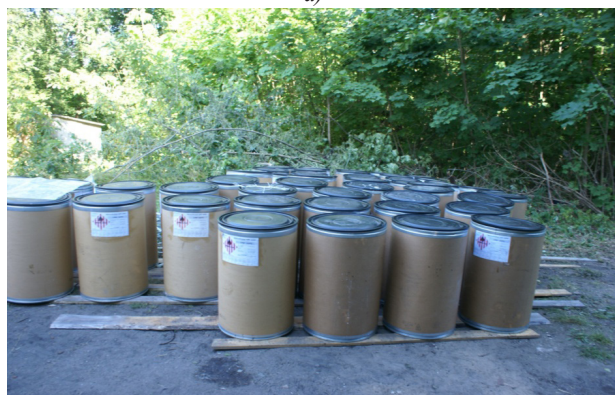
Zdj. 8. Etap pakowania wydobytej nitrocelulozy po uprzednim zalaniu wodą do wewnętrznego worka (a) wodoodpornego, antyelektrostatycznego chroniącego zawartość umieszczoną następnie w tekturowych bębnach (b) – opakowaniach transportowych zgodnych z wymogami dot. międzynarodowego przewozu drogowego towarów niebezpiecznych (ADR)

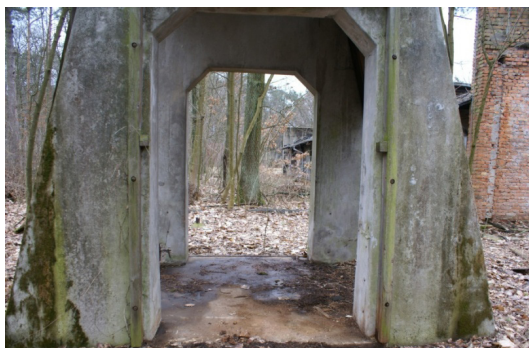
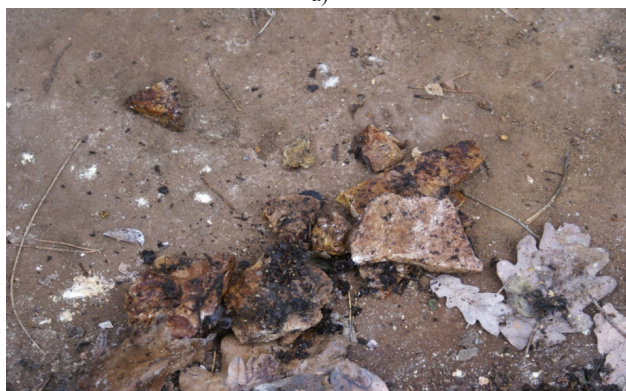
W roku 2016 okazało się, że na terenie przekazanym niedawno Oddziałowi „MESKO” w Pionkach przez Urząd Miasta znajduje się nieujawniona, zarośnięta chwastami i krzakami dawna wytapialnia trotylu z pocisków. Znalaziono tam kadź z około 335 kg trotylu. Wizja lokalna przeprowadzona w tym roku ujawniła oczywiście, że na pobliskim terenie, pod warstwą ściółki znajdują się kawałki trotylu i tetrylu. Na zdjęciach 9a i 9b przedstawiono miejsce, w którym znajdowała się wytapialnia oraz odnalezione w pobliżu pozostałości materiału wybuchowego.

Zdj. 9. Teren wytapialni trotylu (a) oraz pozostałości materiału wybuchowego odnalezione w pobliżu wytapialni (b). Analizy fizykochemiczne wykazały, iż był to trotyl, pozostawiony najprawdopodobniej po wytapianiu z pocisków
