Naprawa zabytkowego kościoła drewnianego znajdującego się na terenie górniczym

Repair of historical wooden church located in the mining area

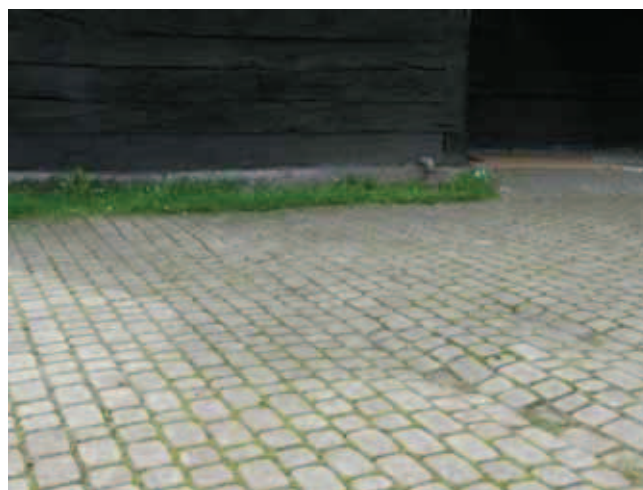
Na zewnątrz budynku obserwowano ponadto deformacje nawierzchni z kostki brukowej przy budynku (fot. 3) oraz deformacje i uszkodzenia ogrodzenia kościoła (fot. 8).

Fot. 3. Deformacje nieciągłe nawierzchni terenu przy budynku kościoła

Photo 3. Surface discontinuous deformations in the vicinity of the church

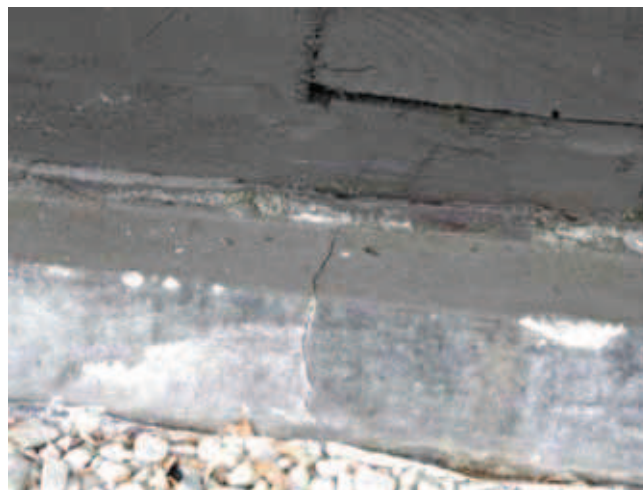
Fot. 4. Pęknięcie płyty przepony
Photo 4. Rupture of membrane plate

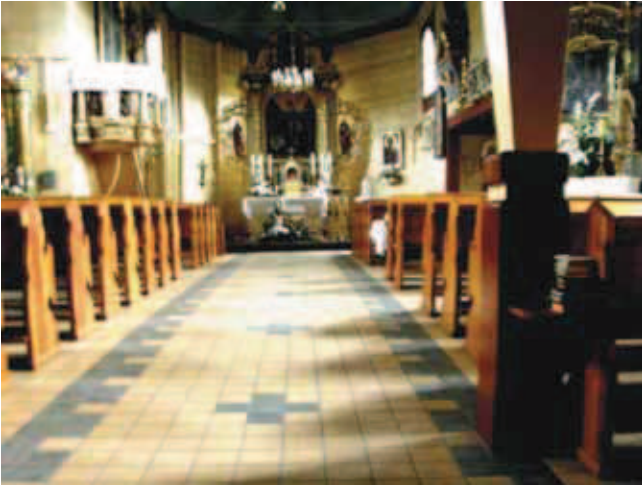
Fot. 5. Deformacje (wygięcie) posadzki kościoła
Photo 5. Deformations (bending) of the church floor

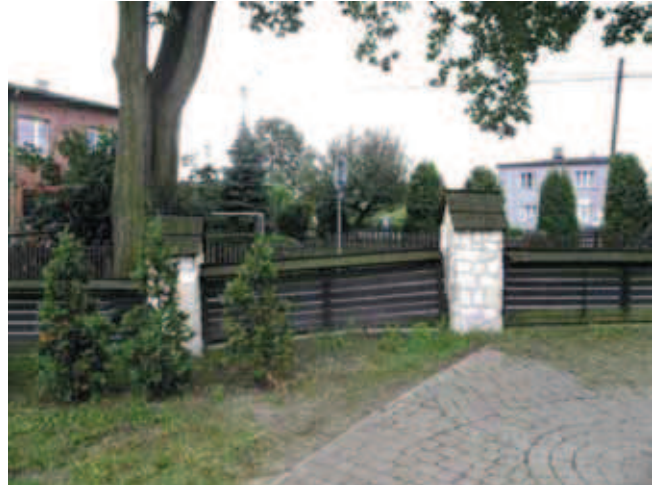
Fot. 8. Deformacje ogrodzenia terenu parafii przy kościele
Photo 8. Fence deformations of the parish church area

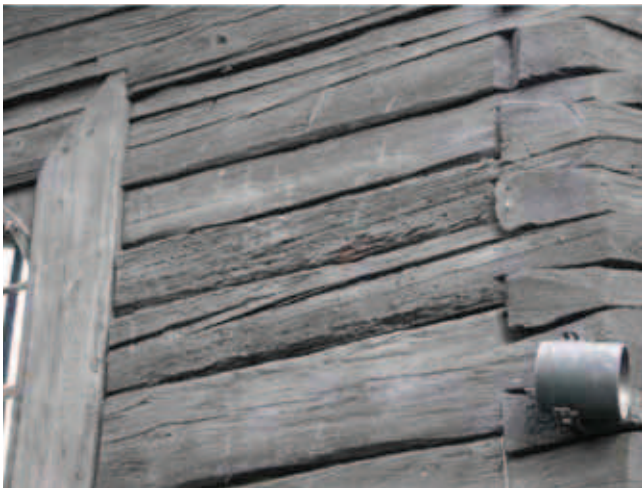
Konstrukcja drewniana kościoła wykazywała miejscami dość znaczne naturalne zużycie. W ścianach widoczne były ślady żerowania owadów (fot. 6). Obserwowano także korozję biologiczną w wszystkich ścianach zrębowych oraz w elementach szkieletu wieży. W wyniku przeprowadzonych badań nie stwierdzono zagrzybienia drewna. Nie wykluczono jednak możliwości zagrzybienia niektórych, osłoniętych

Fot. 6. Rozluźnienie belek wypełnienia ściany prezbiterium
Photo 6. Beams loosening of wall filling of the presbytery

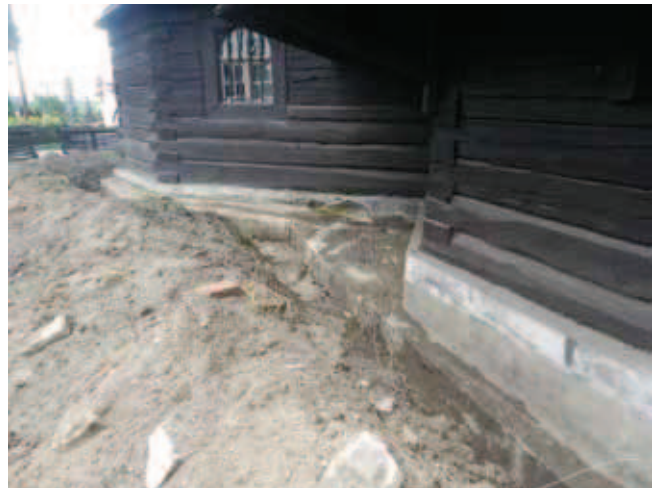
Fot. 9. Pustki pod żelbetową płytą
Photo 9. Voids under reinforced concrete slab

Przez budynek kościoła, w miejscu połączenia nawy z prezbiterium, przebiegają deformacje nieciągłe w formie dwóch progów (rys. 1). Deformacje te spowodowały wystąpienie pustek pod żelbetową płytą budynku, co stwierdzono po odkopaniu podstawy płyty (fot. 9) oraz rozwarstwienie między żelbetową płytą grubości 12 cm a warstwą betonu o średniej grubości 15 cm. To ostatnie uszkodzenie można obserwować na przekroju powstałym po wykonaniu odwiertu przez warstwę betonu i płytę (fot. 10). Ponadto na styku prezbiterium z nawą widoczna była deformacja ściany oraz towarzysząca jej rozluźnienia połączeń belek ścian i pokrycia dachu.

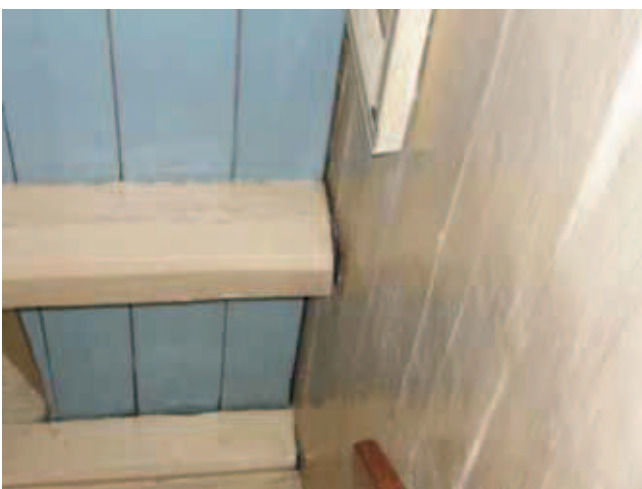
Fot. 7. Ślady wysunięcia się belek nośnych dolnego podestu chóru ze ściany kościoła
Photo 7. Displacement traces of carrying beams of lower choir platform from the church wall

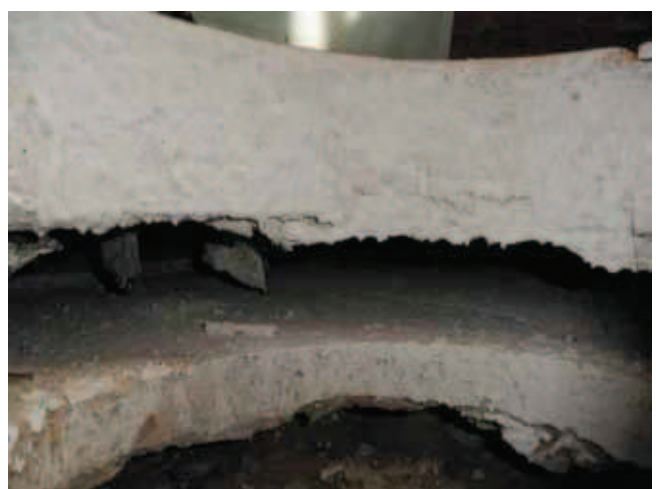
Fot. 10. Rozwarstwienie między żelbetową płytą grubości 12 cm a nową warstwą betonu o średniej grubości 15 cm
Photo 10. Stratification between the reinforced concrete slab with thickness of 12 cm and a new concrete layer with an average thickness of 15 cm

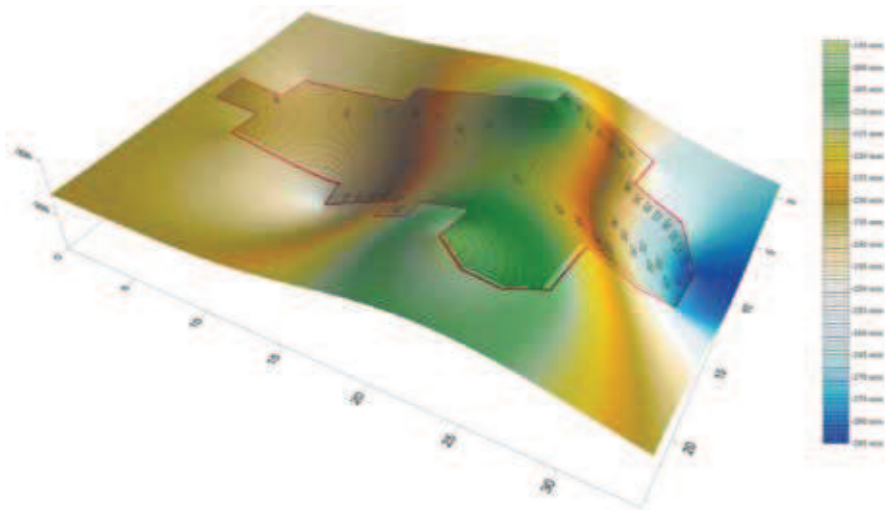
Rys. 3. Izolinie wysokości posadzki kościoła
Fig. 3. Height isolines of the church floor

Z pomiaru różnic wysokości posadzki kościoła wynikało, że wysokości, a także, nachylenia posadzki były zróżnicowane (rys. 3). Największe różnice wysokości i nachylenia wystąpiły w rejonie prezbiterium, gdzie różnica wysokości wynosi do 100 mm, a nachylenie do 35 mm/m. W rejonie zakrystii i kaplicy posadzka kościoła uległa wyrzuczeniu, które przebiega w kierunku SW-NE, na przedłużeniu strefy nieciągłości powierzchni terenu widocznej na zewnątrz kościoła.
