Analiza możliwości identyfikacji wad powierzchni tocznej szyn za pomocą sygnału drganiowego

Roksana LICOW¹, Franciszek TOMASZEWSKI²

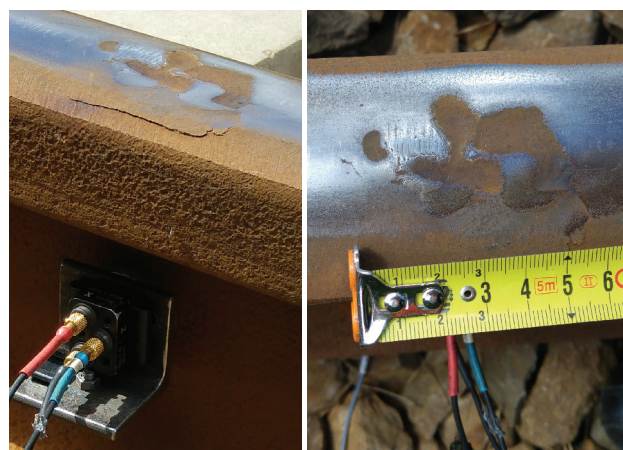
Pierwszą z analizowanych wad była wada nr 227 (*squat*) według „Katalogu wad w szynach” [3], definiowana jako pęknięcie i miejscowe zagłębienie powierzchni tocznej, występujące poza końcami szyn na powierzchni tocznej główki szyny, na prostych odcinkach toru oraz na wzniesieniach o pochyleniu do 4,0‰ (rys. 1).

W pierwszych fazach rozwoju *squat* objawia się jako ciemny punkt, często jeszcze bez pęknięć o półkolistym kształcie, w kolejnych fazach następuje łuszczenie i pęknięcie materiału. Brak odpowiedniej diagnostyki szyn oraz brak obserwacji i stosowania środ-

ków zaradczych może doprowadzić do całkowitego pęknięcia szyny oraz wykolejenia pociągu. Przyczyny powstawania tego typu wad nie są do końca poznane, stąd ważne jest prowadzenie prawidłowej diagnostyki, polegającej między innymi na prawidłowej ocenie wizualnej wady oraz obserwacji szyn za pomocą badań ultradźwiękowych [4, 7].

Rys. 1. Wada *squat* na linii kolejowej nr 213 Reda – Hel [fot. autorów]

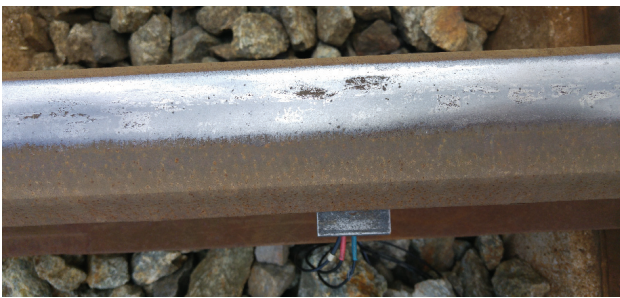
Kolejną z badanych wad jest wada nr 2251 wybuksowanie pojedyncze i nr 2252 wybuksowanie wielokrotne według [3] (rys. 2). Wybuksowanie jest

uszkodzeniem całkowicie wynikającym z eksploatacji szyn, zauważalnym na odcinkach toru, na którym występuje gwałtowne hamowanie lub rozruch ciężkich pociągów towarowych. Wybuxsowanie pojawia się najczęściej przed semaforami wjazdowymi, przejazdami kolejowo-drogowymi oraz przed rozjazdami. Wybuxsowanie występuje symetrycznie na obu tokach szynowych i jest wykrywane za pomocą badań wizualnych. Zalecenia to: obserwacja, szlifowanie, wymiana lub natychmiastowa wymiana szyny [3, 8].

Rys. 2. Wada wybuxsowanie na linii kolejowej nr 213 Reda – Hel [fot. autorów]

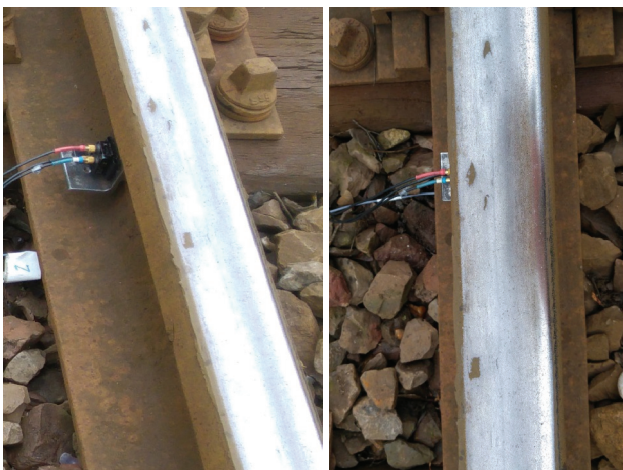
Ostatnią wadą poddaną analizie jest wada nr 221 powierzchni tocznej szyny według [3] (rys. 3). Wada nr 221 powstaje wyłącznie na główce szyny w trakcie eksploatacji toru kolejowego i jest uszkodzeniem pochodzenia hutniczego. Najczęściej objawia się łuszczeniem blaszkowatym powierzchni tocznej, rysami lub pęknięciami w kształcie rowka.

Rys. 3. Wada 221 – uszkodzenie powierzchni tocznej na linii kolejowej nr 213 Reda – Hel [fot. autorów]

Uszkodzenia 221 są najczęściej wykrywane za pomocą badań wizualnych, a w zależności od stopnia rozwoju wady zaleca się obserwację szyny, szlifowanie lub jej napawanie [3].

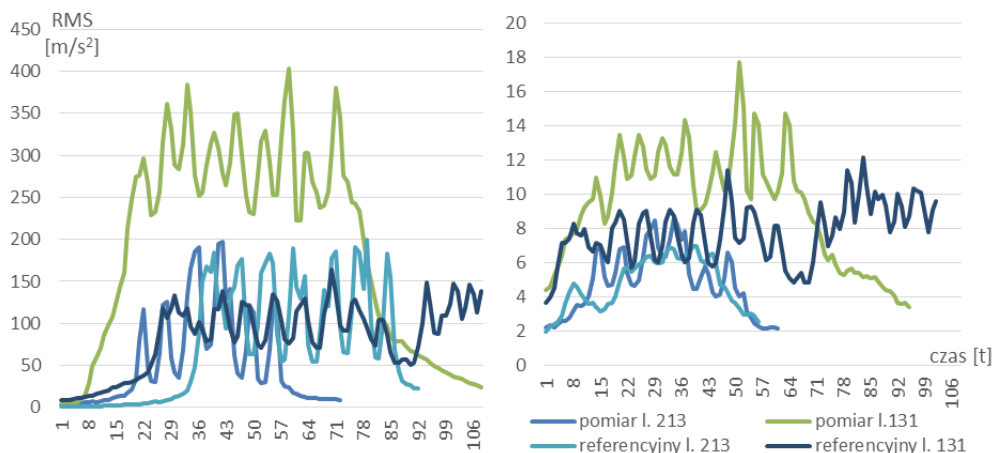
Rysunek 5 przedstawia porównanie wartości skutecznych przyspieszeń drgań dla odcinka toru referencyjnego z odcinkiem toru z wadą *squat* na linii nr 213 oraz linii nr 131. Wyniki zostały zarejestrowane przez czujnik jednoosiowy typu 4513-B-001 B&K umiejscowiony pod stopką szyny oraz przez czujnik trójosiowy w kierunku X – zgodnym z kierunkiem ruchu pociągów.

Rys. 5. Wyniki pomiarów z czujnika jednoosiowego (po lewej) oraz wyniki z czujnika trójosiowego kierunek X (po prawej) dla odcinka toru z wadą *squat* [opracowanie własne]

Maksymalne wartości zarejestrowane przez czujnik jednoosiowy dla odcinka toru z wadą *squat* na linii nr 131 wynosiły 400 m/s^2 . Na linii 131 wartości przyspieszeń przy przejeździe po wadzie *squat* były czterokrotnie większe niż rejestrowane sygnały na odcinku toru referencyjnego. Dla linii nr 213, zarejestrowano dwukrotnie większe wartości niż w przypadku odcinka toru referencyjnego. Wyniki uzyskane z czujnika trójosiowego w kierunku X wskazywały dwudziestokrotnie mniejsze wartości przyspieszeń niż wyniki zarejestrowane przez czujnik jednoosiowy. Dla linii nr 131, maksymalna uzyskana wartość RMS z czujnika trójosiowego w kierunku X, wynosiła 18 m/s^2 , co stanowi dwukrotnie większe wartości niż w przypadku toru referencyjnego.

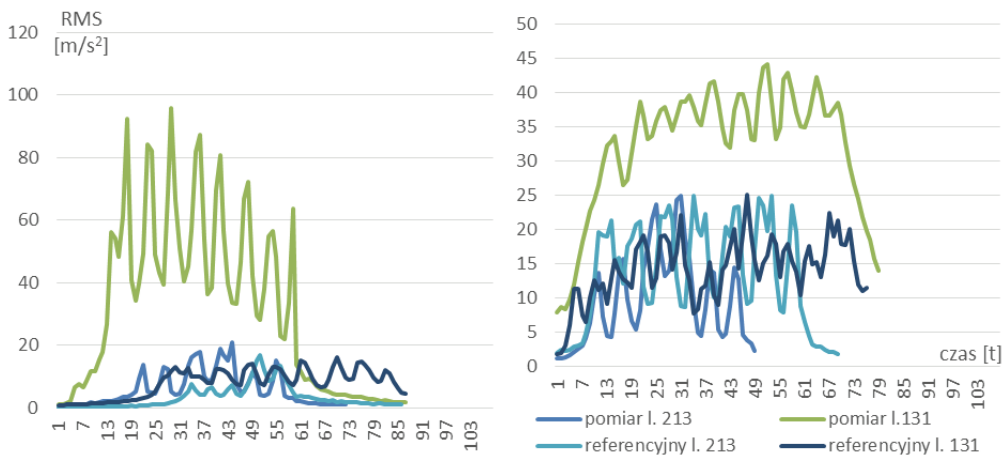
Na rysunku 6 przedstawiono wyniki badań z czujnika trójosiowego dla kierunku poprzecznego Y do kierunku ruchu pojazdów szynowych oraz kierunku prostopadłego Z do kierunku ruchu pojazdów szynowych przy przejeździe po odcinku toru z wadą *squat*.

Wartości skuteczne przyspieszeń drgań dla linii nr 131 przy przejeździe po odcinku toru z wadą *squat* w osi Y, były dziewięćkrotnie wyższe niż w przypadku odcinka toru referencyjnego. Wartość maksymalna amplitudy dla osi Y wyniosła 98 m/s^2 . Wyniki aRMS uzyskane z czujnika trójosiowego w kierunku Z są dziesięćkrotnie mniejsze niż wyniki z czujnika jednoosiowego.

Rys. 6. Wyniki pomiarów z czujnika trójosiowego kierunek Y (po lewej) oraz kierunek Z (po prawej) dla odcinka toru z wadą *squat* [opracowanie własne]

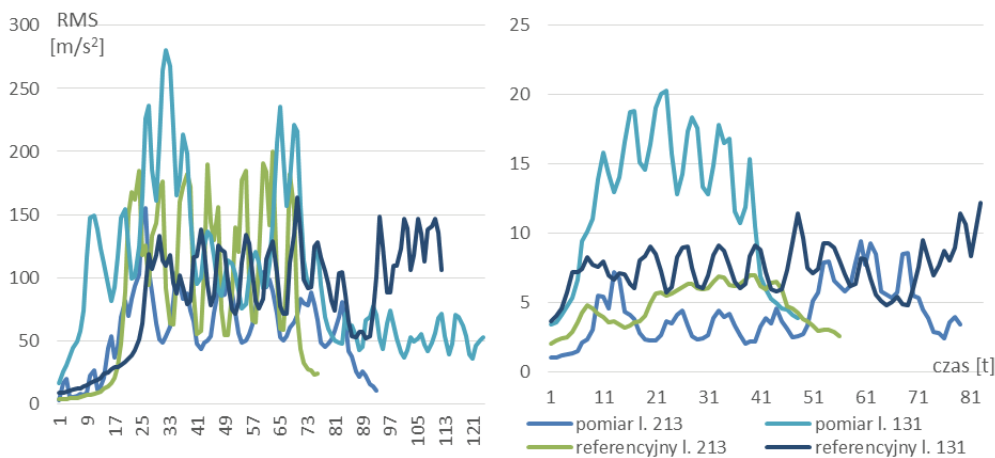
Na rysunku 7 przedstawiono porównanie średnich wartości skutecznych przyspieszeń drgań dla odcinka toru referencyjnego z odcinkiem toru z wadą wybuxsowania na liniach nr 213 oraz 131.

Podczas przejazdu pociągu po torze z wadą wybuxsowania, czujnik jednoosiowy zarejestrował zbliżone wartości do wartości zarejestrowanych na odcinku toru referencyjnego na linii nr 213. W przypadku wyników zarejestrowanych przez czujnik trójosiowy w kierunku X, wartości aRMS z przejazdu po wadzie były dwukrotnie wyższe niż wartości z odcinka toru referencyjnego dla obu linii kolejowych.

Rys. 7. Wyniki pomiarów z czujnika jednoosiowego (po lewej) oraz wyniki z czujnika trójosiowego kierunek X (po prawej) dla odcinka toru z wadą wybuxsowanie [opracowanie własne]

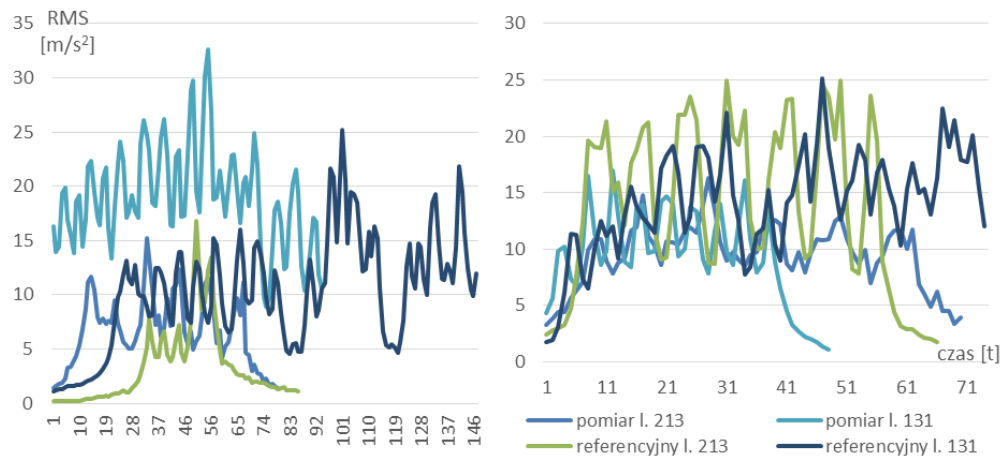
Na rysunku 8 przedstawiono wyniki badań z czujnika trójosiowego dla kierunku poprzecznego Y oraz kierunku Z przy przejeździe po odcinku toru z wadą wybuxsowanie.

Wartość maksymalna aRMS została zarejestrowana przez czujnik trójosiowy w kierunku Y dla pomiaru na linii nr 131 i wynosiła 32 m/s². Na obu liniach kolejowych zarejestrowano wartości dwukrotnie wyższe niż wartości z odcinka toru referencyjnego w kierunku Y. Wyniki pomiarów z czujnika trójosiowego w kierunku Z wskazywały wartości dwukrotnie niższe przy przejeździe po torze z wadą, niż w przypadku wartości z odcinka toru referencyjnego.

Rys. 8. Wyniki pomiarów z czujnika trójosiowego kierunek Y (po lewej) oraz kierunek Z (po prawej) dla odcinka toru z wadą wybuxsowanie [opracowanie własne]

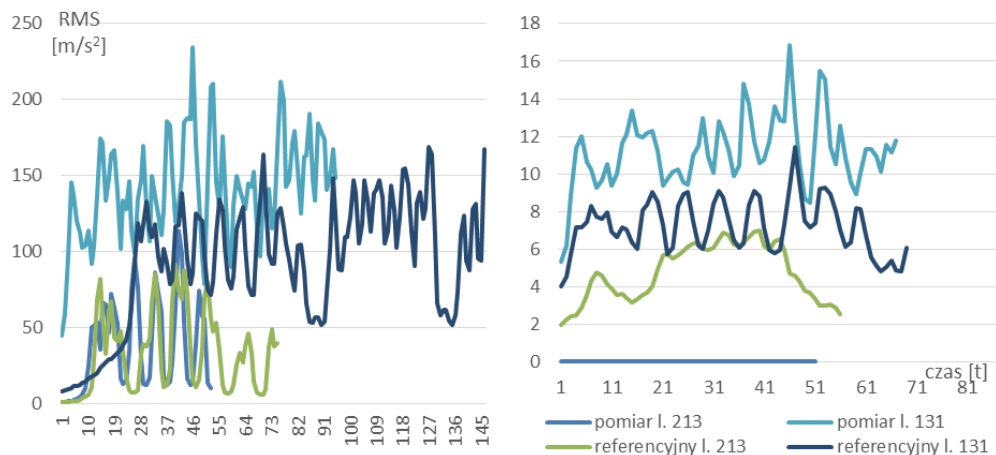
Na rysunku 9 przedstawiono porównanie wartości skutecznych przyspieszeń drgań dla czujnika jednoosiowego oraz trójosiowego w kierunku X dla odcinka toru referencyjnego oraz odcinka toru z wadą powierzchni tocznej nr 221 na linii nr 213 oraz 131.

Wyniki badań zarejestrowane przez czujnik jednoosiowy umiejscowiony pod stopką szyny miały zbli-

żone wartości do wartości przejazdu po torze z wadą wybuxsowania. Czujnik trójosiowy w kierunku X, wykazał wartości dwukrotnie większe przy przejeździe po odcinku toru z wadą niż w przypadku odcinka toru referencyjnego.

Rys. 9. Wyniki pomiarów z czujnika jednoosiowego (po lewej) oraz wyniki z czujnika trójosiowego kierunek X (po prawej) dla odcinka toru z wadą powierzchni tocznej [opracowanie własne]

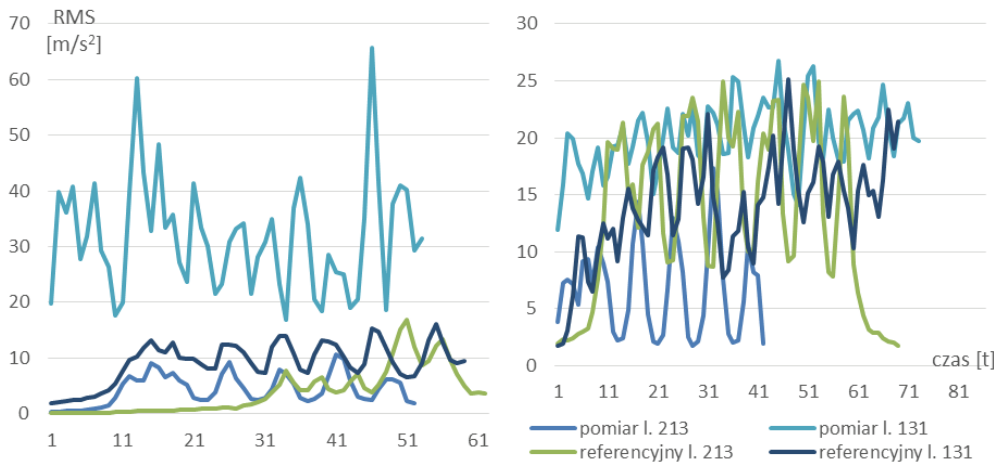
Rysunek 10 przedstawia porównanie wartości skutecznych przyspieszeń drgań z czujnika trójosiowego w kierunku Y i Z dla odcinka toru referencyjnego oraz odcinka toru z wadą powierzchni tocznej nr 221 na linii nr 213 oraz 131.

Wyniki pomiarów z czujnika trójosiowego w kierunku Y podczas przejazdu po wadzie powierzchni tocznej wykazały wartości średnio pięciokrotnie większe niż w przypadku odcinka toru referencyjnego dla linii nr 131. W przypadku linii nr 213 nie zaistniała podobna zależność. Przebiegi przedstawione dla kierunku Z czujnika trójosiowego miały zbliżone wartości podczas przejazdu po torze z wadą oraz podczas przejazdu po odcinku toru referencyjnego dla obu linii kolejowych.

Rys. 10. Wyniki pomiarów z czujnika trójosiowego kierunku Y (po lewej) oraz kierunku Z (po prawej) dla odcinka toru z wadą powierzchni tocznej [opracowanie własne]
