# Propozycja badań przedprojektowych dla obiektów będących pod ochroną konserwatorską – studium przypadku

## Proposal of pre-design studies for objects under conservation protection – a case study

mgr inż. arch. Rafał Stabryła (ORCID: 0000-0001-9733-8793), dr hab. inż. Anna Ostańska, prof. uczelni (ORCID: 0000-0002-1789-4288), Politechnika Lubelska

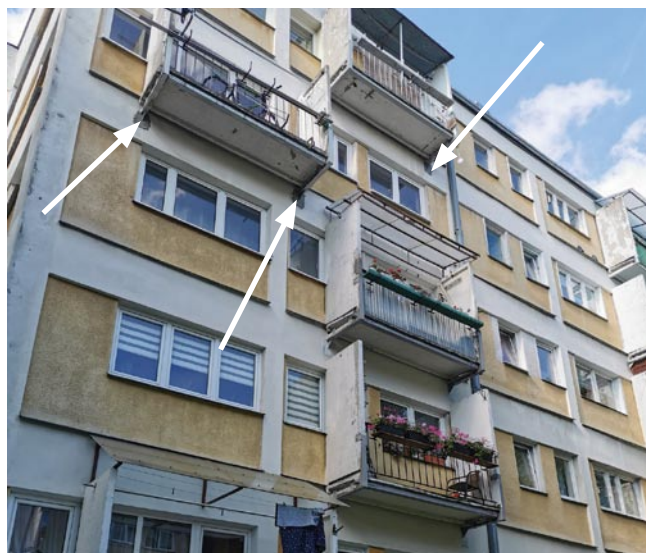
**Rys. 4.** Lokalne wzmocnienia balkonów dotyczące kotwienia dolnej części ramy stalowej do ściany; przecieki płyty balkonowej, Lublin 2022 r.

kotwienia ramy balkonu do ścian (rys. 4) i wzmocnienia, a nawet częściową wymianę stalowej konstrukcji ram i podchwycenie płyt TT (rys. 5), które aktualnie wymagają nadal pilnych działań naprawczych. Wzmocnienia częściowo sprawdziły się technicznie, ale ich trwałość, ze względu na wieloletnie przecieki, powstałe w wyniku braku izolacji, wpływają na destrukcję prefabrykowanych płyt balkonowych TT i wymagają gruntownej naprawy lub wymiany. Zgodnie z wytycznymi instrukcji ITB [24] określono stan zużycia technicznego [26, 27] balkonów – jako zły. Potwierdzają to również roczne protokoły przeglądów okresowych [28].

Wykonano diagnostykę [29] i ocenę balkonów [30, 31]. W celu oceny stanu kotwienia wykonano odkrywki (18.01.2023 r.). Wyniki potwierdziły brak opłacalności dalszego wzmocnienia i potrzebę sukcesywnej wymiany balkonów, np. na dostawne.

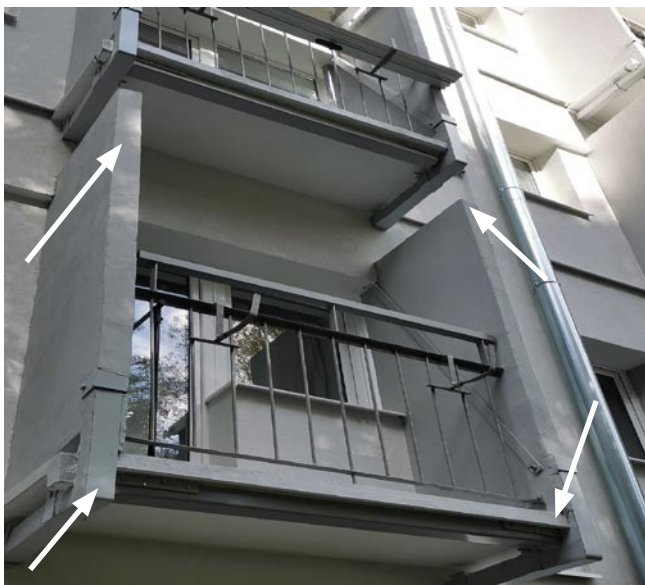
**Rys. 5.** Po termomodernizacji zmniejszono powierzchnię użytkową balkonów, wymieniono część elementów skorodowanej ramy stalowej, Lublin 2022 r.

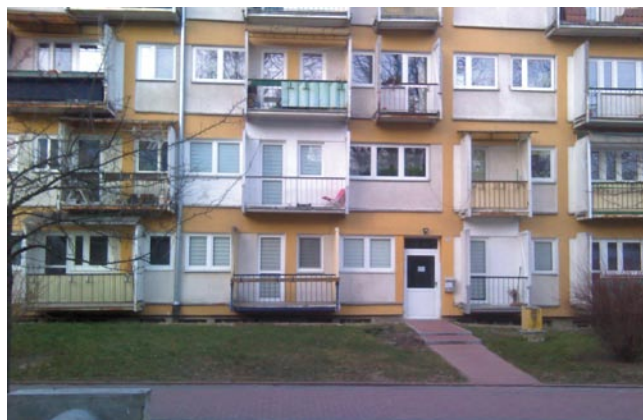
**Rys. 6.** Fragment elewacji budynku wielorodzinnego; po ociepleniu I etapu, Lublin 2023 r.

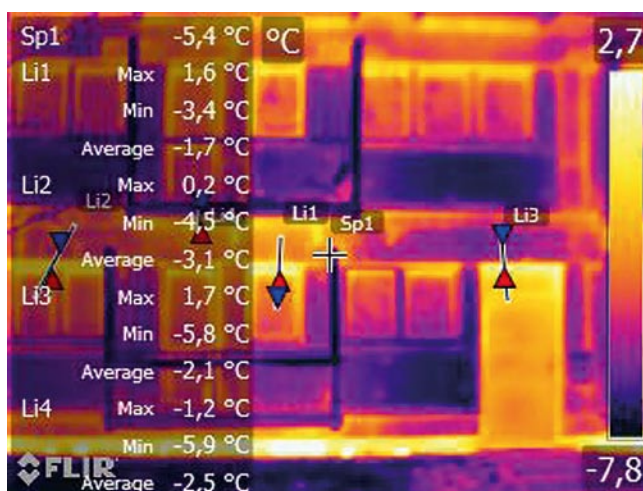
Na tej podstawie stwierdzono, że różnica temperatur (rys. 7) wynosi: w nadprożach 5K, w strefie balkonu i drzwi wejściowych 7K, a w nadprożach okien piwnicznych ponad 10K.

**Rys. 7.** Termogram do rysunku 6, mostki termiczne w nadprożach, gładkach oraz w strefie cokołu i pod płytą balkonową; słabe termicznie drzwi wejściowe; opis temperatur w tekście

Z przeprowadzonych badań termograficznych (rys. 7) wynika, że balkony i ściany podłużne wymagają działań termomodernizacyjnych oraz likwidacji pozostawionych mostków termicznych.
