Wadliwa realizacja – przyczyną awarii żelbetowego stropu galerii handlowej

Prof. dr hab. inż. Leonard Runkiewicz, dr inż. Kazimierz Konieczny,
mgr inż. Leszek Chomacki, Instytut Techniki Budowlanej

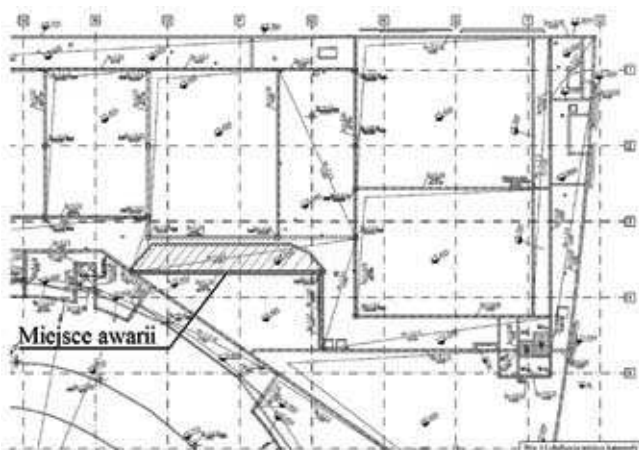
Rys. 1. Rzut lokalizacji miejsca awarii

Na rys. 1–3 przedstawiono schematycznie lokalizację miejsca awarii oraz stan w momencie jej zaistnienia.

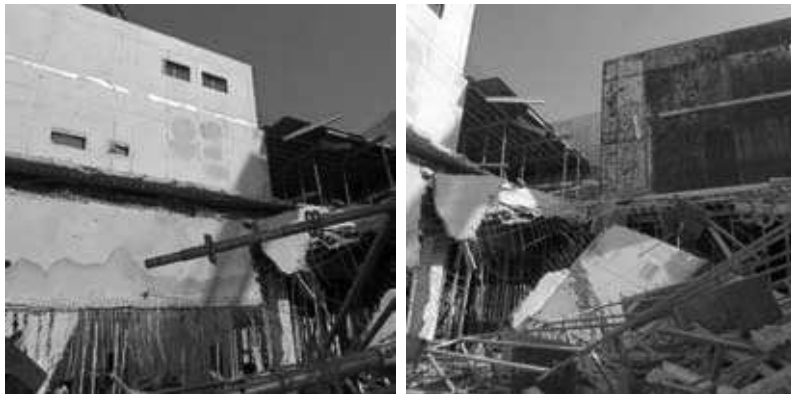
Rys. 4. Widoki zniszczonej konstrukcji

na zawaleniu się odcinka monolitycznego stropu ciągu komunikacyjnego zlokalizowanego na poziomie + 12,04 m wraz z częścią monolitycznej ściany zabetonowanej w poprzednim dniu.

Na kolejnych rysunkach 4–5 przedstawiono zdjęcia stanu konstrukcji po awarii.

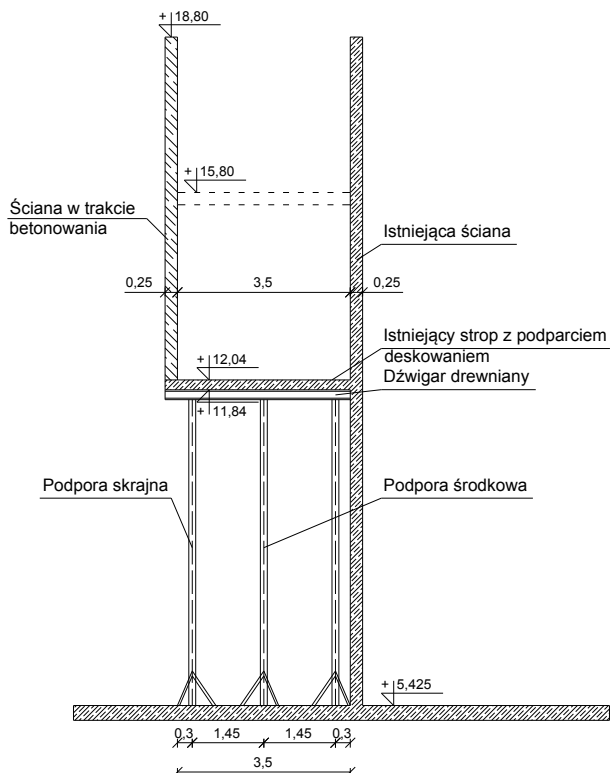
Rys. 6. Pogładowy schemat prawdopodobnego podparcia i obciążenia fragmentu stropu w poziomie 12,04 m w momencie awarii

Dla fazy wykonawczej konstrukcja stropu w ciągu komunikacyjnym usytuowanym na poziomie + 12,04 m, która uległa zawaleniu, pracowała w układzie pokazanym schematycznie na rysunku 6.

- dla najbardziej wyężonego słupka skrajnego (pod betonowaną ścianą) $45,36 \text{ kN} > R_d = 24,19 \text{ kN}$,

- dla słupów środkowych $19,93 \text{ kN} < R_d = 24,19 \text{ kN}$. A więc dla obciążeń, jakie występowały w momencie awarii, warunki nośności dla konstrukcji skrajnych słupków deskowań nie były spełnione. Dla dźwigara drewnianego deskowania dopuszczalny moment zginający wynosił $M_d = 6,5 \text{ kNm}$. Określony przeprowadzonymi obliczeniami moment zginający generowany przez ścianę wynosił: $M = 0,425 \text{ m} \cdot 38,25 \text{ kN} = 16,26 \text{ kNm} > M_d = 6,5 \text{ kNm}$ (tzn. warunek nośności również nie został spełniony).

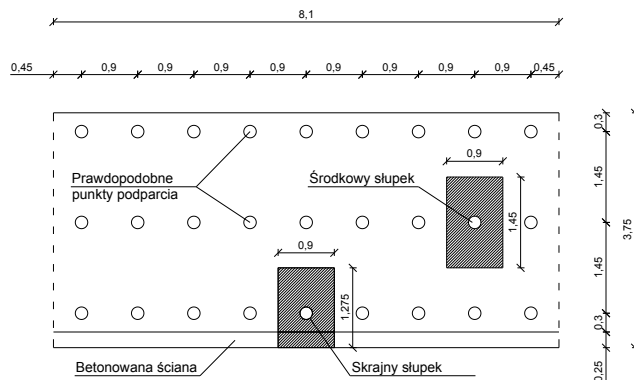
Rys. 7. Rzut przyjętego do obliczeń fragmentu stropu wraz z rozmieszczeniem słupków deskowania

Z uwagi na brak możliwości pełnego odwzorowania warunków brzegowych opisujących wpływ dodatkowego podparcia stropu (m.in. ścianą i słupami z dolnej kondygnacji) w analizie statyczno-wytrzymałościowej konstrukcji stropu w chwili awarii przyjęto najbardziej wiarygodny schemat podparć stropu przedstawiony na rysunkach 6 i 7.

Model obliczeniowy konstrukcji oparto przy założeniu nieprzesuwnego podparcia stropu w miejscu połączenia ze ścianą wewnętrzną oraz sprężystego podparcia w miejscu usytuowania słupów deskowania. Rozstaw stalowych słupów przyjęto zgodnie z dostarczoną dokumentacją tj. w siatce 1,45 m × 0,9 m.

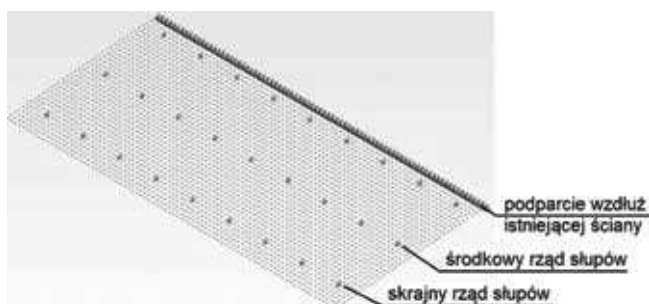
Rys. 8. Przyjęty do obliczeń model numeryczny z zaznaczonymi miejscami podparć

Zamodelowano płytę stropową o szerokości zgodnej z udostępnionymi rysunkami, wynoszącą 3,75 m (szerokość stropu 3,5 m + szerokość ściany 0,25 m) oraz grubości 0,2 m. Obliczenia przeprowadzono dla rozpiętości stropu wynoszącej

8,1 m, przyjmując oczko siatki dyskretyzacji wynoszące 0,1 m (rys. 8).

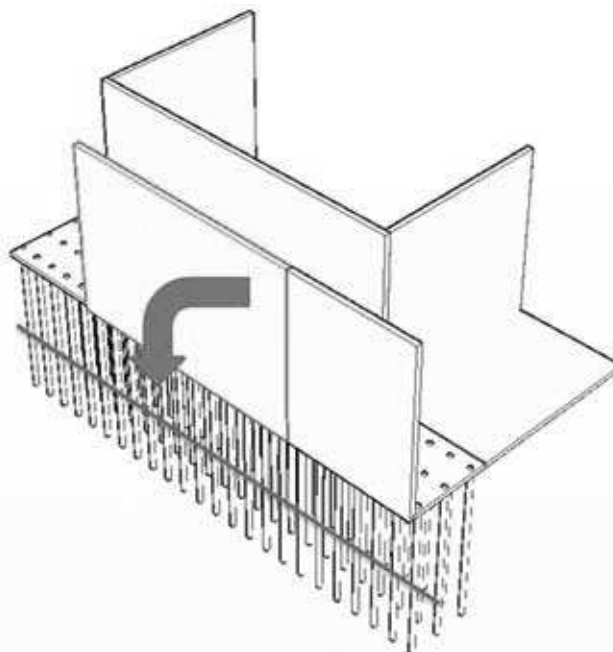
Rys. 9. Schemat zawalenia się stropu na skutek utraty nośności przez systemowe stemplowanie

W trakcie betonowania pierwszych odcinków ściany na poziomie od + 12,04 m do wysokości + 18,85 m zlokalizowanych w sąsiedztwie masywnego słupa przyziemia o przekroju 50 × 50 cm oraz z uwagi na zagęszczenie w tym obszarze zbrojenia płyty stropowej podpartej konstrukcją deskowania nie dochodziło jeszcze wówczas do zawalenia się stropu wraz z fragmentami betonowanej ściany. W kolejnym dniu betonowania środkowego odcinka ściany usytuowanej we wspornikowej części stropu – nieprzystosowana do przeniesienia takich obciążeń konstrukcja stropu i stemplowania uległa zawaleniu wraz z betonowanymi odcinkami ściany (rys. 9).

Zawalenie się tylko tej części stropu było bezpośrednim następstwem następujących czynników:

- niewłaściwie dobranej konstrukcji deskowania stropu (bo konstrukcja tego deskowania oprócz ciężaru własnego stropu – do czego wykonane deskowanie było wystarczające i poprawne – musiała przenieść jeszcze dodatkowe znaczące obciążenie z betonowanego fragmentu ściany),

- znacząco większej odległości od dodatkowych stałych podpór konstrukcji betonowego stropu (w tym masywnego betonowego słupa i ścian niż miało to miejsce w przypadku poprzednio wykonywania fragmentu ściany) co stanowiło bezpośrednią przyczynę inicjującą awarię konstrukcji,

- brakiem zapewnienia w fazie betonowania ściany wewnętrznej zmonolityzowanego jej tarczowego układu mającego zapewnić podporę tej części stropu (tak jak zakładał to projektant dla fazy eksploatacyjnej),

- zastosowania w płycie stropowej konstrukcyjnego zbrojenia głównie w dolnej strefie płyty, a tylko zazbrojenia górą jedynie w strefie przypodporowej z betonową ścianą wewnętrzną (co było poprawnym rozwiązaniem, ale już dla docelowych, eksploatacyjnych warunków pracy stropu),

- w mniejszym zakresie nieosiągnięciem przez beton w stropie, który uległ zawaleniu, wymaganej wytrzymałości (wiek betonu w momencie awarii wynosił tylko 16 dni).

Nasuwa się również spostrzeżenie, iż gdyby projektant zwrócił wykonawcy dostatecznie silnie zaakcentowaną uwagę na konieczność zastosowania odpowiednio wzmocnionej konstrukcji deskowania i jego stemplowania po wyrażeniu zgody na zmianę sposobu betonowania ściany usytuowanej na wspornikowym (w przejściowym okresie czasu, tj. do czasu pełnego zmonolityzowania konstrukcji wykonywanej ściany), zapewne do awarii takiej, jak opisano powyżej, by nie doszło.
