Remont Hali Stulecia 2009–2011

Renovation of The Centennial Hall 2009–2011

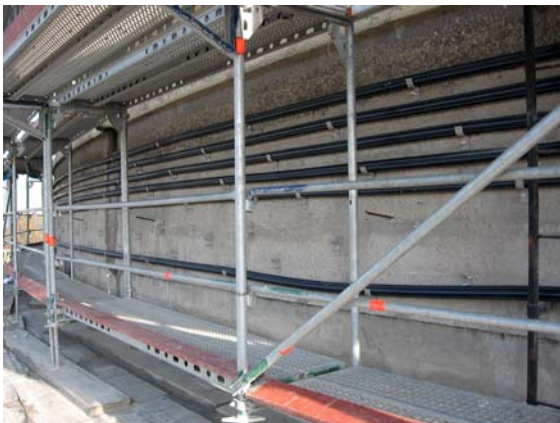
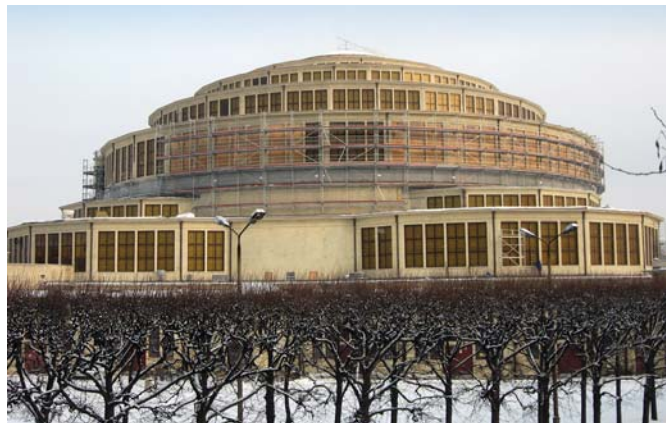
Ryc. 3. Wzmocnienia dolnego wieńca rozciąganego – układanie kabli i zabezpieczenie z zaprawy (fot. R. Dzugaj)

Fig. 3. Reinforcement of the lower extended rim – arrangement of cables and securing of the mortar (photo by R. Dzugaj)

Part of the renovation involved securing the main structural element of the Centennial Hall i.e. the lower extended ring under the ribbed dome, 218 m long and located at a height of 19.0 m above ground level. Such securing was justified due to the periodic suspension of sound and lighting equipment from the ribs of the dome, when needed during large events in the Hall. The securing of this structural element as proposed by the Main Contractor, Alpine Bau GmbH, involved girding the extended ring from the outside with 27 non-adherent cables (ø 15.50 mm) put together in nine “super-cables” made up of three strands each. The cables, located in pipe covers made of PEHD are arranged on the outer surface of the extended ring of the dome with spacing every 140 mm. Prior to anchoring, the cables were stretched with a force equal to 15% capacity of the cables, thus ensuring the proper functioning of the anchoring devices. Having been tightened, the cables were injected with a cement grout, and secured from the outside with a layer of mineral low-shrink mortar of a texture and colour consistent with the requirements of the City Conservator and corresponding to the other surfaces on the façade of the Centennial Hall.

Circuit protection of the main structural component of the Centennial Hall with the use of an outer compression system is the biggest reinforcement of this type produced in Poland to date.

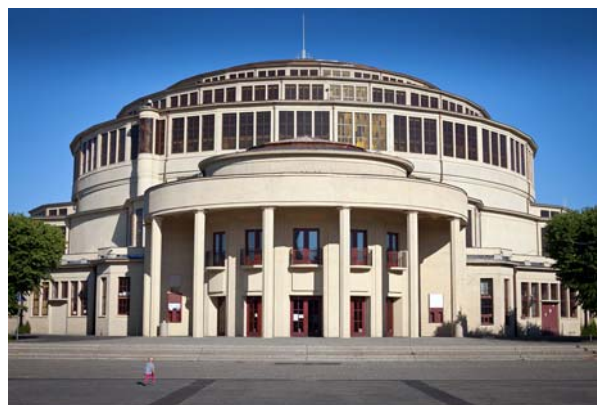
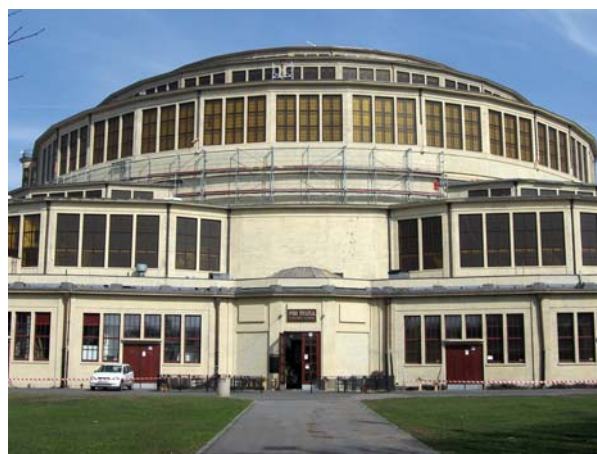
Ryc. 4. Elewacje frontowa i południowo-zachodnia po remoncie (fot. M. Goleń, R. Dzugaj)

Fig. 4. Front and south-west facade after the renovation (photo by M. Goleń, R. Dzugaj)

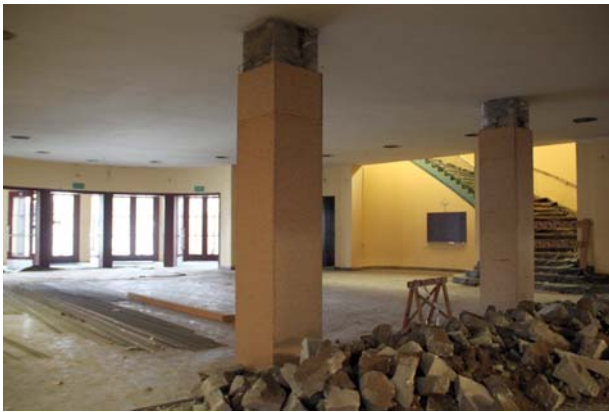
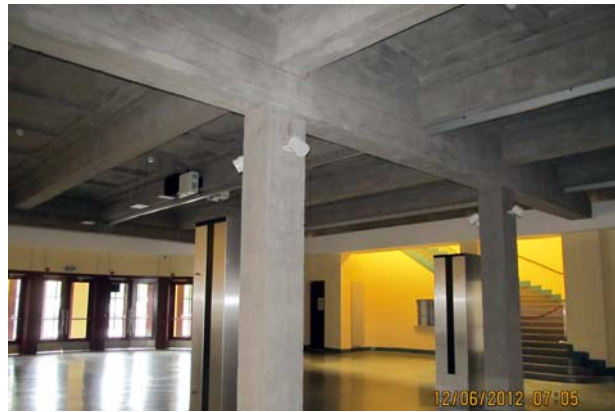
Ryc. 5. Hall wejścia głównego do budynku przed i po zdemontowaniu stropu podwieszanego
 Fig. 5. Main entrance hall before and after removal of the suspended ceiling

- replacement of the acoustic facing in the performance hall;
- removal of the suspended ceiling in the main entrance hall, thereby exposing the original reinforced concrete coffered ceiling;

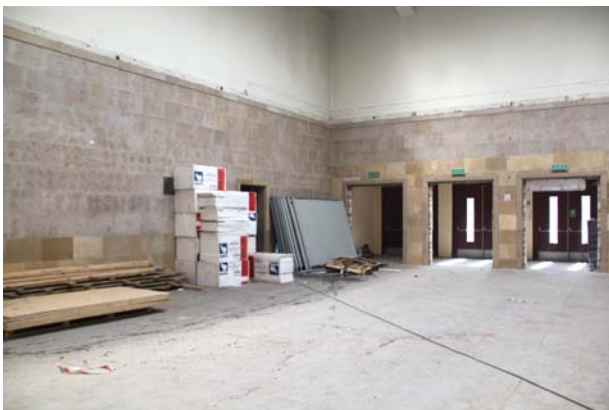
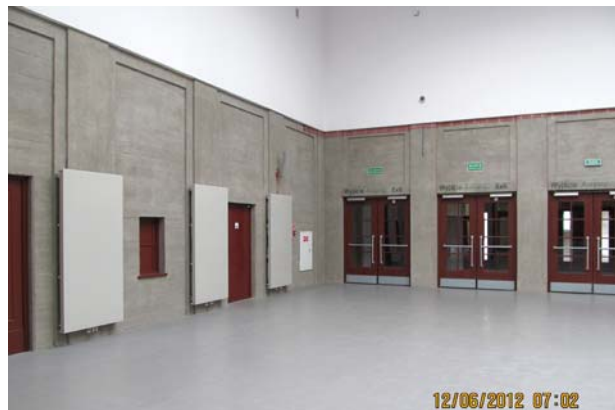
Ryc. 6. Sala kwadratowa w trakcie i po demontażu okładziny kamiennej
 Fig. 6. Square hall during and after removal of the stone facing

- zachowano wszystkie zabytkowe klatki schodowe wraz z poręczami;
- zdemontowano strop podwieszany przy wejściu głównym;
- zdemontowano okładziny kamienne sal kwadratowych odsłaniając naturalną powierzchnię ścian żelbetowych;

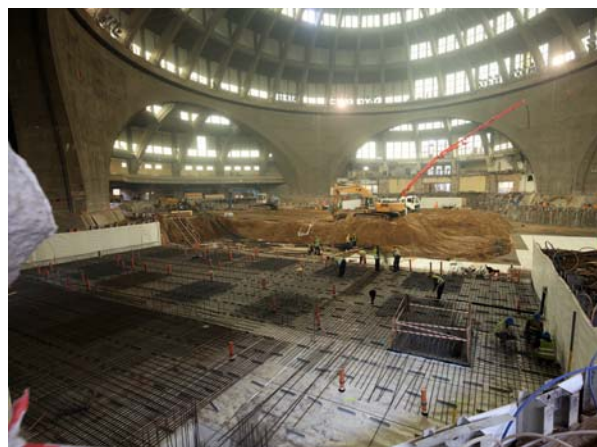
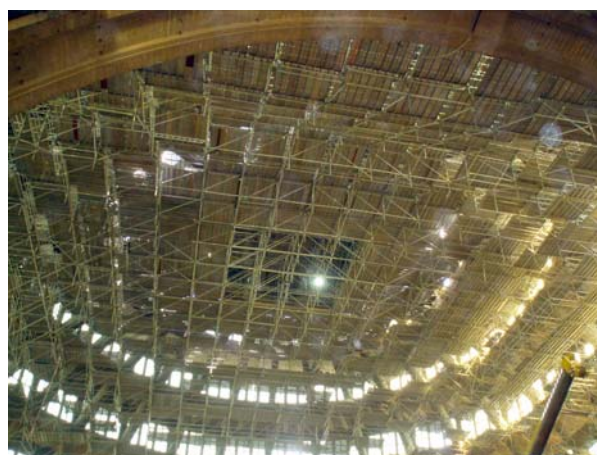
Ryc. 7. Przegłębienie posadzki sali widowiskowej i rusztowanie podwieszone do kopuły

Fig. 7. Lowering the flooring in the performance hall, and the scaffolding suspended from the dome

- demolition of reinforced concrete grandstands and flooring, (installed in 1996), within the performance hall;
- lowering the flooring of the performance hall by -3.70 m to enable the installation of the movable floor;
- securing and reinforcing the dome's lantern using a carbon fibre tape;
- construction of new reinforced concrete structure of the fixed grandstand, and the telescopic steel grandstands;
- repair of the reinforced concrete construction elements inside the Hall (re-profiling);
- installation of new conduits under the floor for plumbing and heating installations;

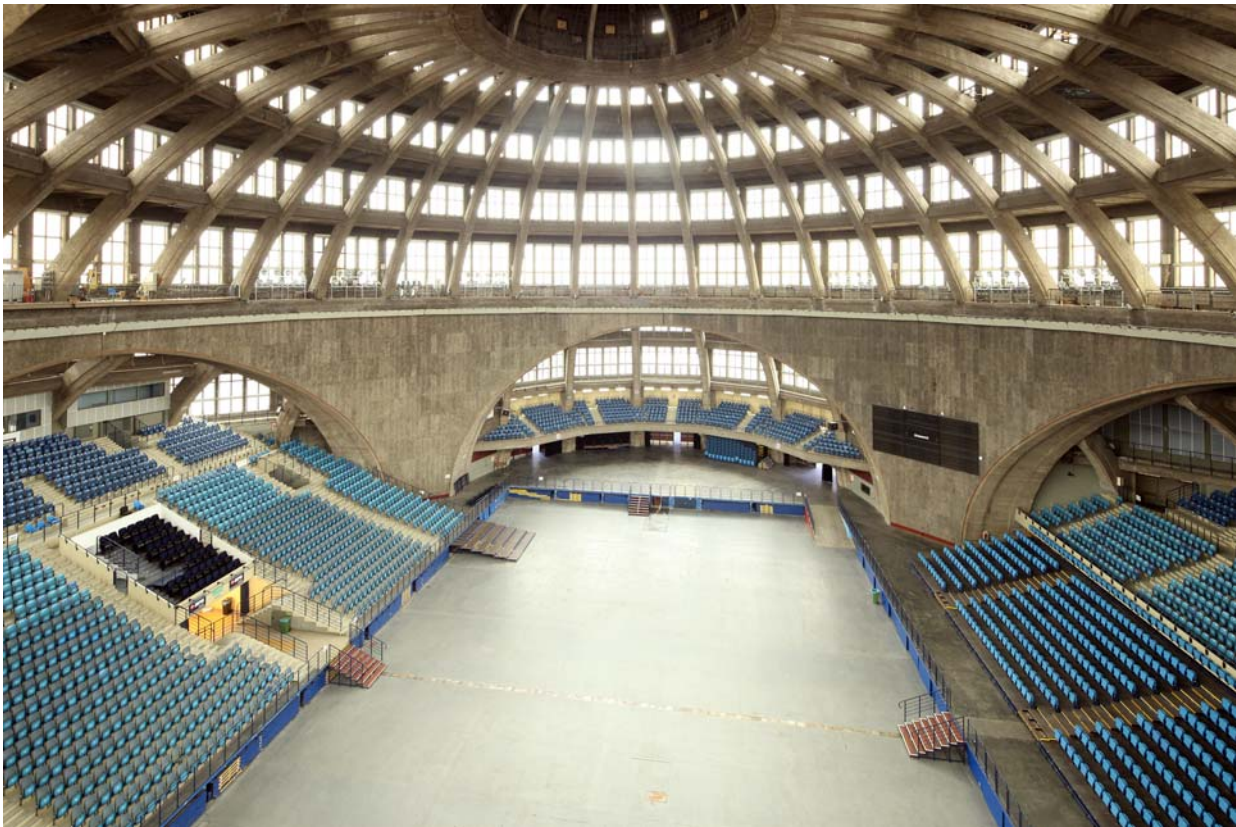
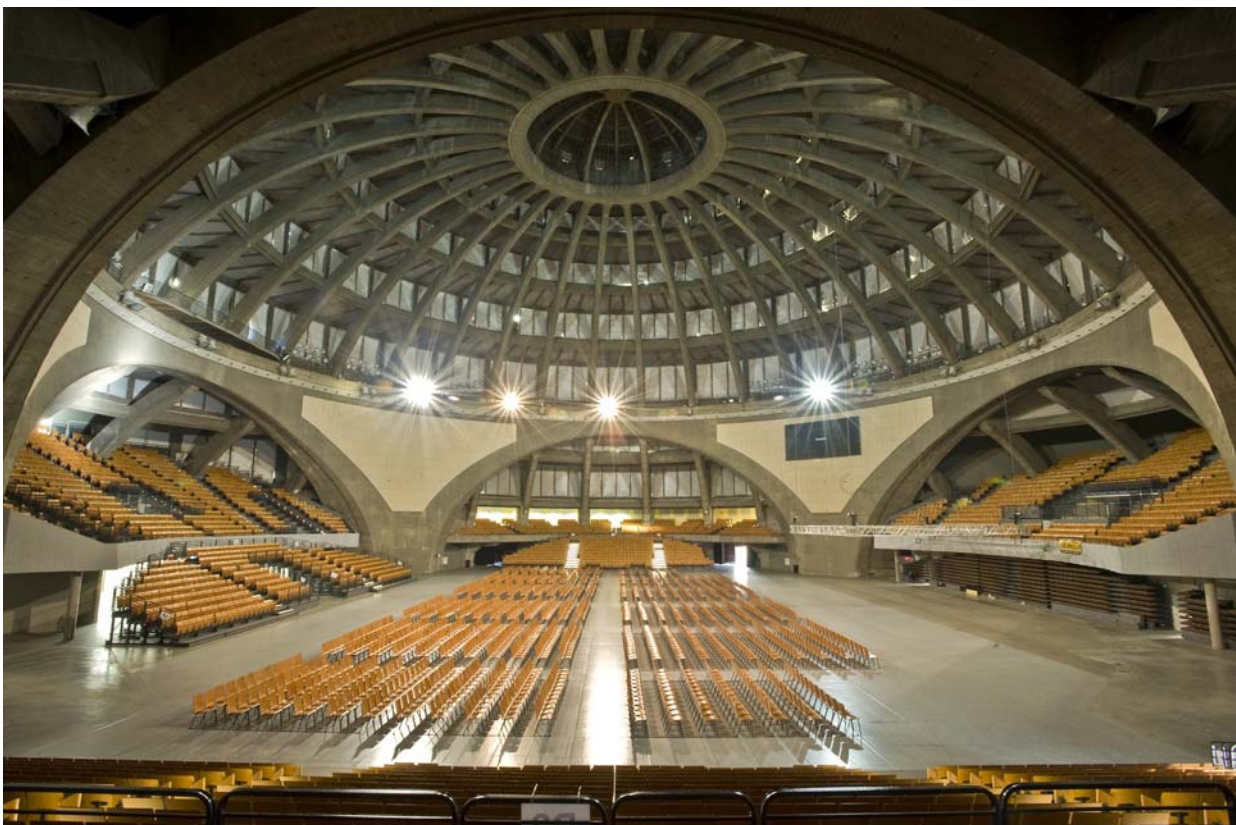
Ryc. 8. Sala widowiskowa – stan przed i po remoncie (fot. M. Goleń)
 Fig. 8. Auditorium before and after the renovation (photo by M. Goleń)
