Powiązanie ekologicznych aspektów projektowania z negatywnym oddziaływaniem roślinności na budynek

Dr hab. inż. Bohdan Stawiski, prof. UP, Uniwersytet Przyrodniczy we Wrocławiu
Inż. Bożena Błaszczuk, B&B Zarządzanie Projektowanie

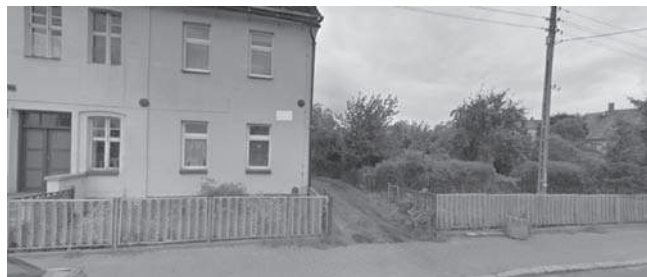
Rys. 1. Droga wzdłuż ściany północnej badanego budynku; po prawej ogródki z niską roślinnością

czasie północna część budynku została wzmocniona ściągami. Można domyślać się, że ta część budynku miała tak znaczne uszkodzenia, że podjęto decyzję o wzmocnieniu jej ściągami stalowymi. Wzdłuż ściany północnej szczytowej wykonano drogę o całkowitej szerokości ok. 8 m. Po jednej stronie drogi jest budynek, po drugiej ogródki z niską roślinnością (rys. 1, 2).

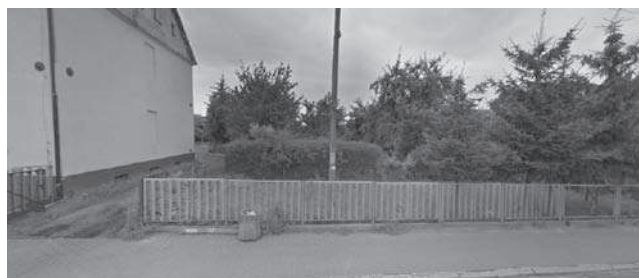
Rys. 2. Niska roślinność za drogą naprzeciw północnej ściany budynku

Niskie drzewka są odsunięte od budynku o kilkanaście metrów. Odmienna sytuacja występuje przy ścianie południowej. W odległości 2–3 m od ściany szczytowej południowej rosną dość duże trzy drzewa (rys. 3).

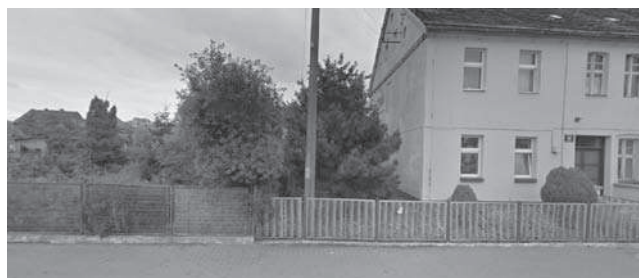
Rys. 3. Przy ścianie południowej rosną 3 dość duże drzewa

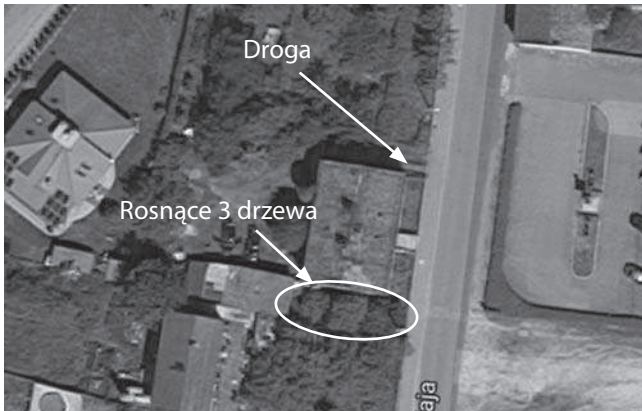
Lepiej to widać na fotografii z góry (rys. 4). Prawdopodobnie dawniej droga znajdowała się przy ścianie południowej, bo dojazd do podwórka jest niezbędny. Taki stan pamiętają niektórzy mieszkańcy tego domu. Również wysokość drzew wskazuje na to, że były posadzone kilkanaście lat temu. Prawdopodobnie nasadzenia wynikały z chęci posiadania roślinności przy domu bez rozważenia, czy nie zaszkodzi to budynkowi.

Rys. 4. Widok z góry; przy ścianie południowej rosną drzewa

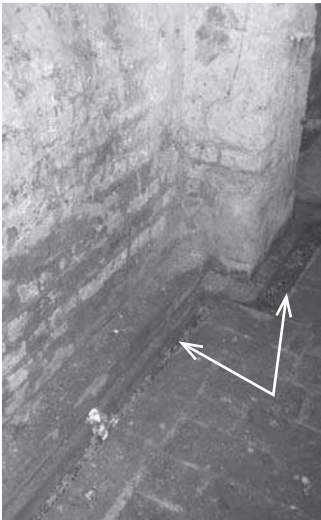
Rys. 5. Kanał wzdłuż ścian kierujący wodę do studzienki zbiorczej

Budynek wybudowany w XIX w. nie ma izolacji przeciwwilgociowych, ale ma inne interesujące rozwiązanie do częściowej ochrony przed wodą, a może do kontroli poziomu wód gruntowych. Wzdłuż ścian zewnętrznych, w posadzce piwnicy wykonany jest rowek o przekroju około 12x7 cm ze spadkiem w kierunku studzienki (rys. 5). Przy ścianie północnej i południowej znajdują się studzienki o głębokości około 0,5 m. W czasie badań (sierpień 2018 r.) stu-

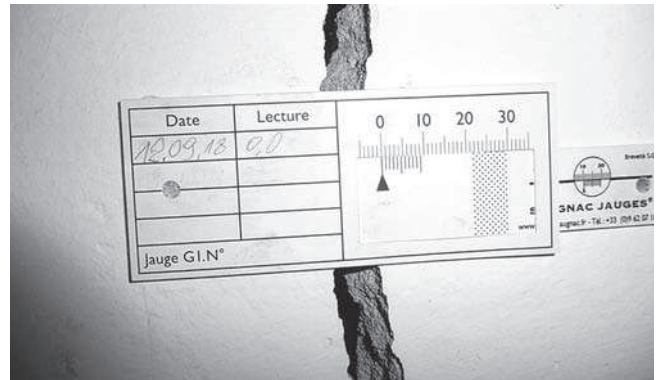
Rys. 7. Czujnik do pomiaru aktywności rys przymocowany do ściany, ustawiony na zero

a proces pęknięcia nie jest zakończony, co potwierdzono pomiarami, rozwartość pęknięć powiększa się stale (rys. 7). Na wielu rysach wykonano „plomby” gipsowe, które po tygodniu lub dwóch pękały (rys. 8).

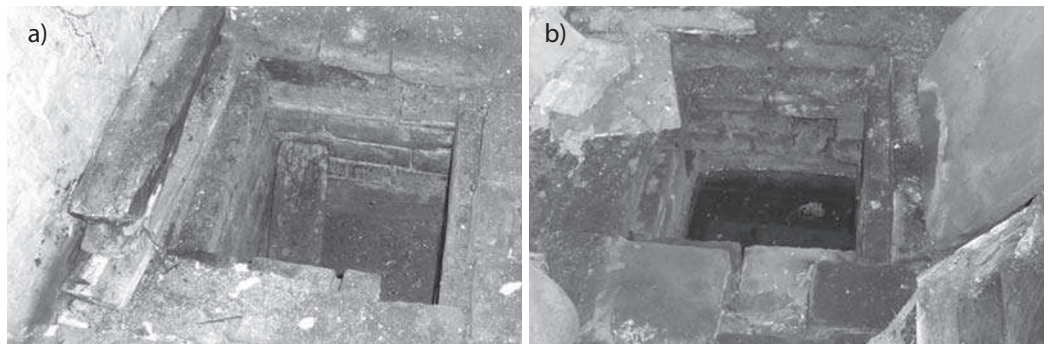
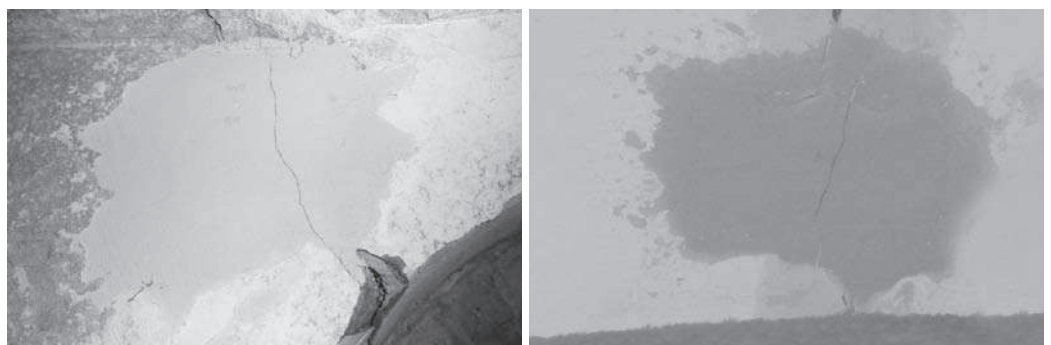
Rys. 8. Pęknięte wypełnienia gipsowe po 2 tygodniach od nałożenia

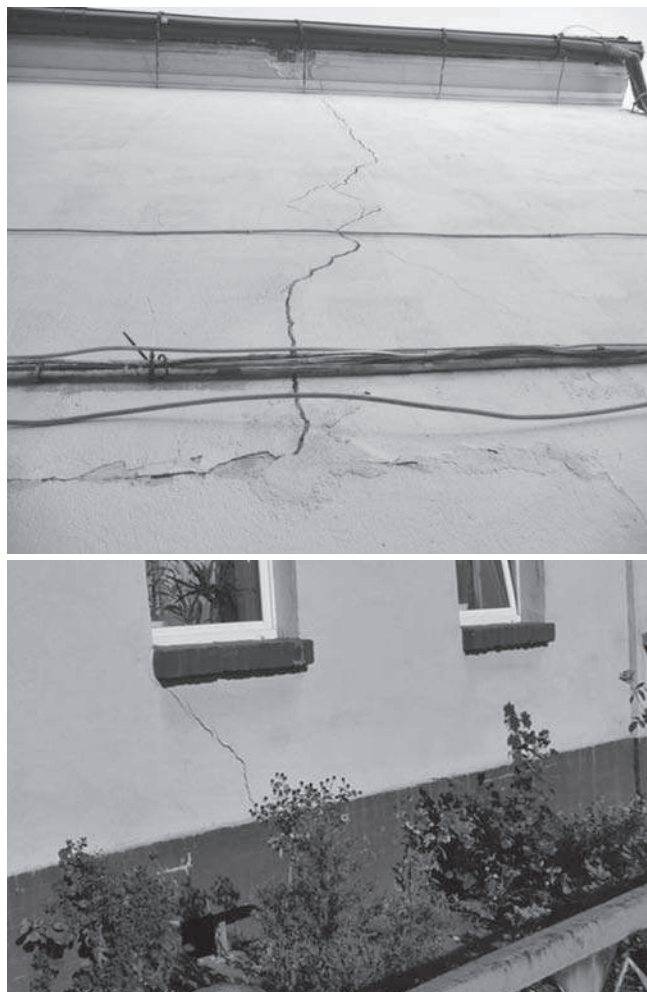
Rys. 9. Pęknięcia na ścianie zewnętrznej zachodniej i wschodniej

Ściana południowa osiadła znacznie, gdyż pęknięcia na ścianach prostopadłych do niej są bardzo duże, dochodzą do 11 mm (rys. 9, 10).

Przedstawione uszkodzenia ściany wskazują na zwiększone osiadanie południowej części budynku spowodowane osuszeniem gruntu rosnącymi przy ścianie drzewami. Pomimo że nie należą one do gatunków najbardziej osuszających grunt (grusze, jabłoń), wystarczyło to do osuszenia i wyschnięcia wody w studzience przy ścianie południowej.

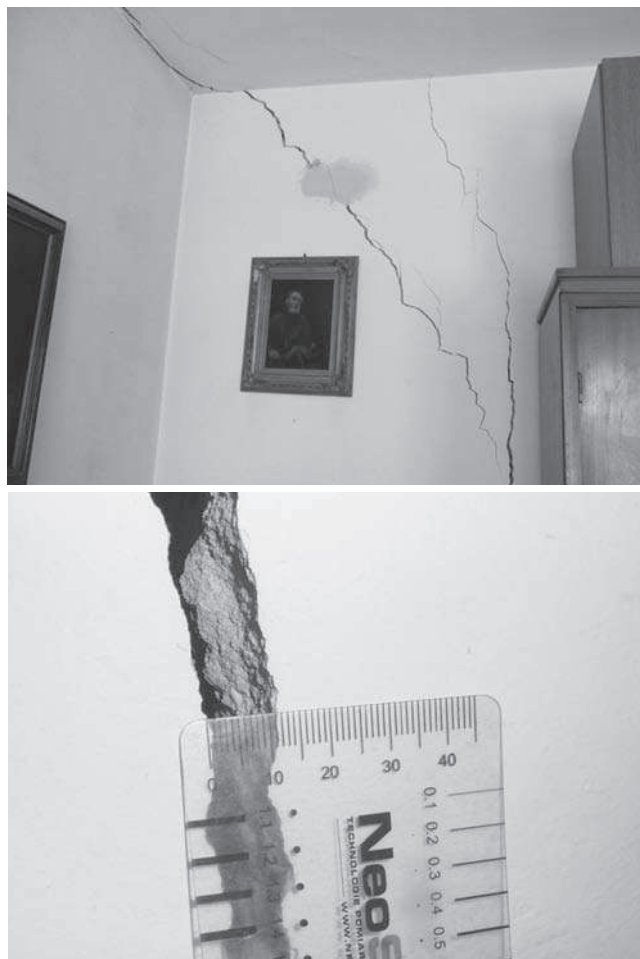
Rys. 10. Pęknięcia na wewnętrznej ścianie prostopadłej do ściany południowej; rozwartość rysy do 11 mm
