# Przykład tymczasowego wzmocnienia stalowych kratownic dachowych w parowozowni

dr hab. inż.  
**MACIEJ SZUMIGAŁA, PROF. PP**  
Politechnika Poznańska  
Wydział Inżynierii Lądowej i Transportu  
ORCID: 0000-0001-7691-8908

mgr inż.  
**TOMASZ SZUMIGAŁA**  
Politechnika Poznańska  
Wydział Inżynierii Lądowej i Transportu  
ORCID: 0000-0002-7579-260X

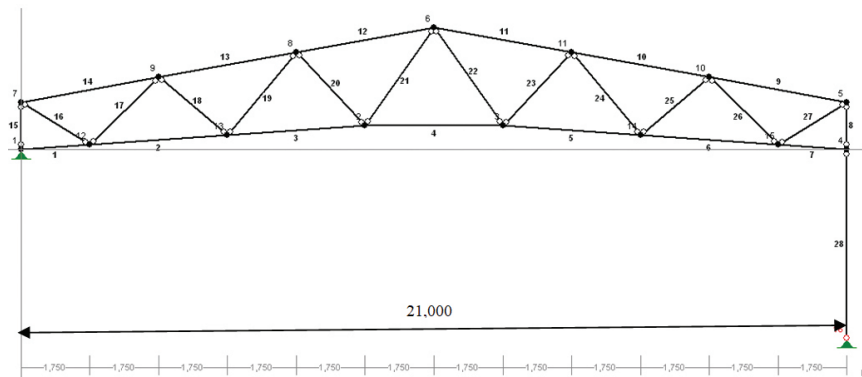
Rys. 4. Schemat kratownic stanowiących konstrukcję dachu

- przypadek 1 – podparcie w górnym pasie kalenicowym (węzeł 6 – rys. 4.),
- przypadek 2 – podparcie podwójne w dwóch węzłach pasa górnego wokół kalenicy (węzły 8 i 11 – rys. 4.)

W przypadku 1 siły w pasach zgodnie z oczekiwaniami spadły czterokrotnie, lecz pojawiła się siła ściskająca w pasie dolnym (krata dwuprzęsłowa). Pas dolny nie jest w stanie bezpiecznie przenieść tej siły z uwagi na utratę stateczności. Jego długość wyboczeniowa w płaszczyźnie wiązara ograniczona jest do rozstawu węzłów (3,50 m) natomiast z płaszczyzny długość wyboczeniowa równa jest rozstawowi stężeń pionowych, tj. 10,50 m. W wyniku przeprowadzonej analizy statyczno-wytrzymałościowej ustalono nośności wybranych prętów kratownicy PO PODPARCIU (w kalenicy):

W przypadku 2 siły uległy zmniejszeniu jeszcze bardziej. Ściskająca siła w pasie dolnym nie wymagała dodatkowego stężenia bocznego. Stateczność traciły natomiast dwa środkowe krzyżulce przy węźle kalenicowym (K21, K22) wykonane z pojedynczego kątownika. Należało „wzmocnić” je przez dolożenie profilu L65-65-6 przymocowanego na śruby M12 w rozstawie co ~500 mm. Niestety to rozwiązanie wymagało aż dwóch dodatkowych słupów podpierających każdy wiązar.

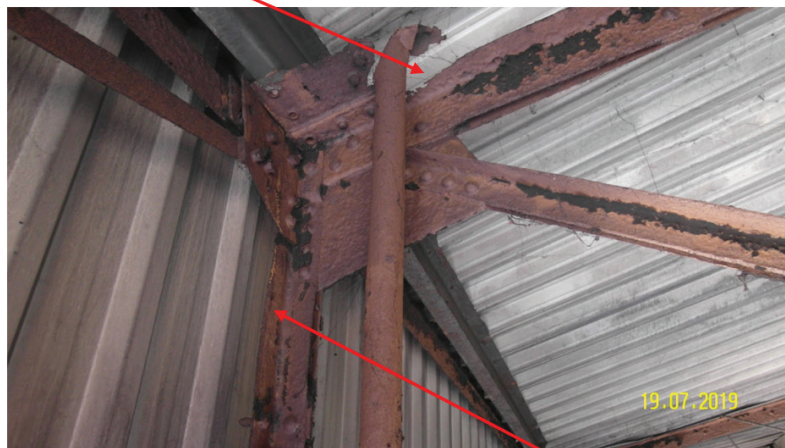
Rys. 5. Silnie skorodowany słupek skrajny kratownicy

Zgodnie z dostarczonymi przez użytkownika dokumentami i fotografiami oraz na podstawie własnych obserwacji dokonanych w czasie pobytu na miejscu w parowozowni stwierdzono, że stan techniczny konstrukcji stalowej jest zły. Zostały potwierdzone obserwacje osób wykonujących okresowe przeglądy co do miejsc najbardziej uszkodzonych korozyjnie i zakresu zniszczeń (rys. 5., 6., 7.).

całkowity brak skorodowanej półki górnej kątownika

Przekrój półki pocieniony do 2 mm oraz widoczna deformacja „wyboczenie”.

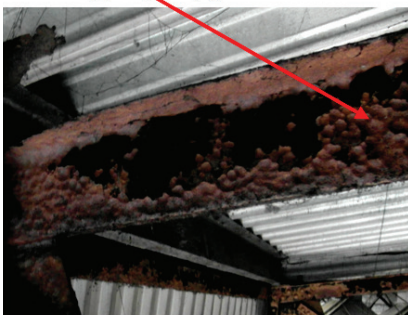
Rys. 6. Korozja pasa górnego

widoczna głęboka korozja powierzchniowa

- Nośność pasa dolnego jest przekroczona  $\sigma = 130 \text{ MPa} > \sigma_{\text{dop}} = 120 \text{ MPa}$
- Nośność pasa górnego jest przekroczona  $\sigma = 288,4 \text{ MPa} > \sigma_{\text{dop}} = 120 \text{ MPa}$
- Nośność pasa górnego (skrajny pręt) jest przekroczona  $\sigma = 187,05 \text{ MPa} > \sigma_{\text{dop}} = 120 \text{ MPa}$
- Nośność słupka skrajnego jest przekroczona  $\sigma = 288,4 \text{ MPa} > \sigma_{\text{dop}} = 120 \text{ MPa}$
- Nośność słupa skrajnego (przy bramach) jest zachowana  $\sigma = 54,3 \text{ MPa} < \sigma_{\text{dop}} = 120 \text{ MPa}$

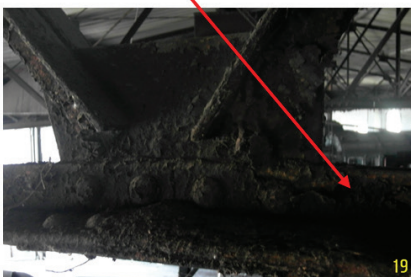
Rys. 7. Korozja pasa dolnego

grube warstwy rdzy i pyłów

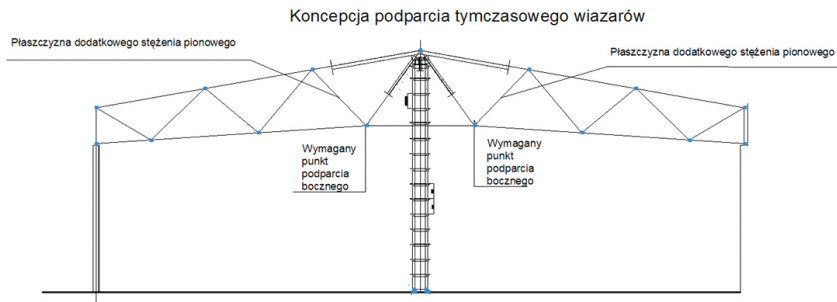
Rys. 8. Koncepcja tymczasowego podparcia wiązarów kratowych

Słup należało podkładać, aby podparcie (dodatkowy słup) włączyło się do współpracy. Niezbędnym elementem tej wersji „podparcia” były dodatkowe stężenia pionowe w dwóch węzłach pasa dolnego wg załączonego szkicu (rys. 8.).

Jako tymczasowy element podpierający zaproponowano słup czterogałęziowy o szerokości boku 500 mm wykonany z 4 L75 × 75 × 8 połączonych przewiązkami z L75 × 75 × 6 w rozstawie pionowym co 500 mm.

Dokładniejsza analiza obliczeniowa wykazała, że bezpieczna wielkość podkłaźnienia przy podparciu w węźle kalenicowym wynosi max. 5 mm. Przy takim „wymuszeniu przemieszczenia” węzła kalenicowego w górę pole rozkładu sił wewnętrznych jest najkorzystniejsze i nośność wszystkich prętów jest zachowana. W pasie dolnym, zarówno podczas podpierania oraz podkłaźniowania, jak i przy dodatkowym obciążeniu śniegiem, pojawiają się jedynie siły rozciągające, a w krzyżulcach z pojedynczych kątowników tylko niewielkie siły ściskające.
