## Damage causes of the railway axles – case study

The Railway Research Institute

**Abstract:** The article presents a study of analyzed cases of operational damages of the railway axles, which caused the derailment of the rolling stock. A case of twisting the axle journal and cracking the axle journal in freight wagons will be presented as an example. Both considered cases concern samples that have been in operation for decades and are made of unalloyed steel commonly used at this time. The scope of the tests included verification of the material properties, inspection of fractures, MES simulations, and description of the cause-effect sequence leading to the incidents. The presented material can be used to raise awareness and improve the competence of operational staff employed in the entities in charge of maintenance (ECM).

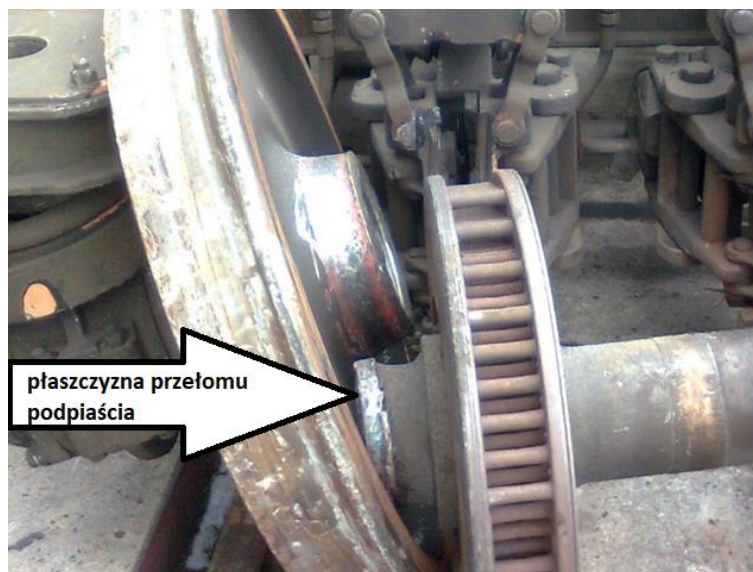
Także wyniki obliczeń statycznych wytrzymałości osi kolejowej napędowej przedstawione w pracy [3] wskazują na profil przejścia pomiędzy podpiaściami jako miejsce o najniższym wskaźniku bezpieczeństwa, które posiada charakter karbu koncentrującego naprężenia. Wiele zdarzeń potwierdza ustalenia opisane w pracach [5,7,10], które wskazują obszar wewnętrznej krawędzi podpiaścia oraz obszar przejścia w część środkową osi jako obszar obarczony największym ryzykiem powstania pęknięć w wariancie braku obciążeń wyjątkowych. Przykład pęknięcia w analizowanym obszarze przedstawiono na rys. 1.

Rys. 1. Zdjęcie pęknięcia wewnętrznej części podpiaścia osi wagonu osobowego (źródło: materiały własne)

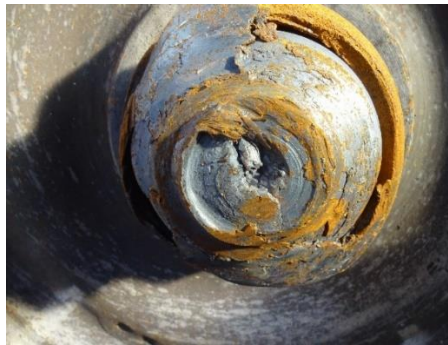
Rozważany przypadek stanowiła oś kolejowa toczna wagonowa, która uległa dezintegracji poprzez złamanie jednego z czopów. Wewnętrzna część obudowy łożyska po stronie urwanego czopa charakteryzowała się wytarciem, które stanowi skutek obcierania obracającej się osi o obudowę łożyska bezpośrednio po pęknięciu osi. W efekcie uzyskano efekt wytarcia powierzchni kolizyjnych. Na rys. 4 przedstawiono rozwalcowanie trącej

Rys. 4. Skutki kolizji złamanej osi z obudową maźnicy (źródło: [1])

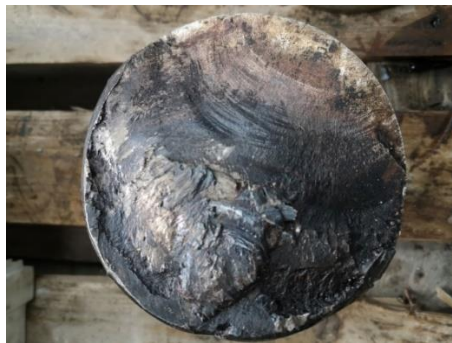
powierzchni wału. Z kolei stan przełomu widocznego na rys. 5 potwierdzał zmęczeniowy charakter pęknięcia z ogniskiem na powierzchni tworzącej elementu o bardzo wyraźnej i ostrej krawędzi widocznej na rys. 6. Wskutek obracania się osi następowało naprzemienne ściskanie i rozciąganiu materiału w tym przekroju. W efekcie cyklicznego pęknięcia materiału pojawiły się pasma zmęczeniowe na ok. 40% powierzchni przekroju poprzecznego, które propagując od przełomu w kierunku środka osi są coraz bardziej wyraźne na skutek zwiększania wyężenia materiału. Pozostałą część przełomu stanowi pęknięcie doraźne, w około 50% zatłuczone przez kolizję fragmentów osi po końcowym przełamaniu czopa.

Rys. 5. Widok płaszczyzny przełomu czopa po demontażu łożyskowania (źródło: [1])

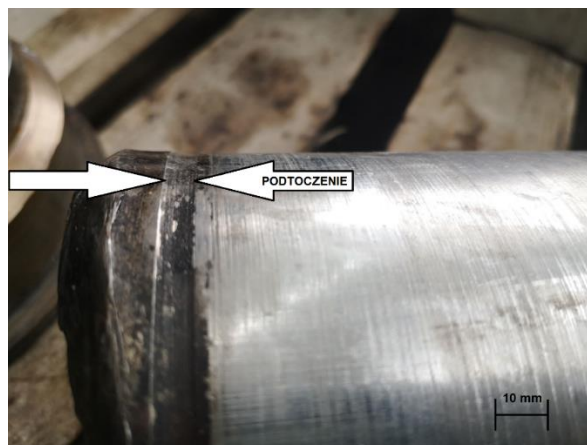
Rys. 6. Podtoczenie powierzchni złamanego czopa (źródło: opracowanie własne)

Po demontażu pierścieni wewnętrznych stwierdzono szereg niezgodności kształtu czopa z wymaganiami, do których zaliczono niewłaściwą średnicę, znacznie wykraczającą poza pole tolerancji dla tolerowanego pasowania p6, która w połączeniu z nieodpowiednią chropowatością, dochodzącą do  $Ra=8,7\ \mu\text{m}$  była skutkiem niewłaściwej obróbki mechanicznej materiału i braku obróbki wykańczającej. Oględziny obu czopów pękniętej osi ujawniły także podtoczenie, przy czym zabieg technologiczny wykonany po pękniętej stronie (rys. 6) miał charakter karbu powodującego lokalne spiętrzenie naprężeń w materiale.

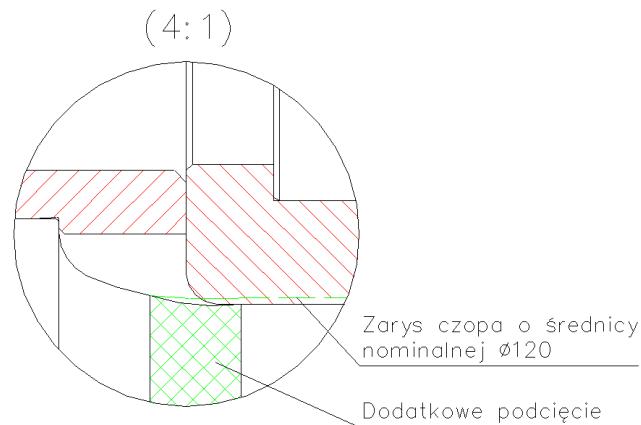
W przypadku złamanego czopa, przetoczenie na wymiar naprawczy  $\varnothing 118\ \text{mm}$  wykonano na dłuższym odcinku. W związku z tym podtoczenie wykonano na szerokości jedynie  $5,4\ \text{mm}$  co wpłynęło negatywnie na lokalny rozkład naprężeń w materiale osi. Rys. 9 przedstawia krawędź niewłaściwego podtoczenia, która spowodowała wystąpienie ogniska pęknięcia zmęczeniowego właśnie w tym miejscu. W praktyce jednak możliwe okazało się wtłoczenie pierścieni bez wykonania omawianego podtoczenia. Krawędź ogniska pęknięcia

była odsunięta o około 3 mm poza krawędź styku z powierzchnią czopa z krawędzią pierścienia łożyskowego. Brak podtoczenia zgodnego z technologią wykonania, skutkowało również tym, że krawędź osadzenia pierścienia oznaczona na rys. 9 była też miejscem, gdzie stwierdzono kolejne ognisko pęknięcia powierzchniowego. Na rys. 10 przedstawiono rezultat badania wskazanego obszaru metodą magnetyczno-proszkową w świetle UV-A, na którym widoczna jest nieciągłość materiałowa, w której zgromadziły się cząsteczki z luminoforem.

Rys. 8. Schemat osadzenia łożysk osiowych na czopie obrabionym  $\varnothing 118$  mm z nieprawidłowym wykonaniem podcięcia (źródło: [1])

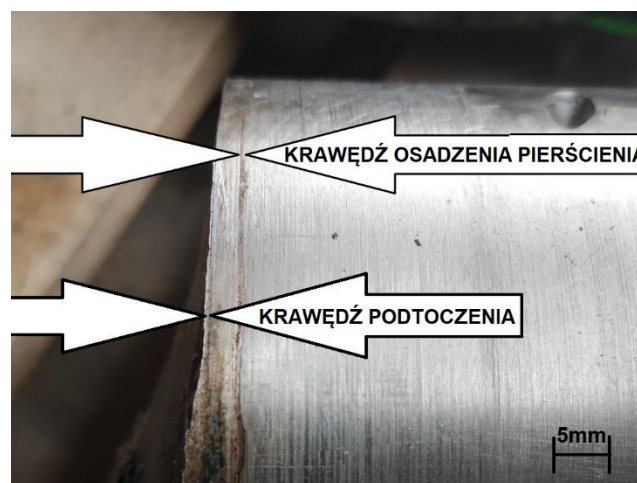
Rys. 9. Widok krawędzi podtoczenia i krawędzi styku powierzchni czopa z pierścieniem wewnętrznym (źródło: opracowanie własne)

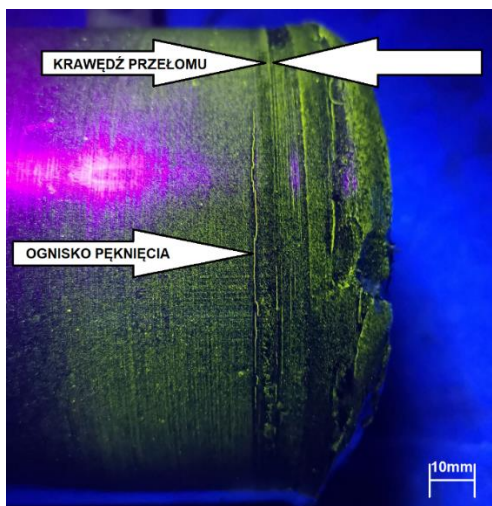
Rys. 10. Widok krawędzi podtoczenia i krawędzi styku powierzchni czopa z pierścieniem wewnętrznym w świetle UV-A (źródło: opracowanie własne)

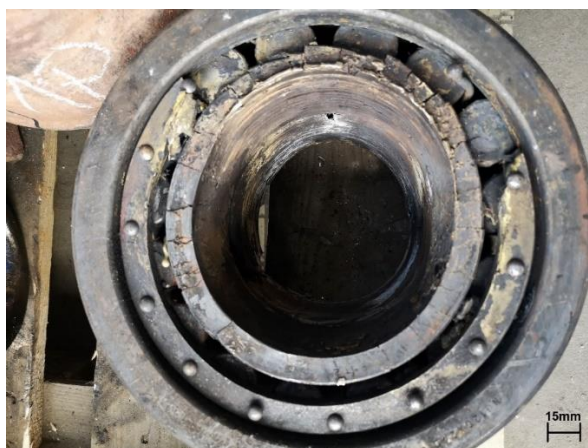
Analiza dotyczyła osi kolejowej, która uległa uszkodzeniu w trakcie wykonywania pracy przewozowej. Badania ukręconej części osi musiały zostać poprzedzone demontażem uszkodzonego łożyska, którego oględziny wykazały całkowite wypalenie smaru łożyskowego i wytarcie oraz odkształcenie pierścieni wewnętrznych a także stopienie fragmentu mosiężnego pierścienia będącego elementem koszyka łożyskowego, znajdującego się nad miejscem pęknięcia osi (rys. 11). Dokładne obserwacje stanu pierścieni

Rys. 11. Odkształcenie łożyska i stopienie pierścienia (źródło: [1])

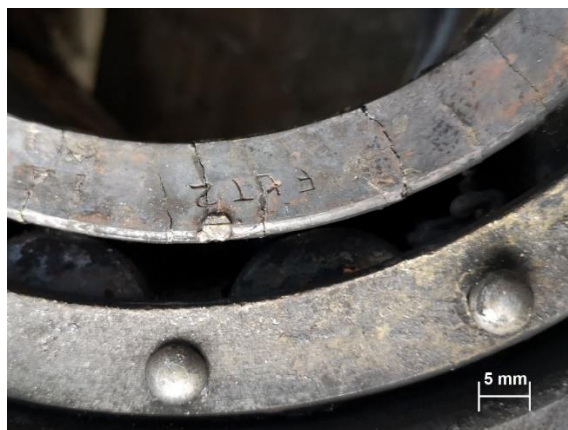
ujawniły ślady odkształcenia plastycznego pierścieni wewnętrznych w kierunku przeciwnym do działania oporowego momentu skręcającego (rys. 12)

Rys. 12. Odkształcenie plastyczne pierścienia (źródło: [1])

Szczególnie dobrze widoczne na odciskach cechowania ślady ścinania obwodowego pierścieni wewnętrznych (rys. 12) potwierdziły znaczący opór w pracy łożyska osiowego. Ślady te powstały najprawdopodobniej w ostatnim etapie pracy tuż przed zatarciem lub tuż po nim. Nie mogły one wystąpić w późniejszej fazie. Korelacja w płaszczyźnie YZ położenia śladów ścinania pierścienia względem schematu zginania osi wykluczyła inny przebieg.

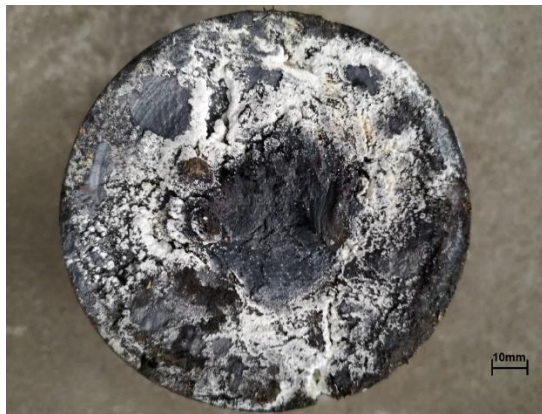
Sam przełom widoczny na rys. 13 w miejscu ukręcenia wykazywał symetryczność obwodowego pęknięcia oraz osiowe położenie centralnego fragmentu odpowiedzialnego za ostateczną dezintegrację przekroju. Pozwala to na postawienie hipotezy mówiącej, że naprężenia zredukowane charakteryzowały się względnie równomiernym rozkładem na przekroju poprzecznym czopa. Wytarcie części tworzącej czopa, wynikało z tarcia o elementy łożyska i skutkowało znaczącym zmniejszeniem średnicy w płaszczyźnie przełomu. Nie zaobserwowano w tym przypadku śladów linii charakterystycznych dla zmęczeniowego charakteru pęknięcia w wyniku zginania a stwierdzono ślady ciągnięcia materiału w wyniku działania momentu skręcającego.

Rys. 13. Przełom ukręconego czopa osi (źródło: [1])

Część środkowa przełomu czopa charakteryzowała się jednolicie czarną barwą i posiadała charakter wyraźnego ukręcenia włókien materiału. Zmiana barwy nastąpiła najprawdopodobniej w efekcie przegrzania materiału i gwałtownego ukręcenia, co spowodowało zatrzymanie przepływu nagromadzonego ciepła, oderwanie maźnicy i powolne studzenie czopa w tej części. Z kolei biały nalot na powierzchni przełomu powstał najprawdopodobniej w ostatniej fazie pęknięcia i nie został naruszony co potwierdza brak wystąpienia kolizji pękniętych fragmentów czopa. Warstwę tę stanowił prawdopodobnie materiał rodzimy, rozgrzany do bardzo wysokiej temperatury bez możliwości jej efektywnego odprowadzenia i narażony na oddziaływanie pierwiastków atmosferycznych jak również upłynnionego smaru łożyskowego.
