Właściwości podłoża gruntowego jako czynnik determinujący proces inwestycyjny farmy wiatrowej

Dr inż. Maciej Niedostatkiwicz, mgr inż. Tomasz Majewski, Wydział Inżynierii Lądowej i Środowiska, Politechnika Gdańska

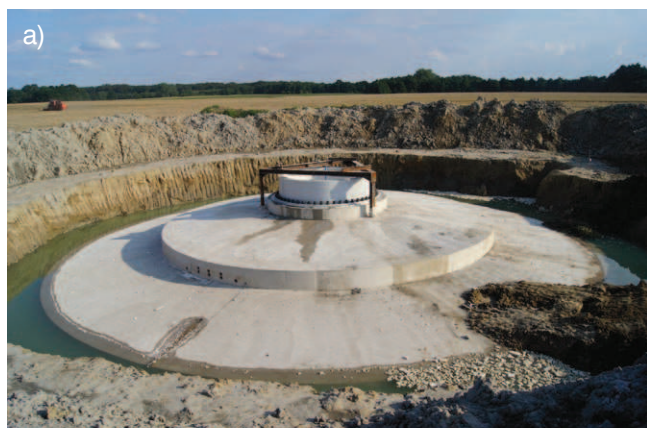
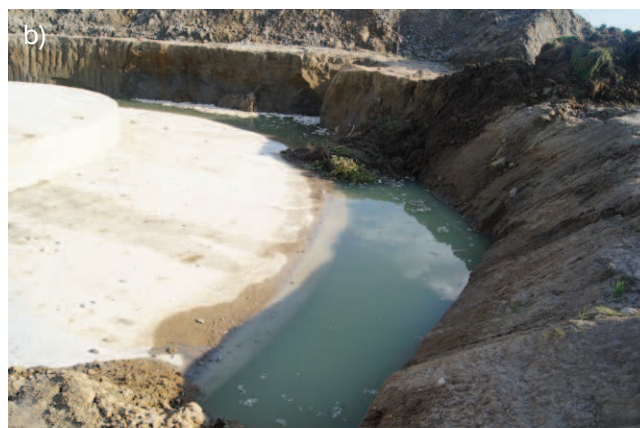
Rys. 1. Fundament wieży turbiny wiatrowej: a) widok ogólny, b) stan fundamentu po zalaniu wodą gruntową

nym fundamencie. Uszkodzony fundament zrealizowany został zgodnie z założeniami projektowymi. Z chwilą zakończenia betonowania fundamentu w dwóch miejscach na powierzchni dolnego pierścienia stwierdzono występowanie wycieków wody. W każdym miejscu średni wydatek wypływu wynosił $\approx 1,5 \text{ m}^3/\text{h}$. Po wystąpieniu usterek i uszkodzeń wykonano dodatkowe badania podłoża gruntowego oraz pomiary geodezyjne osiadania fundamentu.

Bezpośrednio po zakończeniu betonowania fundamentu na górnej powierzchni dolnego pierścienia pojawiły się wycieki wody (rys. 1). Stan wody ustabilizował się na poziomie wierzchu pierścienia dolnego. W trakcie oględzin fundamentu nie stwierdzono widocznych pęknięć lub zarysowań na pozostałych górnych powierzchniach pierścienia fundamentu.

Bezpośrednią przyczyną usterek fundamentu objętego opracowaniem było wadliwe rozpoznanie warunków gruntowych w stosunku do przyjętych w projekcie. Parametry podłoża gruntowego określone zostały w dokumentacji projektowej na podstawie wykonanych dwóch otworów wiertniczych do głębokości 9,0 m każdy, w odległości $\sim 10 \text{ m}$ od fundamentu. Nie wykonano sondowań podłoża gruntowego. Parametry wytrzymałościowe gruntu przyjęte zostały na podstawie dostępnej literatury [7]. Po wykonaniu wykopu na spąg pozostałej warstwy twardoplastycznych glin działały siły wyporu wody. Pozostawienie jej na okres kilku dni bez zabezpieczenia spowodowało powierzchniowe jej wyschnięcie i spękanie. W trakcie betonowania warstwa ta została w sposób nagły dociążona świeżo ułożoną mieszanką betonową, w wyniku czego nastąpiło lokalne uwodnienie się gliny pod fundamentem (do stanu miękkoplastycznego i płynnego). Działający wypór wody gruntowej doprowadził do wyłamania dna wykopu, co w geotechnice określa się jako przebicie hydrauliczne.

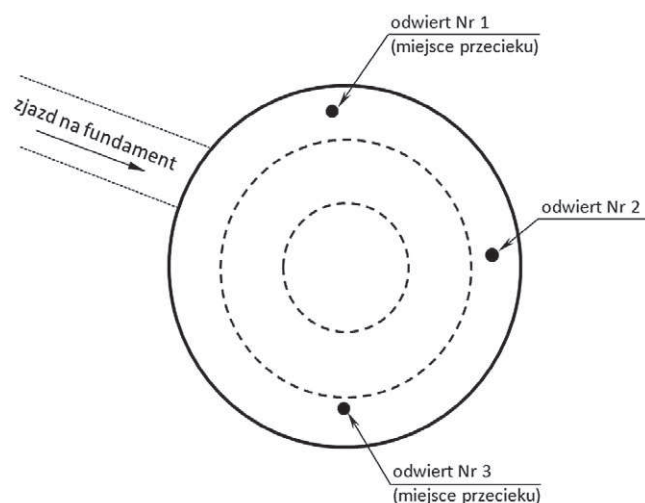
W celu określenia klasy betonu wbudowanego w fundament oraz spadku wytrzymałości na ściskanie w miejscach uszkodzonych pobrano do badań próbki betonu w formie odwiertów rdzeniowych (rys. 2). Klasa wytrzymałości betonu określona została zgodnie z zaleceniami obowiązującej normy PN-EN 13791:2008 [4] oraz dodatkowo według norm PN/B-06250:1988 [5] oraz PN EN 206-1:2003 [6]. Uzyskane wyniki wykazały, że wbudowany w konstrukcję fundamentu beton w miejscu nie uszkodzonym (rdzeń nr 2: $f_{ci,lowest} = 35,1 \text{ MPa}$) spełniał wymagania klasy B30 dla normy [5] oraz wymagania klasy C25/30 dla normy [6], co było zgodne z założeniami projektowymi. Jednocześnie w miejscach uszkodzonych (rdzeń nr 1: $f_{ci,lowest} = 24,8 \text{ MPa}$ oraz rdzeń

nr 3: $f_{ci,lowest} = 20,4 \text{ MPa}$) nastąpiło lokalne osłabienie betonu związane z wypłukaniem zaczynu cementowego i spadkiem wytrzymałości na ściskanie. W pobranym rdzeniu nr 1 beton spełniał wymagania klasy B20 według [5] oraz C16/20 według [6], w rdzeniu nr 3 odpowiednio B15 według [5] i C16/20 według [6]. Wykonane badania potwierdziły, że beton w miejscach przecieków miał zaniżoną wytrzymałość w stosunku do wymagań określonych w dokumentacji projektowej.

W pobranych rdzeniach stwierdzono pręty zbrojenia głównego i rozdzielczego o średnicy 16 mm, 20 mm oraz 25 mm. Na podstawie kształtu i rozkładu żeber na powierzchni prętów stwierdzono, że wykonane zostały ze stali RB500 co odpowiada klasie stali A-III N. Rodzaj zastosowanego w konstrukcji fundamentu zbrojenia był rozbieżny z przyjętym w dokumentacji projektowej. Zmiana klasy zbrojenia (z A-II na A-III N, to jest zamiana na stal o wyższej wytrzymałości) nie miała wpływu na zakres występujących uszkodzeń, zwiększała jednak nośność fundamentu na zginanie w poszczególnych przekrojach.

Rys. 2. Lokalizacja miejsc pobrania rdzeni do badań betonu

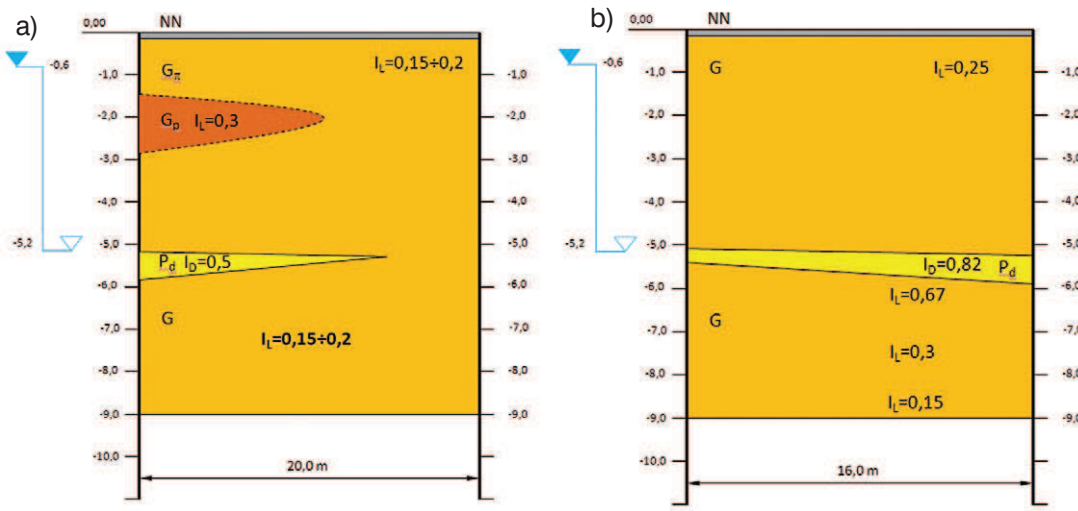
Rys. 3. Charakterystyka podłoża gruntowego w obszarze uszkodzonego fundamentu na podstawie: a) projektu budowlanego (dokumentacja projektowa), b) dodatkowych badań
