Magia żelbetu w praktyce

czyli niektóre problemy realizacyjne podczas budowy Muzeum Tadeusza Kantora Cricoteka i Muzeum Sztuki Współczesnej MOCAK w Krakowie.

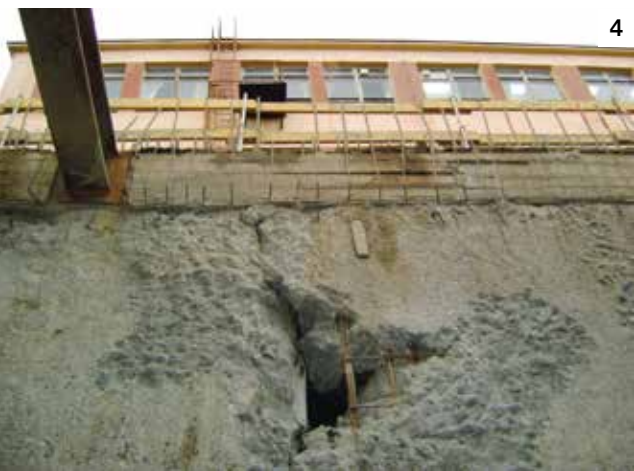
Dla przypomnienia, ścianę szczelinową formuje się bezpośrednio w gruncie, zbrojenie pionowe jest układane w osobnych sekcjach pionowych i sekcje nie mają pomiędzy sobą wiązania zbrojeniem. Wręcz przeciwnie, sekcje żelbetowe są między sobą dylatowane, a łączone za pomocą wkładek (fot. 4, 5), które zgodnie z założeniem projektowym mają być wodoszczelnym łączeniem przyle-

głych sekcji. Założeniem projektowym jest także wodoszczelność przegrody ze ścian szczelinowych jako całości. Jednak, jak pamiętamy, każda sekcja ściany szczelinowej jest formowana bezpośrednio w gruncie i wiedzę o jakości wykonania sekcji mamy dopiero po jej odkopaniu. Jak widać na fot. 4 i 5, miejscami ściana szczelinowa nie spełnia warunku szczelności. Biała, widoczna na zdjęciach, wkładka z tworzywa sztucznego nie jest otulona betonem i żelbet akurat w tym miejscu na pewno nie spełnia warunku szczelności. Nie jest to wynik błędu wykonawczego, lecz cecha technologii i ryzyka, jakie ze sobą to rozwiązanie technologiczne niesie. Bez dodatkowych zabiegów nie zadziała „magia żelbetu”. Uszczelnienie w pokazanym miejscu musi skutecznie uszczelnić ścianę i oczywiście zabezpieczyć zbrojenie, które stanowi o wytrzymałości ściany oporowej. Ale to nie wszystkie problemy. W związku z tym, że mieszanka betonowa jest podawana bezpośrednio do gruntu, który stanowi szalunek podczas podawania i dojrzewania betonu, po odkopaniu powierzchnia żelbetowych sekcji ściany szczelinowej jest miejscami wyjątkowo nierówna, nawet tam, gdzie nie stwarza to zagrożenia dla szczelności ściany i jej konstrukcyjnej pracy jako ściany głębokiego fundamentu (fot. 6, 7). Najpierw ściany trzeba miejscowo uszczelnić za pomocą zapraw specjalnych i iniekcji żywicami (fot. 8, 9). W zależności od założonej w projekcie hydroizolacji należy także odpowiednio wyczyścić

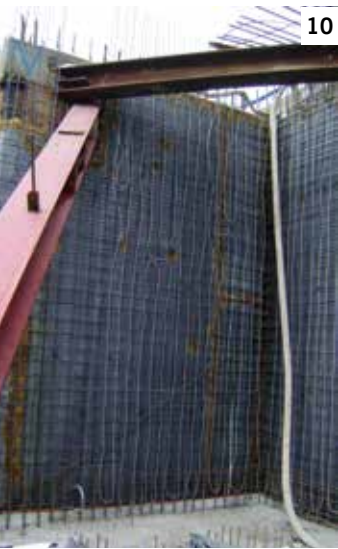
i wyróżnić powierzchnię. Zarówno w MOCAKU jak i Cricotece jako hydroizolację ścian fundamentowych zastosowano maty bentonitowe. Maty bentonitowe wymagają, aby powierzchnie, między którymi są ułożone, zapewniały docisk. W przypadku MOCAKU mata bentonitowa była układana od środka ściany szczelinowej i dociśnięta monolityczną ścianką żelbetową. Na fot. 10 widać matę bentonitową zamontowaną na ścianie szczelinowej

Ten kto uważnie obejrzy fot. 10, zauważy, że do zbrojenia ścianki dociskowej są jeszcze zamontowane jakieś białe druty. Są to przewody służące do elektronagrzewu, który był stosowany przez generalnego wykonawcę MOCAKU zimą przy obniżonych temperaturach betonowania. Przewody

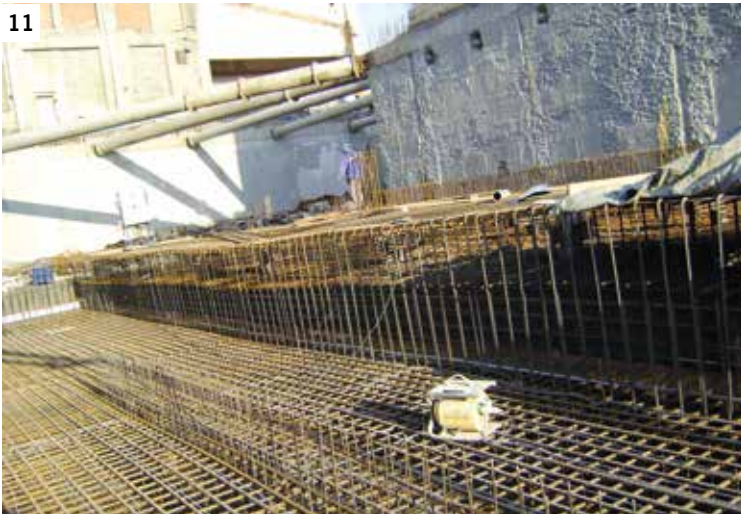
11

służące do elektronagrzewu betonu widać także na fot. 11, na której widać także powierzchnię ściany szczelinowej częściowo przygotowanej do położenia maty bentonitowej. Wykonywanie docelowej powierzchni ścianki szczelinowej pod ułożenie

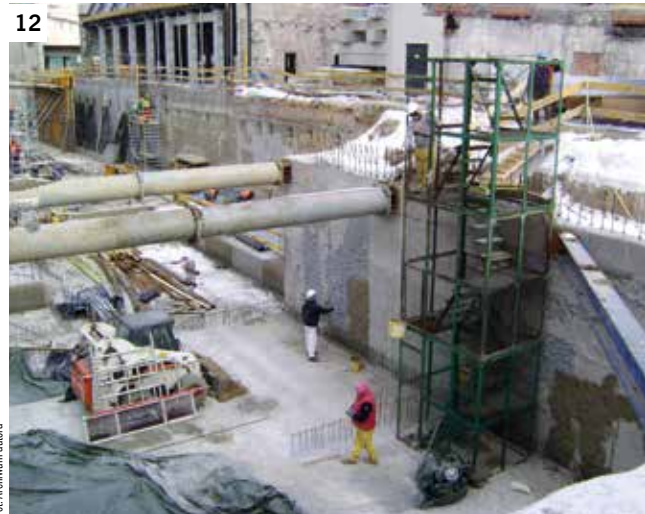
maty bentonitowej za pomocą nałożenia zaprawy specjalnej jest pokazane na fot. 12 i 13. Z kolei na budowie Cricoteki maty bentonitowe w starym budynku były umieszczane zarówno od środka obiektu i dociśnięte żelbetowymi ścianka-

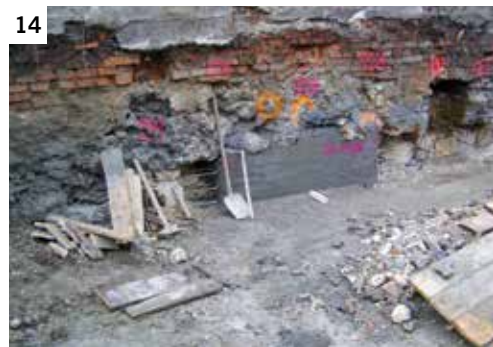
mi, jak i na zewnątrz, gdzie stan powierzchni odkopanych ścian murowanych przekroczył wszelkie ewentualnie oczekiwane granice nierówności. Fot. 14 i 15 pokazują skalę problemu i żmudną pracę wyrównywania ścian pod maty bentonitowe. Na obu zdjęciach widać, że po odkopaniu stan zabytkowych ścian murowanych może wyglądać zupełnie inaczej niż spodziewany, w którym oczekujemy jednak pewnej regularności i jednorodności konstrukcji murowej. Dociśnięte płytami termoizolacji i gruntem maty bentonitowe widać na zdjęciu nr 16.

Widoczne na zdjęciach 14 i 15 ściany były przed odkopaniem podparte wwierconymi w nie mikropalami. Jednak, jak widać, oprócz podbicia blokami żelbetowymi, które są widoczne na następnych zdjęciach, należało dodatkowo w najbardziej nieoczekiwanych miejscach dodatkowo w ścianach wykonać ukryte belki żelbetowe. Zdjęcia nie pokazują oczywiście wszystkich miejsc w ścianach budynku Elektrowni Podgórskiej, gdzie występowały podobne problemy, których rozwiązanie bez częstej obecności na budowie projektantów konstrukcji byłoby niemożliwe.

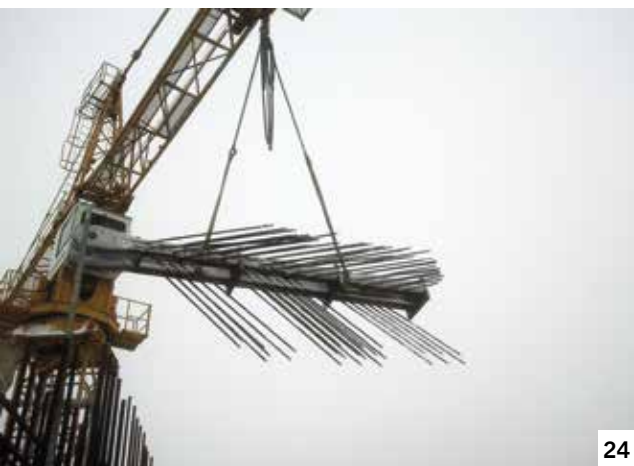
24

W żelbecie Cricoteki było sporo „magii”. Proszę spojrzeć na zdjęcia 24, 25, 26. Przedstawiają one montaż w trzonie żelbetowym elementu stalowego (zwanego przez nas jeżem), który stanowił jedno z miejsc wsparcia konstrukcji stalowej „mostu” na pylonie żelbetowym. Pamiętając, że większość prętów zbrojeniowych ostatniego stropu trzonu żelbetowego miała średnicę 25 mm, to „utkanie” „jeża” w zbrojenie stropu było szczególnie trudnym zadaniem dla kierownika budowy i jego pracowników. W innych miejscach żelbetu Cricoteki także trzeba było raczej „tkać” niż układać zbrojenie (fot. 27). Dodatkowo w niektórych miejscach trzonów żelbetowych projektant konstrukcji stwierdził, że należy dodatkowo spawać zbrojenie (fot. 28, 29), co dodatkowo utrudniało i przedłużało wykonawstwo konstrukcji żelbetowej.
