# **Postępowanie z przebudową zabytkowych obiektów komunikacyjnych na przykładzie ulicy Zamkowej w Lublinie**

**Streszczenie:** W 2010 roku, pracownicy Katedry Dróg i Mostów, Wydziału Budownictwa i Architektury Politechniki Lubelskiej na zlecenie Gminy Lublin wykonali ekspertyzę stanu technicznego wiaduktu nad ulicą Podwale oraz arkadowego przejścia nad ciągiem pieszym zlokalizowanych w ciągu drogi gminnej nr 106814 – ulicy Zamkowej w Lublinie. Głównym celem było przede wszystkim ustalenie przyczyny pojawiających się uszkodzeń schodów prowadzących z Placu Zamkowego na ulicę Zamkową.

W 2011 roku biuro projektowe DrogMost Lubelski Sp. z o.o. przygotowało dokumentację projektową przebudowy ulicy Zamkowej na odcinku od Bramy Grodzkiej do końca wiaduktu wraz z obiektami towarzyszącymi. Zaś sama przebudowa została wykonana w 2012 roku.

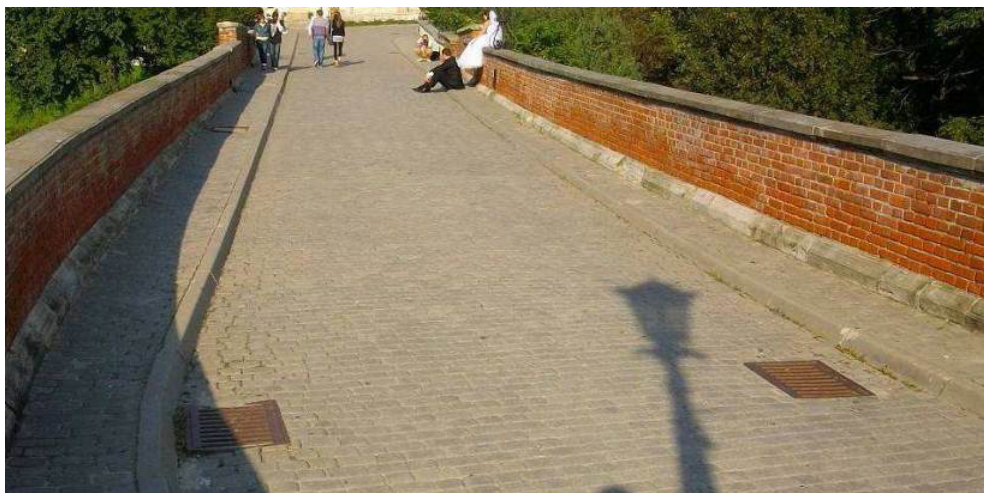
Zarówno spadki poprzeczne jak i podłużne nie spełniają wymagań odwodnienia drogi wg [1]. Na opaskach jezdni, nawierzchnia ukształtowała się w nieckę co powoduje, że woda nie ma możliwości spływu z opaski na jezdnię, a następnie do wpustów. Obniżenie nawierzchni względem wpustów również uniemożliwia odprowadzenie wody z ulicy Zamkowej przez studzienki, które znajdują się w jej ciągu wymuszając, aby większość wody odprowadzone zostało przez studzienkę znajdującą się przed Bramą Grodzką od strony zamku. Odległość między wpustami nie jest zgodna dla [2] (fot. 8 [4]).

Fot. 8. Nieprawidłowe odległości między wpustami, niezgodne z wymaganiami spadki nawierzchni, deformacje nawierzchni oraz obniżenie nawierzchni względem wpustów [4].

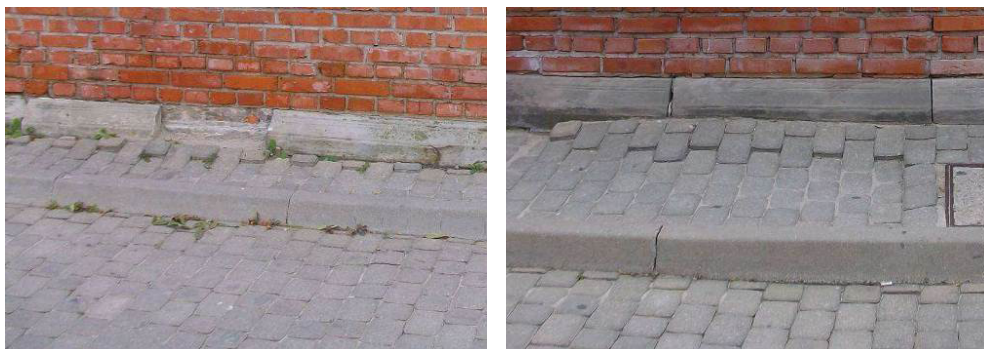
Rozluźnianie nawierzchni na obiekcie, spowodowane przemieszczaniem opasek na zewnątrz, ma wpływ na penetrację wody pod nawierzchnię na obiektach, a następnie korozję elementów obiektów lub rozmywanie nasypu, co zresztą zauważono przy jednym skrzydełku. Oprócz tego na nawierzchni opasek jez-dni stwierdzono deformacje poprzeczne i podłużne (lokalne zagłębienia do 6,5 cm) uniemożliwiające pełne odprowadzenie wody, zniżenie opaski względem krawężnika do ok. 2 cm a także zapadnięcie części elementów nawierzchni świadczących o prawdopodobnym zniszczeniu i osiadaniu podbudowy (fot. 9 [4]).

Fot. 9. Zapadnięcie części elementów nawierzchni [4].

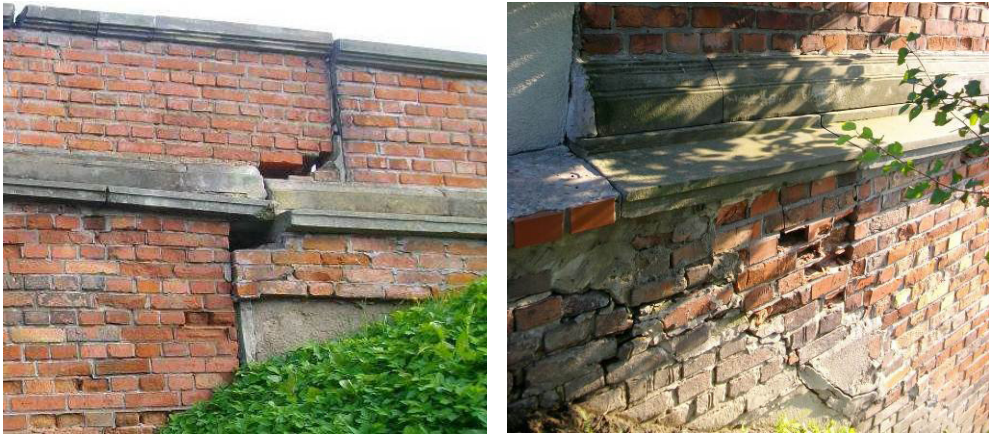
Murki występują po obydwu stronach ulicy zamkowej na całej jej długości z wyjątkiem wiaduktu nad ulicą Podwale, gdzie występuje balustrada oraz przy stożkach nasypów wiaduktu a także przy wejściu i wyjściu przejścia arkadowego jako opór nasypu. Zinwentaryzowanymi wadami murków były w szczególności osiadanie na styku ze skrzydłami, miejscowe zniszczenie spójności muru, pęknięcia oraz odchylenie od pionu na zewnątrz ulicy, co mogło świadczyć o osiadaniu ulicy i ścinaniu skarp (fot. 10 [4]).

Fot. 10. Osiadanie muru względem skrzydła oraz pęknięcie w miejscu styku ze skrzydłem [4].

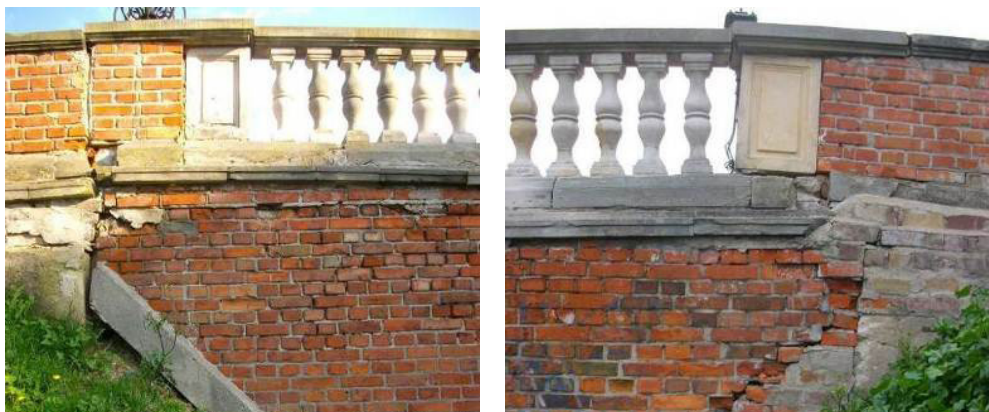
Fot. 11. Uszkodzenia skrzydeł: obruszenia cegieł, odspajanie od muru, osiadanie nasypu; a) widok po stronie Placu Zamkowego, b) widok po stronie Podwala [3].

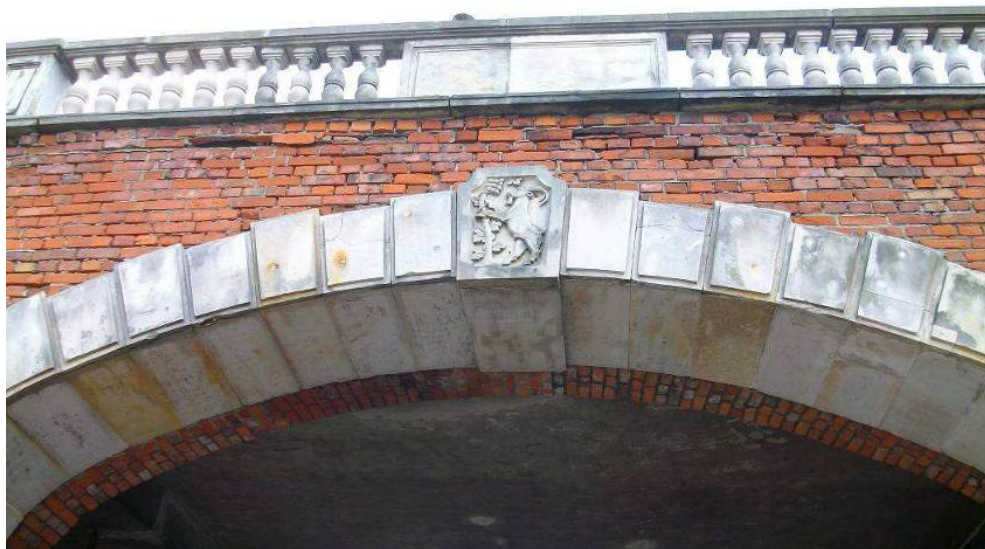
Na podstawie przeprowadzonych wizji lokalnych w 2010 roku stwierdzono, że ówczesny stan obiektu nie jest zadowalający [8], co w dużym stopniu może się przełożyć na bezpieczeństwo użytkowników. Powolne, jednakże postępujące osiadanie gruntu powoduje miejscowe pęknięcia muru, skrzydeł i balustrad. W konsekwencji prowadzi to do odsłonięcia skrzydeł oraz wypłukiwania gruntu spod nich (fot. 11 [3]). Widocznymi wadami są ubytki i pęknięcia płyt kamiennych, ubytki zaprawy, ukruszenia cegieł, zanieczyszczenie muru, korozja biologiczna i chemiczna płyt kamiennych, przecieki wody z nawierzchni na płytę nośną, pęknięcie muru nad sklepieniem po stronie Placu Zamkowego, odpadanie cegieł z muru nad sklepieniem (fot. 12 [4])

Fot. 12. Pęknięcie muru nad sklepieniem po stronie Placu Zamkowego. Korozja chemiczna i biologiczna płyt kamiennych licowych i sufitowych. Widoczne pęknięcia płyt, przecieki wodne oraz wypadanie cegieł z muru w linii pęknięcia nad sklepieniem [4].

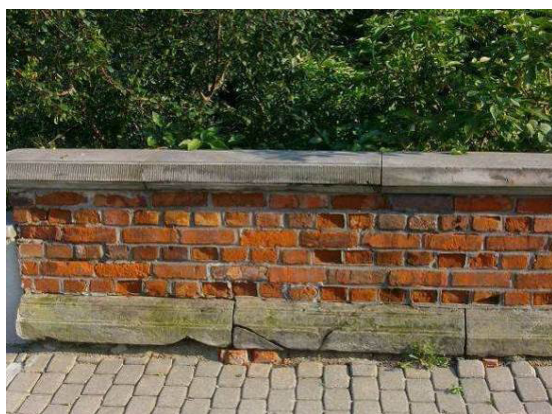
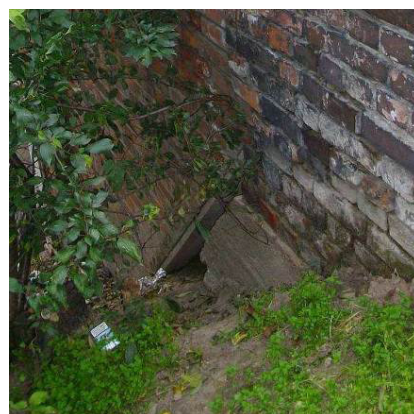
Podobnie jak w przypadku wiaduktu nad ul. Podwale tak i stan przejścia dla pieszych pod ul. Zamkową oceniono jako niezadowolający [8]. Wpływ na to miały liczne ubytki części cegieł w murach (stanowiące około 15% całkowitej powierzchni), ich odchylenie na długości skrzydeł o wartość  $1\pm 2$  cm/100 cm, dylatowanie się skrzydeł od muru, powodujące jego pęknięcie oraz osiadanie nasypu pod skrzydłami tworzące kawerny pod nawierzchnią i obniżające wytrzymałość samych skrzydeł (fot. 13 [4]).

Fot. 13. Murek na skrzydle: zniszczone elementy podstaw, ubytki cegieł oraz osuwanie się zasypki pod skrzydłem [4].

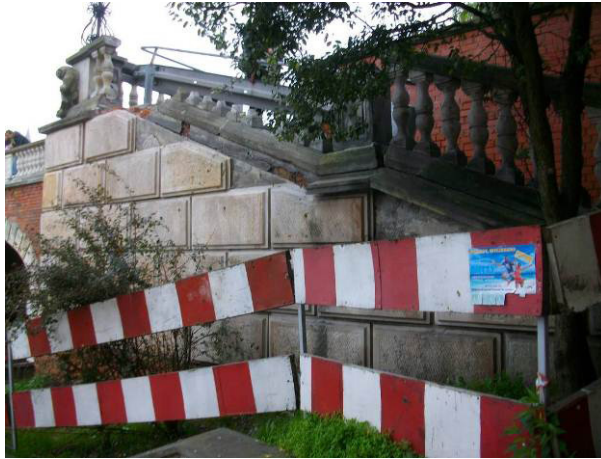
W wyniku osiadania nasypu wiaduktu odkształceni i uszkodzeniu trwałemu uległo kilkanaście tralek balustrady. Pozostałe uszkodzenia to: pęknięcie murku oporowego nasypu przy schodach i jego odchylenie o 2 cm/100 cm, zniszczenie muru konstrukcji schodów i płyt licowych, braki licowych płyt kamiennych, a także uszkodzenia mechaniczne oraz zniszczenia elementów wyposażenia. (fot. 14 i 15 [3]).

Fot. 14. Widok schodów wraz z uszkodzeniami: braki płyt licowych z kamienia, częściowe zniszczenie i degradacja balustrady [3].

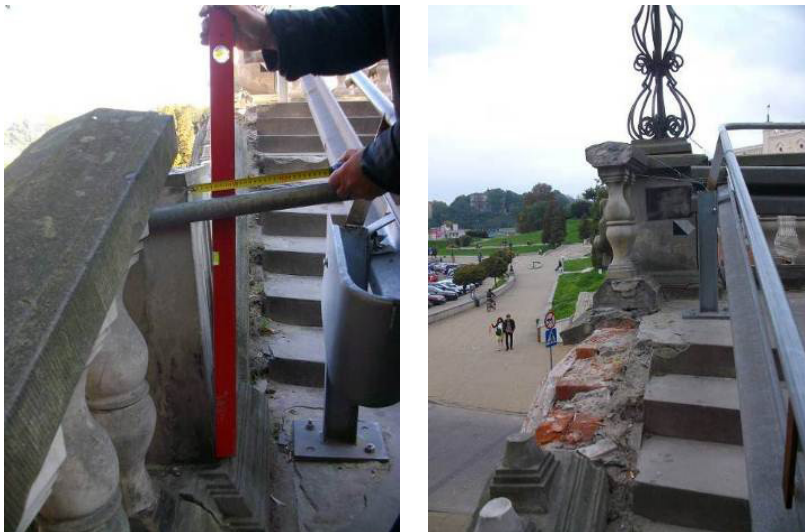
Fot. 15. Odchylenie balustrady schodów od pionu o 5 cm/70 cm. Na zdjęciu widoczne również tymczasowe zabezpieczenie przed wejściem pieszych [4].

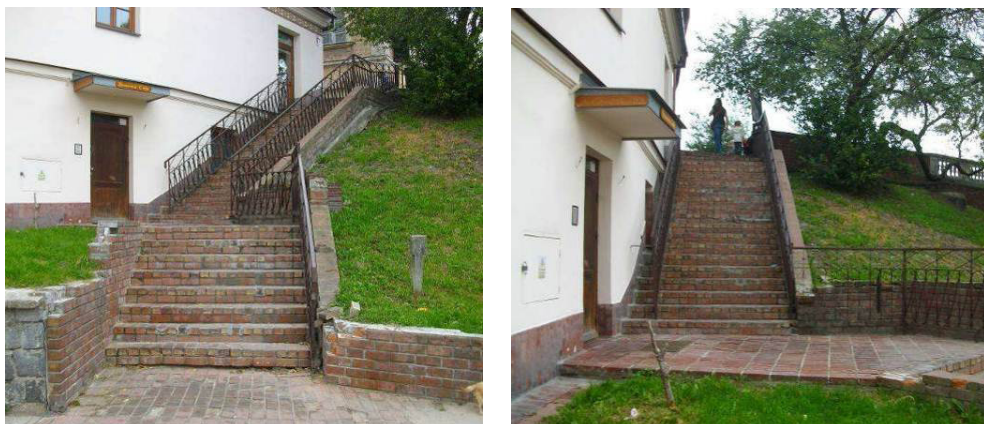
Schody od ulicy Podwale ogólnie prezentują zadowalający stan techniczny. Stwierdzono jednak, że schody (16 schodów w ciągu i wysokość ok. 18 cm) nie spełniają warunków wymaganych w obecnych przepisach dla ciągów pieszych [2] i dodatkowo stwierdzono zniszczenie murków ograniczających schody od nasypu (fot. 16 [5]).

Fot. 16. Nienormowa liczba stopni schodów w ciągu oraz widoczne zniszczenie murku [5].

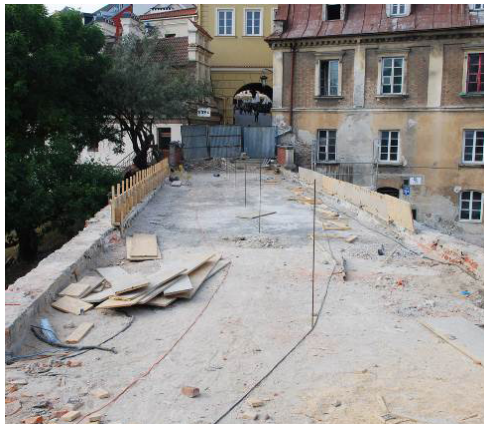
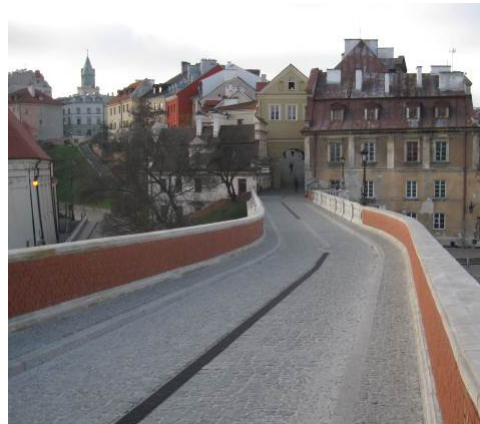
Fot. 17. Całkowite rozebranie nawierzchni i stan po przebudowie [4 i 5].

Przebudowa ul. Zamkowej polegała na wymianie istniejącej nawierzchni z kostki betonowej na kostkę granitową w dowiązaniu do ul. Grodzkiej oraz wymianę balustrad i murków balustradowych wraz z elementami architektonicznymi i oświetleniem. Oprócz tego wykonano odwodnienie liniowe, w tym celu nadano jezdni spadek poprzeczny 2% w kierunku środka, do ścieku muldowego zaniżonego 1 cm względem osi jezdni (fot. 17 [4 i 5]). Na końcowym odcinku długości 5,98 m wykonano przebrukowanie istniejącej nawierzchni z kostki betonowej w celu dowiązania do istniejącego przekroju daszkowego. Całość ograniczono obustronnymi krawężnikami kamienno – granitowymi.

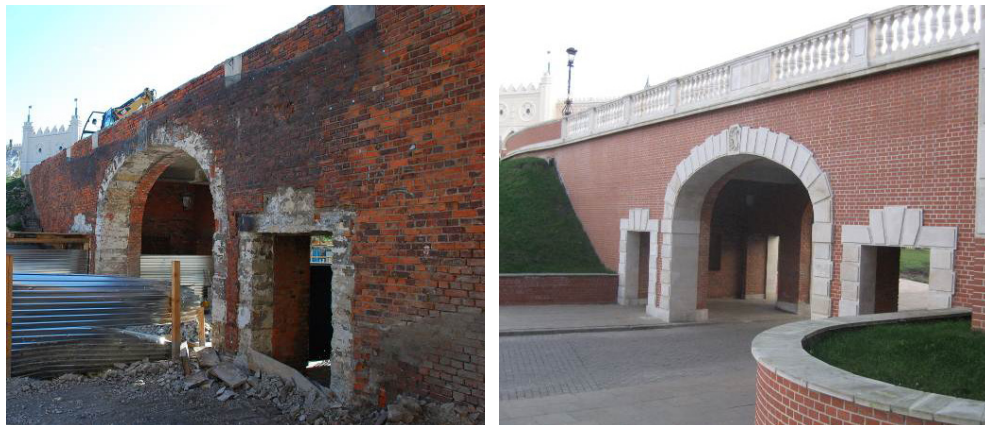
Fot. 18. Widok wiaduktu w trakcie remontu i po jego ukończeniu [4 i 5].

Zgodnie z [1, 2] wymieniono istniejące elementy elewacji z cegły klinkierowej a także elementy architektoniczne i okładzin kamiennych. Przy czym wszystkie nowe elementy kamienne wykonano z piaskowca, licówki z cegły klinkierowej klasy 150 o kolorze starej cegły. Balustrady i mury balustradowe nad wiaduktem zostały rozebrane i ponownie odtworzone (fot. 18 [4 i 5]). W projekcie przewidziano również odkopanie i odkrycie górnej powierzchni ustroju niosącego wiaduktu, oczyszczenie powierzchni betonowej wykonanie warstwy wyrównawczej i ułożenie izolacji bitumicznej z papy termozgrzewalnej. Górnej powierzchni pod izolacją nadano spadek 2% umożliwiający spływ wody z izolacji. Pozostałe powierzchnie betonowe pokryto izolacją bitumiczną i zasypano.

Elementy kamienne łączono przy użyciu zapraw niskoskurczowych i kotew ze stali nierdzewnej. Tralki wzmocniono wprowadzając w środek pręt ze stali nierdzewnej na silikonie. Natomiast istniejące chodniki z płyt betonowych zlokalizowane pod wiaduktem wymieniono na płyty z betonu prasowanego o fakturze i kolorze jak na Placu Zamkowym.

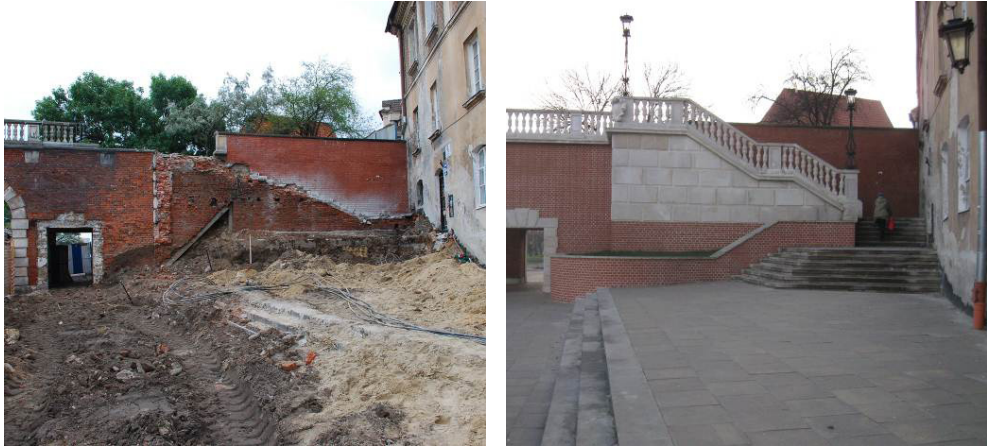
Fot. 20. Schody od strony Placu Zamkowego w trakcie przebudowy i po jej zakończeniu [4 i 5].

W ramach przebudowy schodów z Placu Zamkowego na ul. Zamkową wykonano ich rozbiórkę wraz murami oporowymi na odcinku od budynku przy Bramie Grodzkiej do schodów oraz wymianie balustrad i elementów architektonicznych (fot. 20 [4 i 5]). Przed odbudową schodów i murów wzmocniono podłoże metodą „jetgrouting” – kolumnami iniekcyjnymi długości 5,0 m.

Stopnie schodów wykonano z płyt kamiennych z piaskowca ułożonych na warstwie betonu, natomiast spoczniki z kostki granitowej na podsypce cementowo – piaskowej.

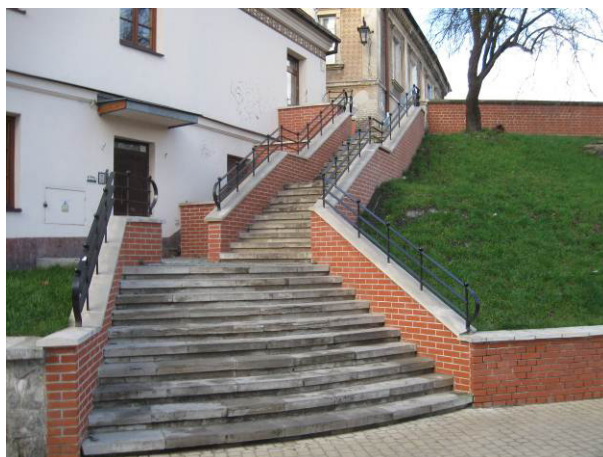
Fot. 21. Nowe schody od strony ul. Podwale [4].

Schody od strony ul. Podwale zostały rozebrane w całości i wykonane od nowa. Zaprojektowano schody w murkach żelbetowych, które pokryto licówką z płytek klinkierowych, a od góry przykryto elementami kamiennymi z piaskowca (fot. 21 [4]).

Stopnie schodów wykonano z płyt kamiennych z piaskowca ułożonych na warstwie betonu, natomiast konstrukcję spoczników wykonano z kostki granitowej na podsypce cementowo – piaskowej.

Na murkach ograniczających schody ustawiono balustradę z kształtowników stalowych.
