Awaria budynku zabytkowego w wyniku realizacji prac budowlanych w sąsiedztwie

Tomasz Błaszczyński

Streszczenie: W związku z projektowaną budową wielofunkcyjnego budynku biurowo-usługowego w Poznaniu, a także w związku z przewidywaną modernizacją technicznej infrastruktury podziemnej, powinna zachodzić potrzeba inwentaryzacji i oceny stanu technicznego istniejących obiektów sąsiednich. Także zgodnie z wymogami sformułowanymi w decyzji o warunkach zabudowy oraz zgodnie z uwagami zawartymi we wcześniejszych ekspertyzach, powinno się wykonać te prace. Inwentaryzacja i ocena stanu technicznego istniejących obiektów sąsiednich powinna być wykonana pod kątem wpływu budowy na nie i przeciwdziałania ewentualnym skutkom związanym z realizacją projektowanych robót w sąsiedztwie. Niestety inwestor takich prac nie podjął, a realizowane prace doprowadziły do stanu awaryjnego w analizowanym budynku zabytkowym.

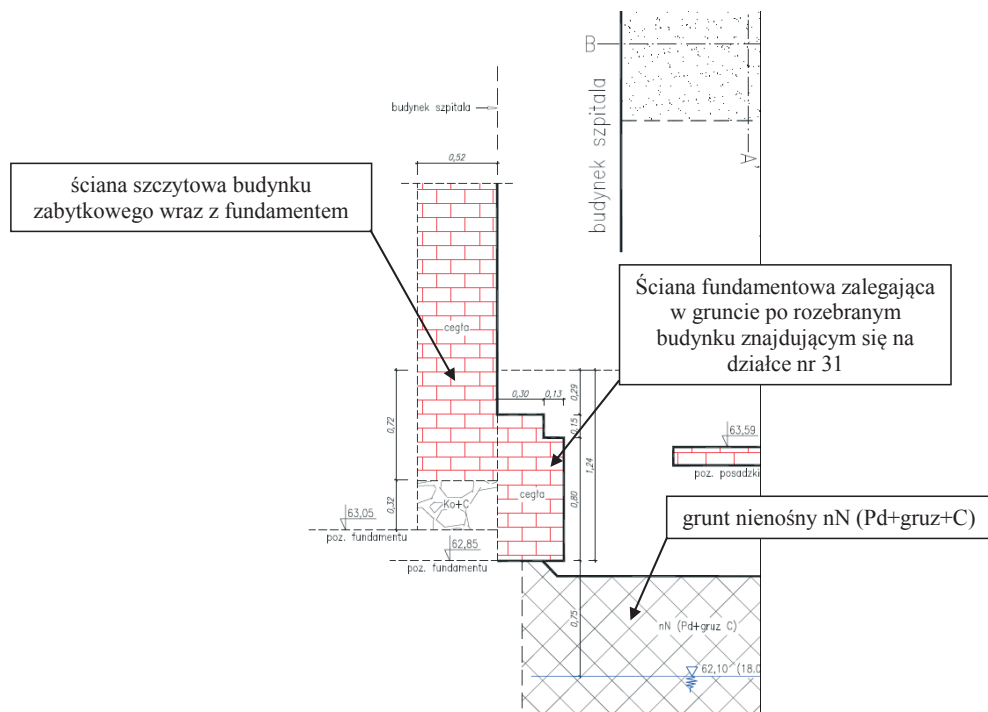
W chwili dokonywania przeglądów, w budynku znajdowała się apteka, magazyny i archiwum, pomieszczenia biurowe oraz świetlica i szkoła przyszpitalna. W związku z charakterem użytkowania większość pomieszczeń była wyremontowana, a elementy konstrukcyjne zasłonięte i niedostępne. Fundamenty w analizowanym obiekcie wykonano, jako kamiennie-ceramiczne (Rys. 3).

Rys. 3. Odkrywka fundamentu w ścianie szczytowej analizowanego budynku zabytkowego [3, 4]

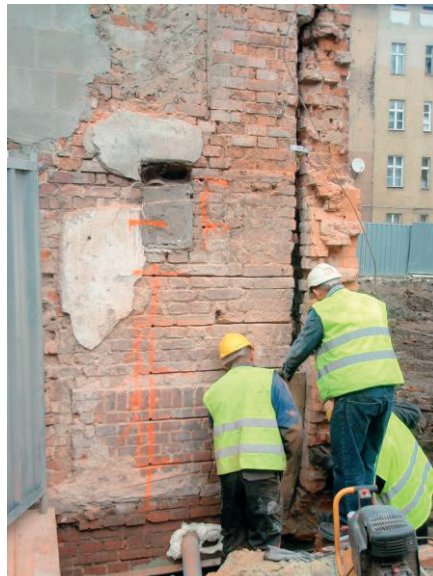
W najgorszym stanie technicznym było naroże ściany szczytowej, która uległa awarii. W narożu łączącym ścianę szczytową ze ścianą podłużną stwierdzono pęknięcie z rozwarstwieniem i odspojenie się części ściany szczytowej (na wysokości parteru) wraz z jej wybrzuszeniem, przy granicy z nieruchomością, na której prowadzona jest budowa (Rys. 5). W najszerszym miejscu powstała szczelina o szerokości ok. 9 cm.

Rys. 5. Pęknięcie rozwarstwiającej ścianę szczytową od reszty budynku zabytkowego

w strefie ochrony konserwatorskiej. W ramach tych prac, bez żadnych zabezpieczeń, wykonano głęboki wykop wzdłuż ściany szczytowej budynku zabytkowego. Wykop ten miał głębokość ok. 1,5 do 2,0 m i szerokość ok. 4,0 m, czyli musiał być głębszy od poziomu posadowienia fundamentu ściany szczytowej budynku zabytkowego. Wynika to jednoznacznie z analizy Rys. 3, 4 i 9. Następstwem tych prac była awaria w strefie ściany szczytowej budynku zabytkowego w wyniku, której przerwano budowę i podparto awaryjnie wybrzuszoną i pękniętą ścianę szczytową.

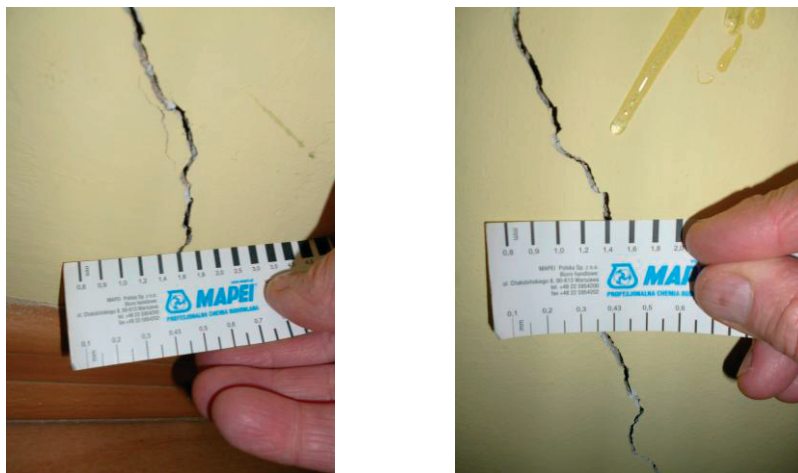
Awaria analizowanego budynku zabytkowego spowodowała znaczne zarysowania, które stwierdzono również na wszystkich kondygnacjach w strefie ściany szczytowej (Rys. 6,7). Praktycznie dotyczyło to całej ściany szczytowej oraz związanych z nią fragmentów niektórych elementów konstrukcyjnych, jak dochodzące do niej ściany, filary, stropy czy podciąg.

Rys. 6, 7. Zarysowania na ścianie szczytowej w pomieszczeniu świetlicy na II p. budynku zabytkowego

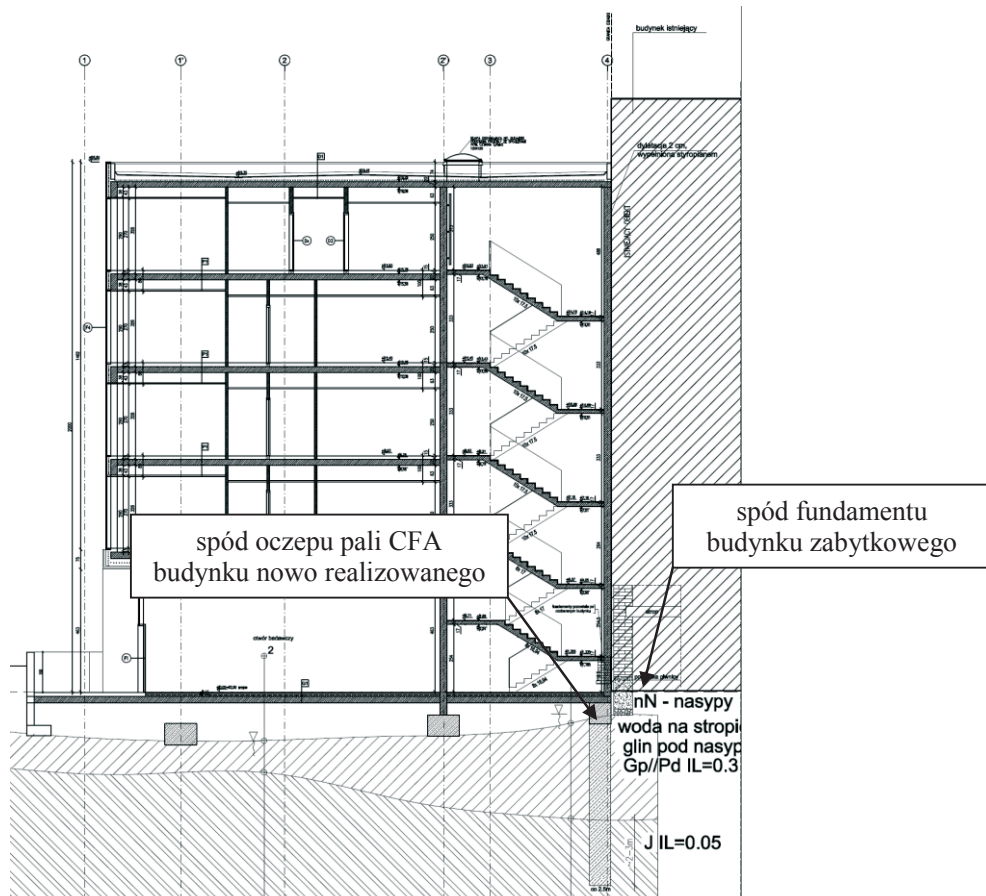
Rys. 9. Przekrój nowo realizowanego budynku w sąsiedztwie budynku zabytkowego

Konstrukcję główną budynku stanowią żelbetowe ściany monolityczne o gr. 0,25 m oraz układ szkieletowy słupowo-ryglowy i monolityczne stropy grzybkowe z wykorzystaniem systemu Filigran o grubości 0,25 m. Komunikację stanowić będą również żelbetowe schody monolityczne. Ściany projektowanego budynku przy istniejących budynkach sąsiednich planuje się posadzić na oczepach, pod które zostaną wykonane pale CFA o długości ok. 7 m, w rozstawie co 2,5 m. Spód oczepu kolumn CFA, który ma być zlokalizowany wzdłuż analizowanego budynku zabytkowego, został zaprojektowany na poziomie 61,78 i 61,43 m n.p.m., czyli od 1,27 do 1,39 m poniżej istniejącego fundamentu tego budynku (Rys. 9). Po mimo to projekt nie przewidywał żadnych zabezpieczeń budynków sąsiednich. Na niezbędne podstawowe zabezpieczenia w stosunku do istniejącego budynku zabytkowego, wskazywała już ekspertyza z 2006 [1].
