GORĄCE DACHY, CIEPŁE ŚCIANY

dr inż. Paweł Krause
Katedra Budownictwa Ogólnego i Fizyki Budowli
Wydział Budownictwa, Politechnika Śląska

W niniejszym artykule przedstawione zostały przykłady badań termowizyjnych wybranych przegród budowlanych oraz dyskusja o uzyskanych wynikach pomiarów.

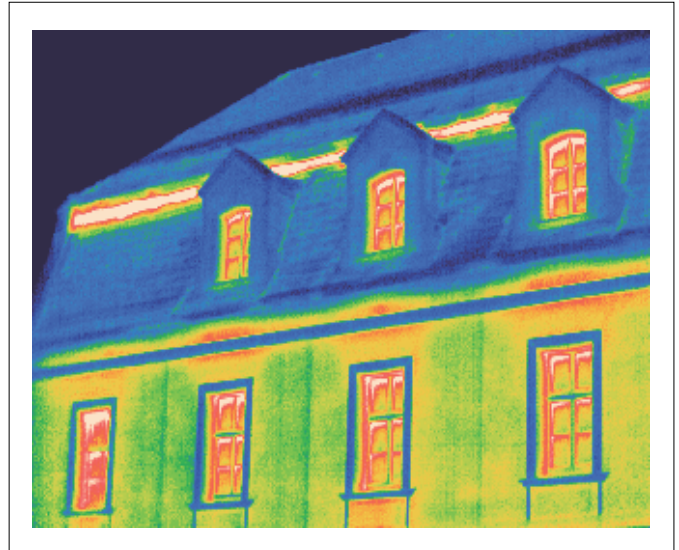
Rys. 1. Liniowy mostek cieplny na styku połaci dachowych dachu mansardowego [1]

Termoizolację można wykonać jednowarstwowo (pomiędzy krokwiami) lub w dwóch albo trzech warstwach (wełna układana dodatkowo pod krokwiami np. pomiędzy dodatkowymi latami drewnianymi). Istnieją także rozwiązania ociepleń nakrokwiowych, w naszym kraju wykorzystywane sporadycznie. Na rys. 1 przedstawiono termogram budynku o charakterze zabudowy, w którym wykonano ocieplenie dachu. Ocieplenie zostało wykonane jednowarstwowo pomiędzy krokwiami, bez wykonania dodatkowych warstw termoizolacyjnych minimalizujących wpływ mostków cieplnych konstrukcji dachu. Nad lukarnami widoczny jest liniowy mostek cieplny o znacznym natężeniu. Związany jest z brakiem wykonania dodatkowego ocieplenia konstrukcji dachu (w obrębie płatwi).

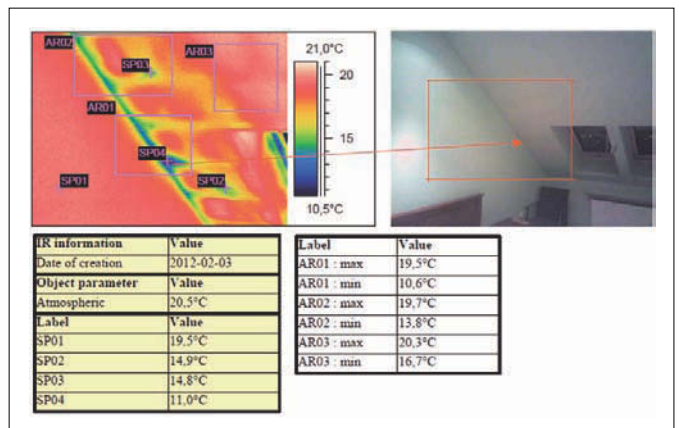
Rys. 2. Mostki termiczne na styku połączenia dachu skośnego i ściany szczytowej budynku jednorodzinne [1]

W przypadku wykonywania dwuspadowych dachów stromych o konstrukcji drewnianej jednym z kłopotliwych miejsc w zakresie ochrony cieplnej jest połączenie połaci dachu ze ścianą szczytową. Na rysunku 2 widoczny jest liniowy mostek termiczny na styku połaci dachowej i ściany szczytowej. Dodatkowo widoczny jest obrys płyt wełny mineralnej. Obniżenie temperatury na wewnętrznej powierzchni przegrody w omawianych fragmentach budynku jest związane z lokalnym liniowym mostkiem termicznym oraz brakiem zapewnienia całkowitej szczelności na niekontrolowaną infiltrację powietrza.

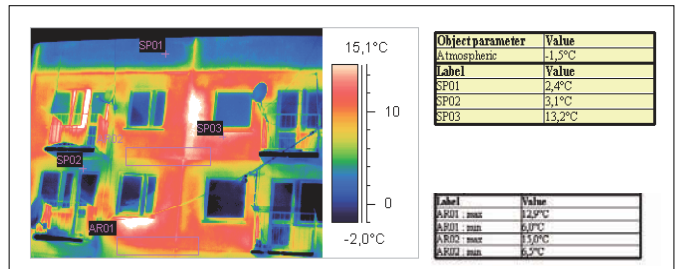
Rys. 3. Budynek wielopiętowy lokalnie bez warstwy izolacji termicznej między prefabrykatami ściennymi [1]

ny brak izolacji termicznej na fragmentach ścian zewnętrznych budynków. Jeden z przykładów przedstawiono na rys. 3.

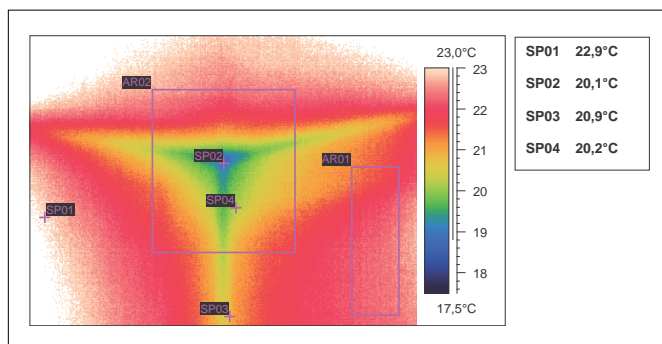
Rys. 4. Rozkład temperatury w narożu ściennym 3D. Brak defektów cieplnych [1]

Mostki termiczne występują w każdym budynku. Nie zawsze stanowią jednak defekty termiczne, świadczące o występowaniu nieprawidłowości w zakresie stanu ochrony cieplnej budynku. Na rys. 4 przedstawiono termogram naroża ściennego budynku wielorodzinnego [$U_{\text{ścian}} = 0,20 \text{ W}/(\text{m}^2\text{K})$]. Temperatura w pomieszczeniu wynosiła 22°C. Temperatura w narożu jest niższa od temperatury powietrza o około 2K. Temperatura w punkcie SP01 wyższa od 22°C wynika ze stratyfikacji termicznej w analizowanym pomieszczeniu.

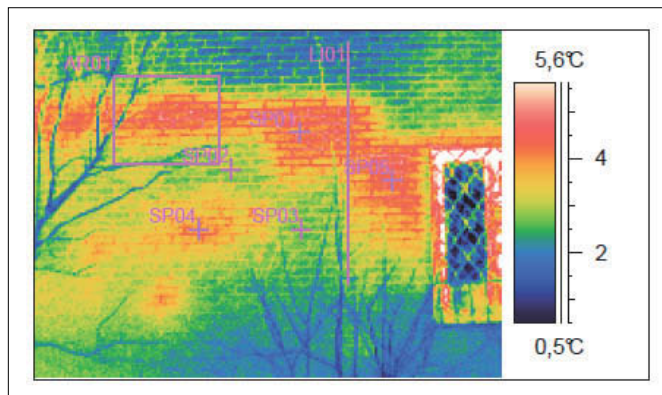
Rys. 5. Anomalie termiczne fragmentu przemurowywanej ściany zewnętrznej o zróżnicowanej przewodności cieplnej [2]

Pomiary termowizyjne umożliwiają określenie zasięgu anomalii termicznych. Mogą one wynikać z zastosowania materiałów o zróżnicowanych współczynnikach przewodzenia ciepła. Na rys. 5 przedstawiono termogram fragmentu ściany zewnętrznej po przemurowaniu materiałem o innym współczynniku przewodzenia ciepła. Na rys. 6 pokazano defekty ciepłe jednowarstwowej ściany wykonanej z ceramiki poryzowanej.

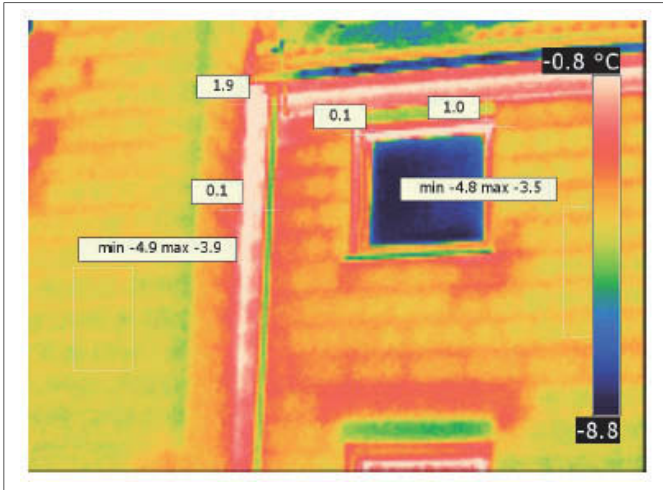
Rys. 6. Anomalie termiczne fragmentu jednowarstwowej ściany ceramicznej [1]

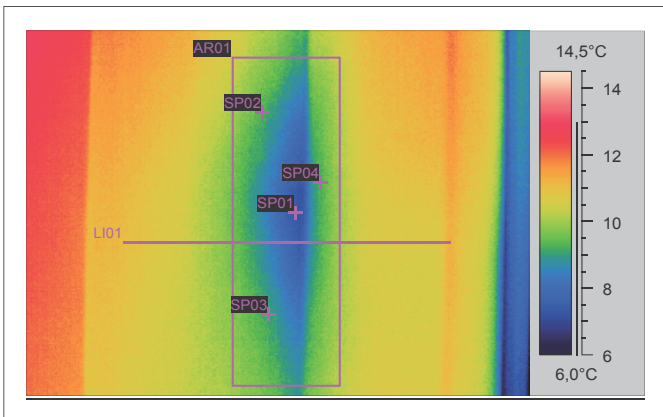
Rys. 7. Termogram zawilgoconej ściany zewnętrznej [1]

Zawilgoconie materiałów budowlanych, w większości przypadków prowadzi do pogorszenia izolacyjności termicznej przegrody. Diagnostyka termowizyjna umożliwia nie tylko zlokalizowanie typowych mostków cieplnych, lecz także rozpoznanie zawilgoconych fragmentów budynków. Na rys. 7 pokazano rozkład temperatury zawilgoconego naroża ściany zewnętrznej. Temperaturę wzdłuż linii LI01 pokazano na rys. 8.

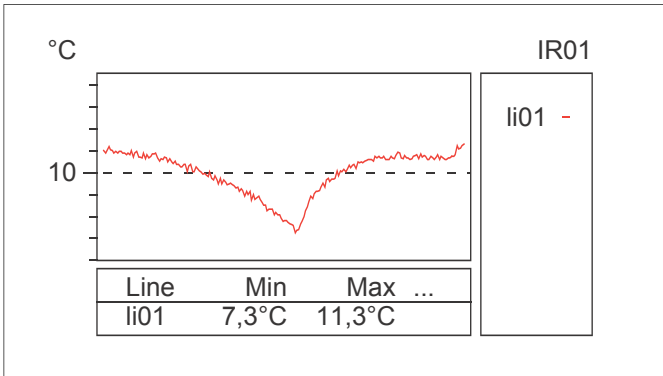
Rys. 8. Temperatura wzdłuż linii LI01 z rys. nr 7.

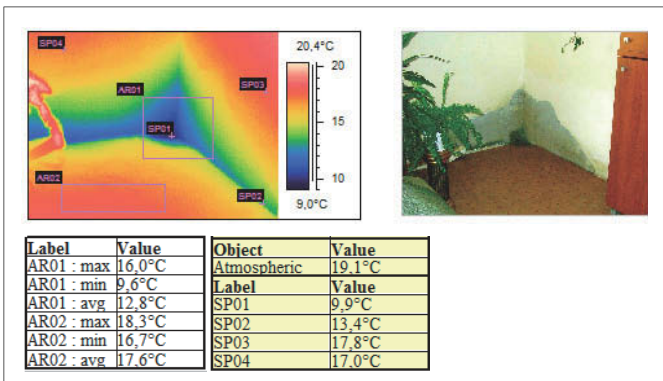
Rys. 9. Mostek termiczny w obrębie zawilgoconych ścian zewnętrznych [1]

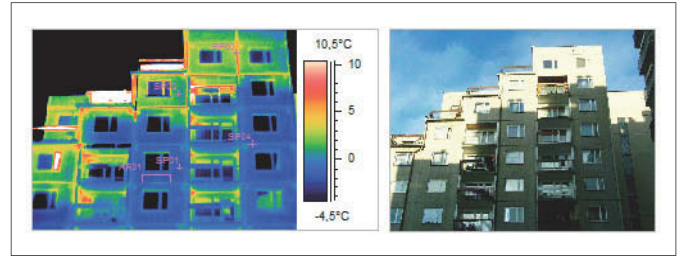
Rys. 10. Termogram budynku wielokondygnacyjnego – oddziaływanie promieniowania słonecznego [1]

prowadzone w porze nocnej. Eliminuje się wtedy wpływ niepożądanych efektów cieplnych związanych np. z oddziaływaniem promieniowania słonecznego na mierzone fragmenty budynków, uniemożliwiając przeprowadzenie jednoznacznej oceny stanu ochrony cieplnej badanej przegrody. Przykładowe termogramy ścian budynków z lokalnym oddziaływaniem promieniowania słonecznego, przedstawiono na rys. 10 i 11.

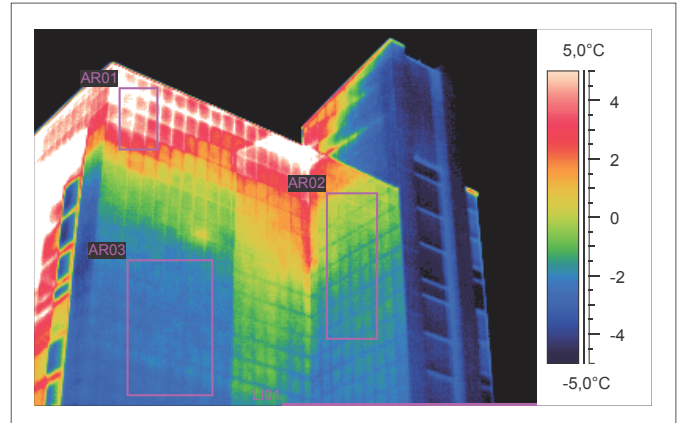
Rys. 11. Rozkład temperatury ściany zaburzony oddziaływaniem promieniowania słonecznego [1]

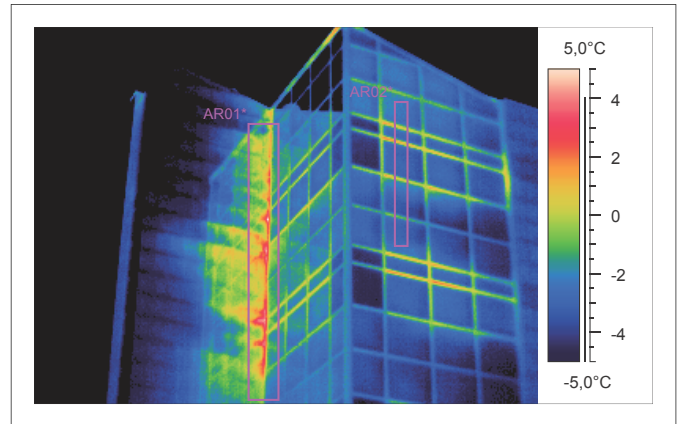
Rys. 12. Nieszczelności na styku połączenia prostopadłych przegród ściennych [1]

W przypadku ścian zewnętrznych z pustką powietrzną istotnym problemem jest zapewnienie odpowiedniej szczelności na niekontrolowaną infiltrację powietrza. Dotyczy to zarówno budynków mieszkalnych, jak i użyteczności publicznej. Na rys. 12 pokazano termogram przedstawiający lokalne nieszczelności pomiędzy ścianą z wentylowaną szczeliną powietrzną a fasadą szklaną. Brak zapewnienia szczelności powietrznej powodował zwiększenie zużycia ciepła przylegających pomieszczeń o ok. 30% w stosunku do pomieszczeń, w których nie stwierdzono występowania analogicznych nieprawidłowości.

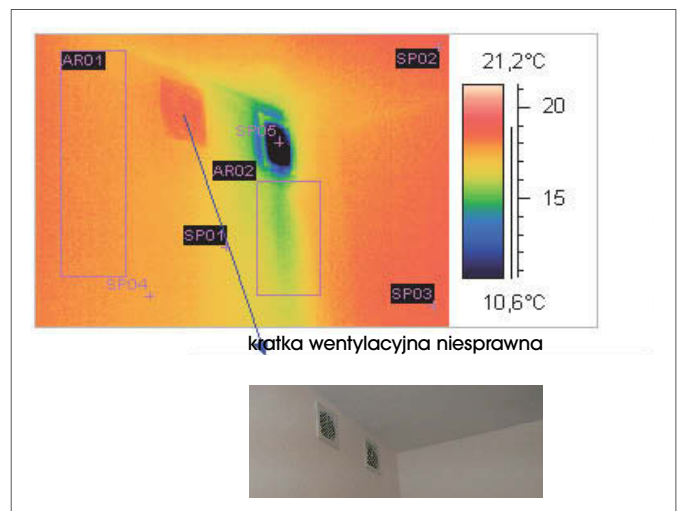
Rys. 13. Niesprawny przewód wentylacji grawitacyjnej [1]

Na rys. 13 widoczny jest jeden niesprawny przewód w obrębie kratki wentylacyjnych. Po przeprowadzeniu kontroli termowizyjnej oraz demontażu kratki wentylacyjnej stwierdzono celowe zatkanie przewodu przez lokatorów badanego mieszkania, w którym doszło do porażenia mykologicznego przegród budowlanych.
